Nr 2863

1. Obiekt Zespół kościoła parafialnego rzym.-kat. p.w. Św. Władysława

3 - D Z W O N N I C A

S Z Y D Ł Ó W

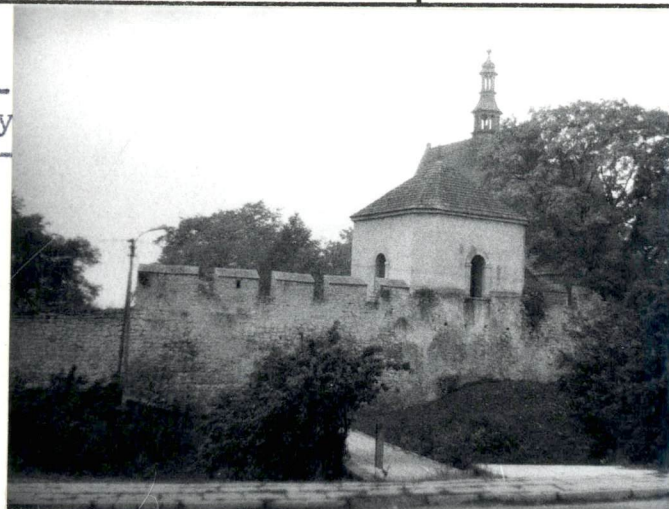
Fot. 1.

Widok od strony ws-
chodniej / od strony
muru obronnego mia-
sta/, w głębi koś-
ciół parafialny.

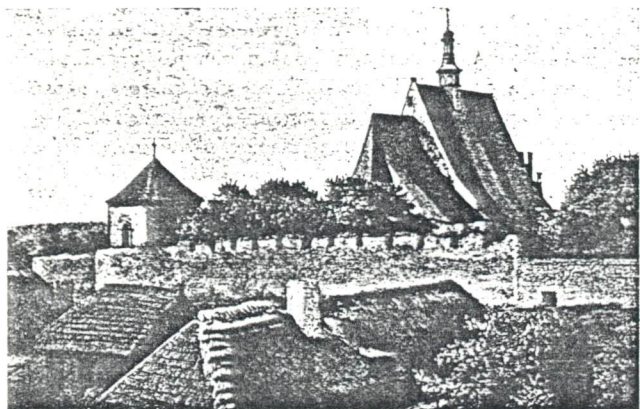
- Fot. 2. Reprodukacja fotografii z ok. 1926 r. Widok od strony wschodniej. Z: "Ziemia" Nr 1/1927, str. 3.
- " 3. Widok od strony południowej.
- " 4. Widok od strony północnej.
- " 5. Widok od strony zachodniej.
- " 6. Kondygnacja górna od strony północnej, widok od strony północno zachodniej. Widoczne okno piętra i zadaszenie dobudówki klatki schodowej.

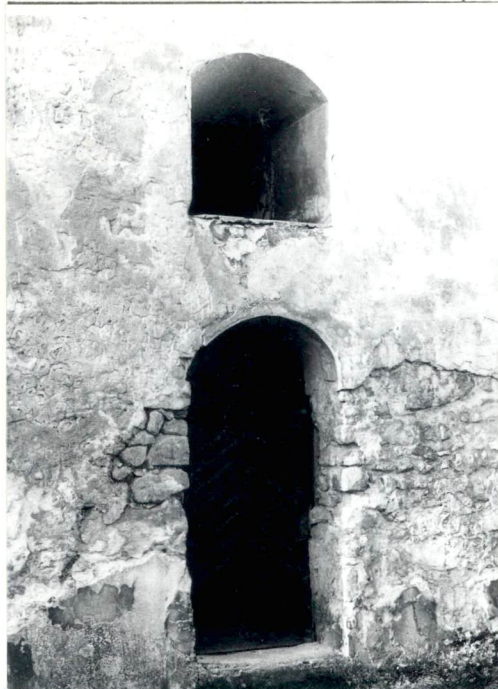
- Fot. 7. Wejście do przyziemia od strony południowej.
" 8. Wejście do dobudowanej od strony północnej klatki schodowej.
" 9. Szkarpa przy narożniku południowo zachodnim, widok od strony północnej. Przy szkarpie fragment muru otaczającego kościół parafialny.
" 10. Fragment kondygnacji górnej, widoczne zawiesie jednego z trzech dzwonów i elektryczny, zdalnie uruchamiany mechanizm jego poruszania. W głębi fragment więźby dachowej.

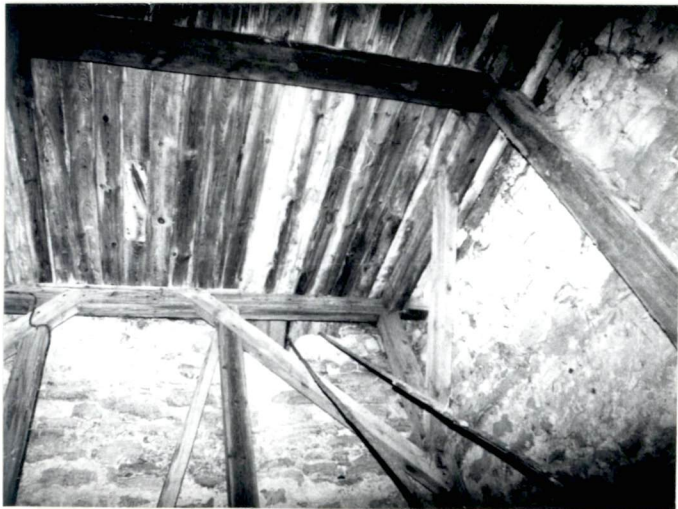
Fot. 11. Fragment wnętrza w przyziemiu, widoczna konstrukcja stropu od dołu.

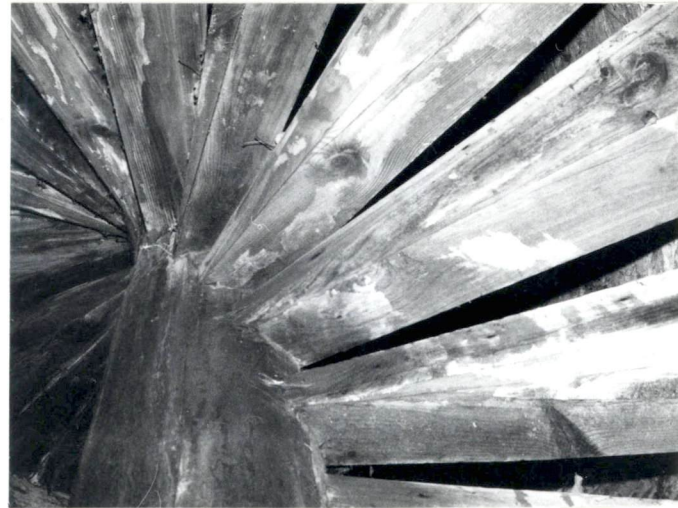
Fot. 12m

" 12. Fragment schodów drewnianych w klatce schodowej dobudowanej od strony północnej.
