1. Obiekt
374 ZESPÓŁ MIEJSKICH MUROW OBRONNYCH
Karta zespołu

2. Czas powstania
2 poł. XIV w.

3. Miejscowość
SZYDLÓW

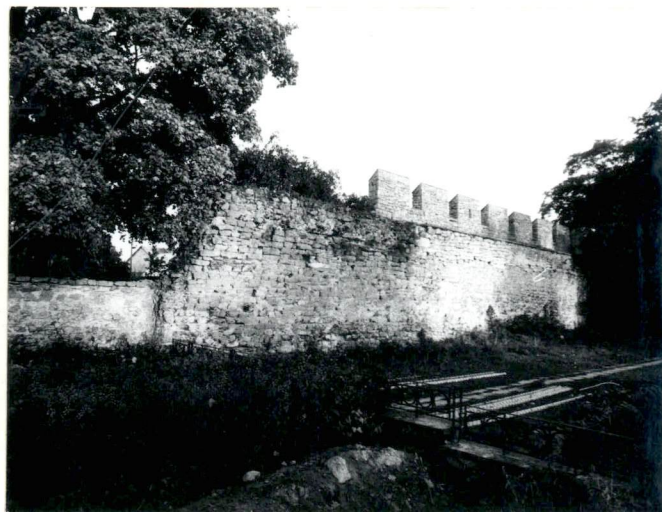
Fot. 2.

" 2. Fragment muru obronnego /widok od
strony wewnętrznej we wschodniej
części miasta - Odc. 1/. Od lewej:
mur zabezpieczony jedynie w pozio-
mie przyziemia, mur bez zrekonstru-
owanego krenelażu, mur w całości
zrekonstruowany /rejon ul. Staszow-
skiej/.

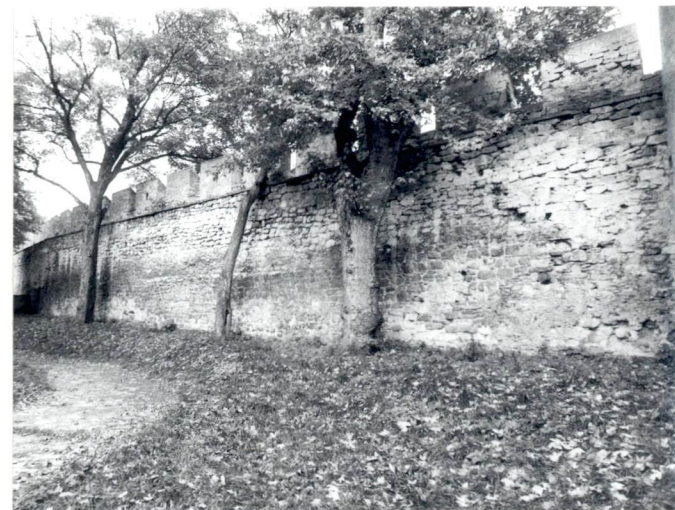
Fot. 4. Mur wschodniej części miasta /Odc. 1/, widok od wewnętrznej strony /od strony miasta/. Odcinek zrekonstruowany przed 1939 r.

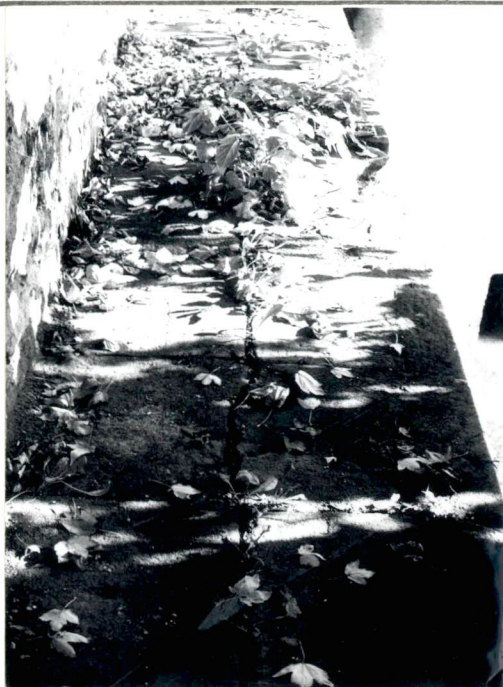
Fot. 6. Odcinek 1, chodnik dla straży w koronie muru.

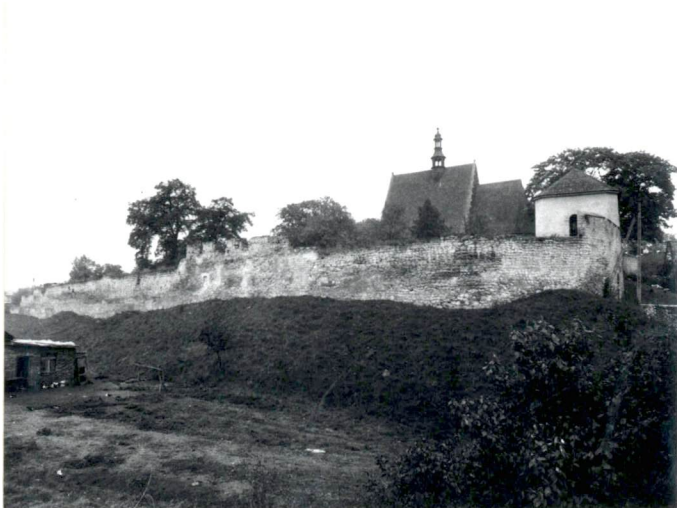
Fot. 10. Odcinek 2, Południowo wschodni narożnik murów, widok od strony zewnętrznej.

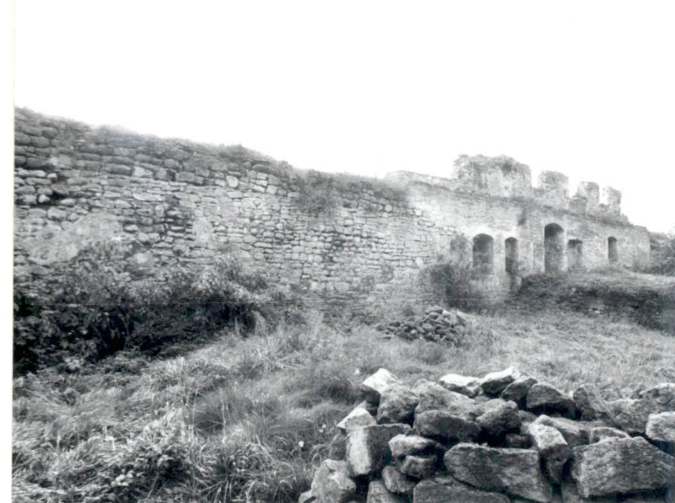
Fot. 12.

" 12. Mur od strony południowej, część wschodnia z ruiną "Wiekarówki". Widok od strony wewnętrznej muru.

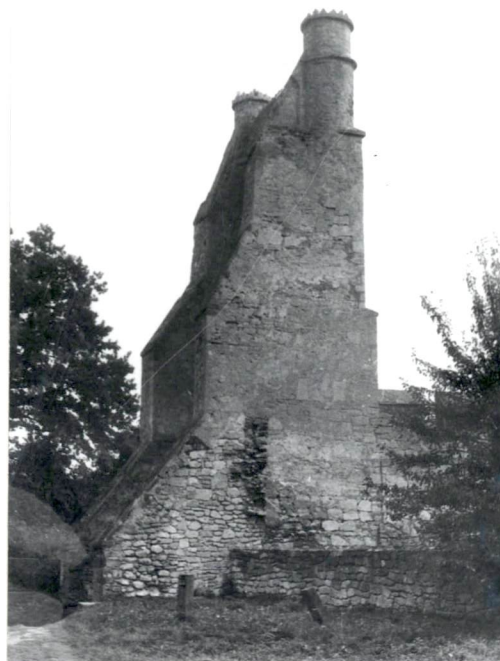
Fot. 16.

" 16. Brama "Krakowska" od strony zachodniej. Widoczne ślady pierwotnego poziomego muru obronnego przy bramie.

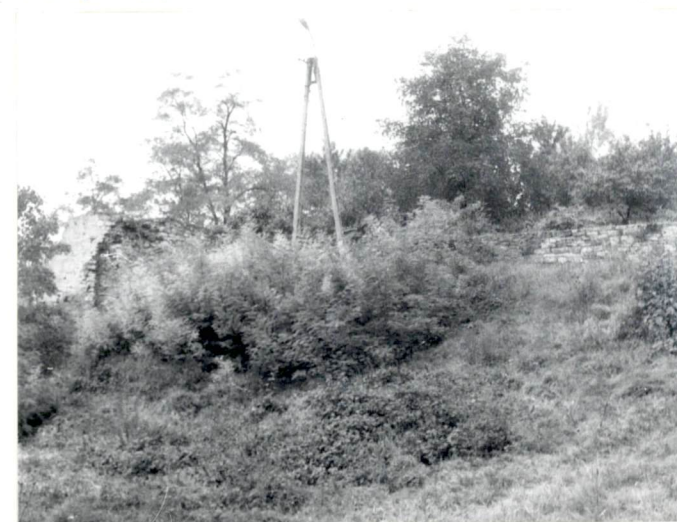
Fot. 18.

" 18. Nowo wykonany mur za pierwotnym osuwiskiem przy narożniku południowo zachodnim.

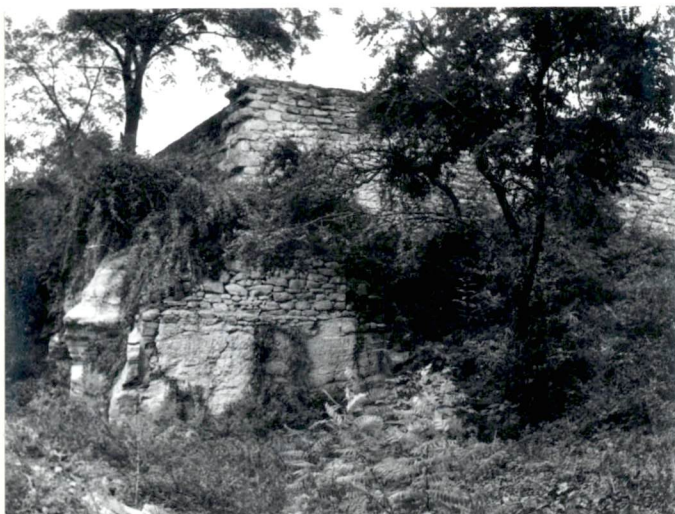
Fot. 19. Narożnik południowo zachodni z nowo wykonanym murem /z prawej/.

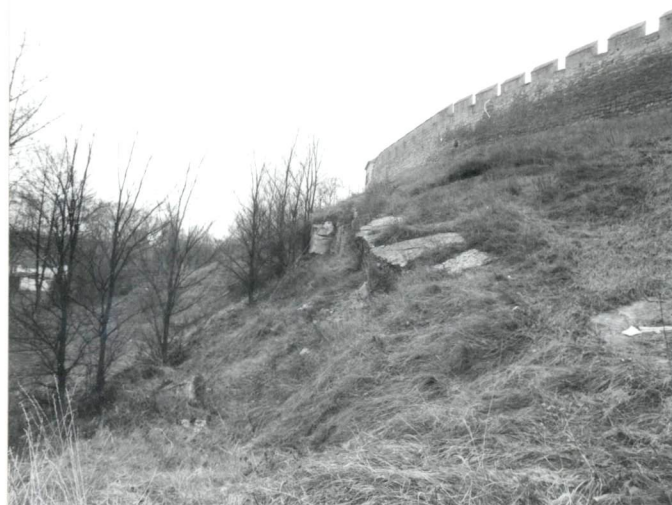
Fot. 30.

" 30. Odcinek j.w., stan obecny.

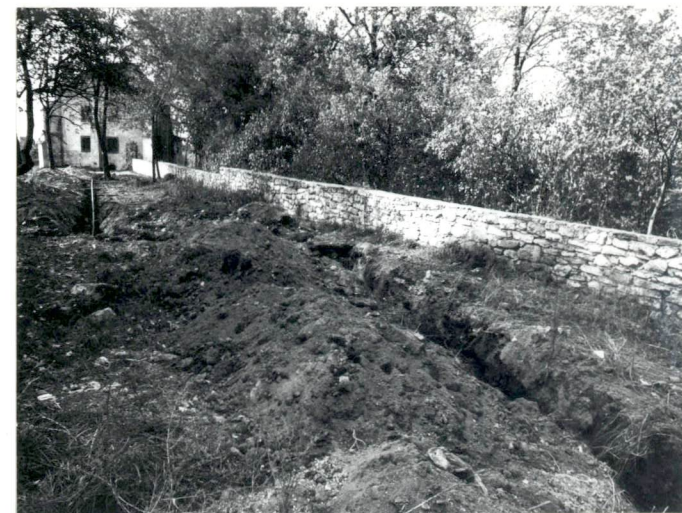
Fot. 31.

" 31. ODCINEK 4. Mur przy "Skarbczyku" w zesp. Zamku Królewskiego, odtworzony jako oporowy.

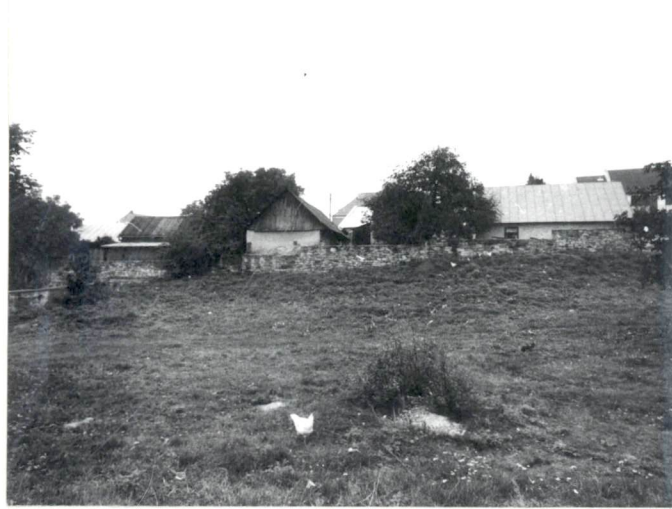
Fot. 40. Pozostałości muru w zachodniej stronie północnej części Szydłowa.

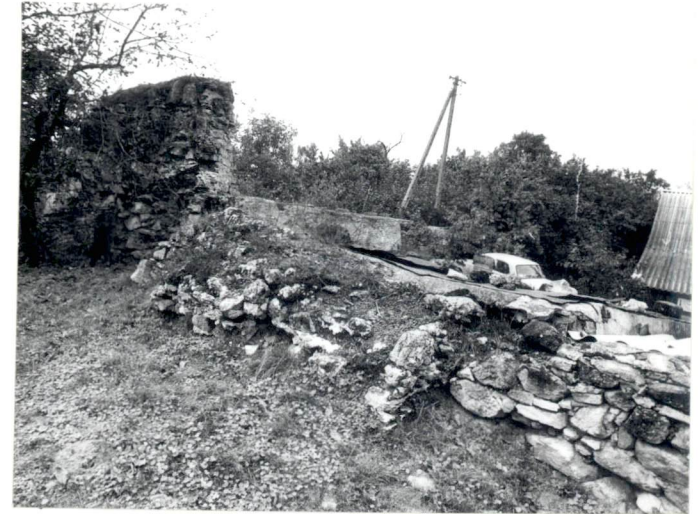
Fot. 41.

" 41. Mur w rejonie północno zachodniego narożnika, częściowo zachowany jedynie w przyziemiu.

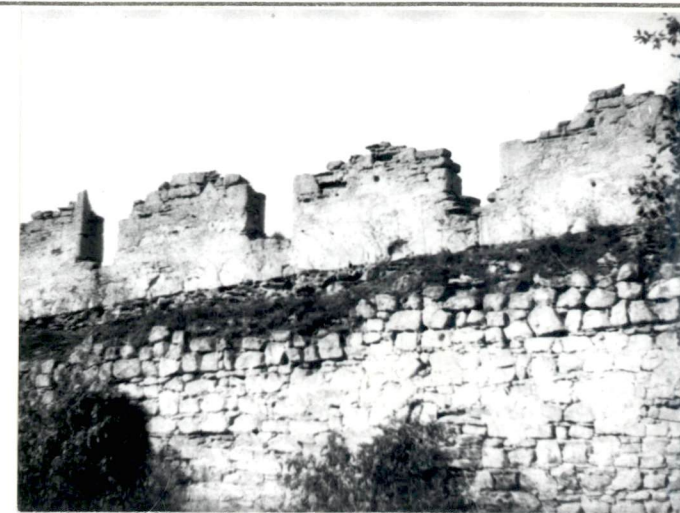
Fot. 46.

" 46. Odcinek j.w. Widok fragmentu w poziomie zwieńczenia z pozostałościami krenelażu.

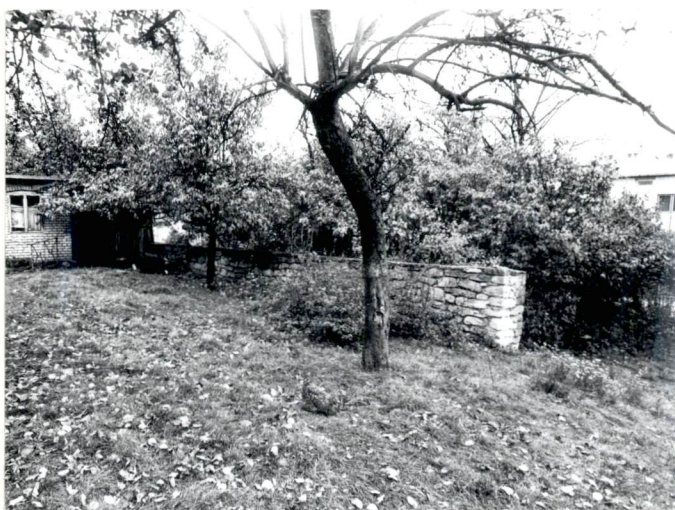
Fot. 54. Nowy mur oporowy wykonany w linii d. muru obronnego wschodn. strony miasta.

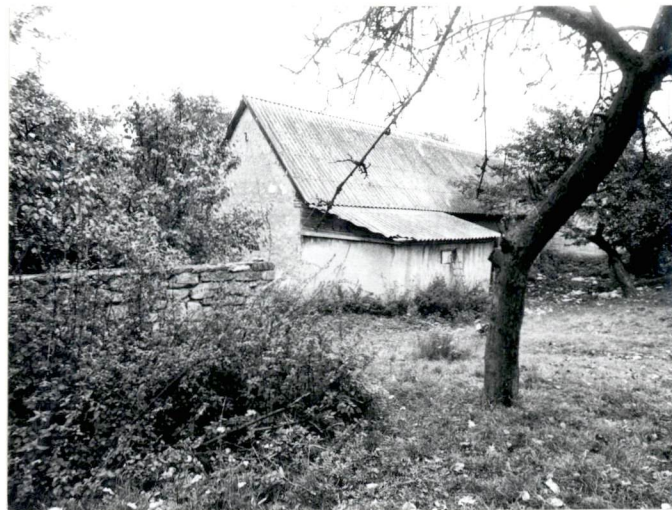
Fot. 55.

" 55. Mur j.w. Z prawej uskok terenu wyznaczający dawn. przebieg muru obronnego. W tle zabudowa ul. Brzezińskiej /Nr 10/.

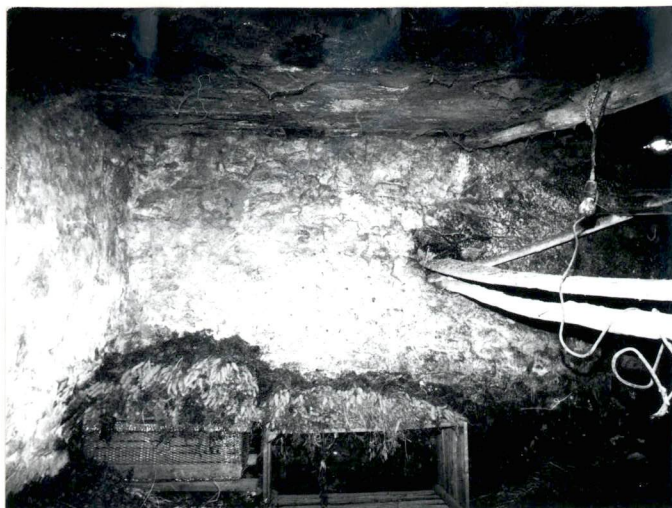
Fot. 60.

" 60. Wnętrze budynku gospodarczego dostawionego do relikwii Bramy "Opatowskiej" z widoczną ścianą stanowiącą d. przyziemie Bramy.
