BUDYNEK MIESZKALNY /"CZWORAK"/

2. Czas powstania  
ok. 1900 r.

SZYDŁÓW

ul. Władysława Łokietka 5

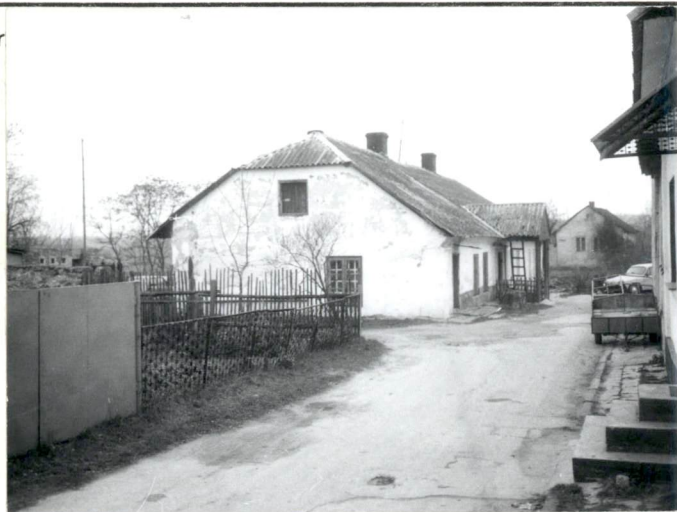
Fot. 2.

" 2. Widok bu-  
dynku od  
strony po-  
łudniowej  
/od strony  
Rynku/.

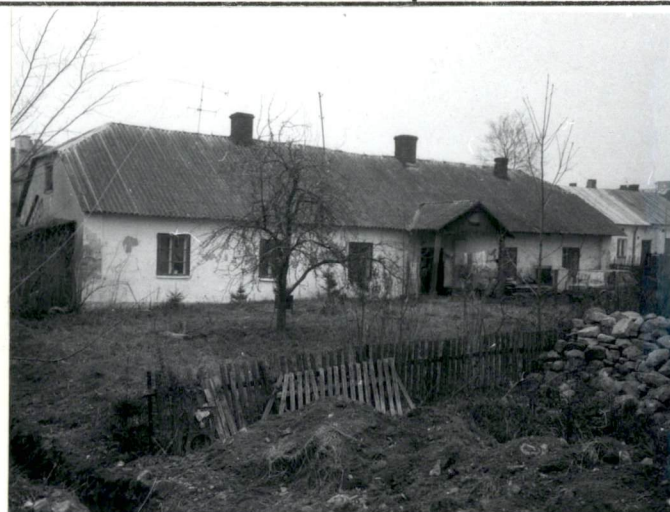
Fot. 4. Elewacja tylna /zachodnia/.

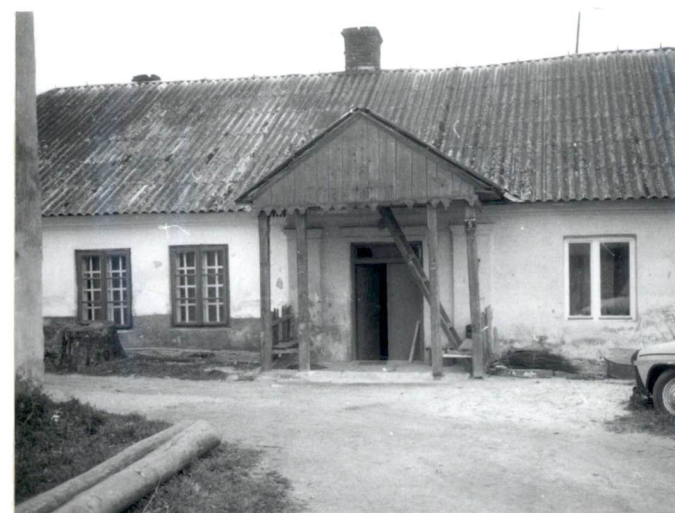
Fot. 3. Środkowa część fasady /elewacji wschodniej/ z gankiem osłaniającym wejście.

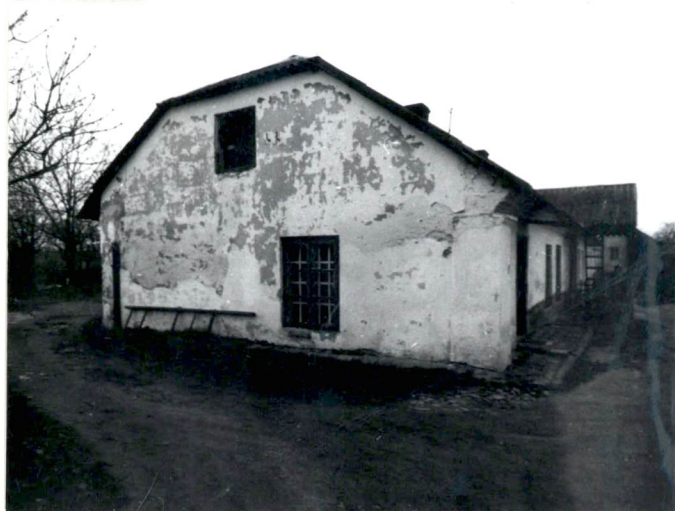
Fot. 5. Elewacja boczna od strony południowej.

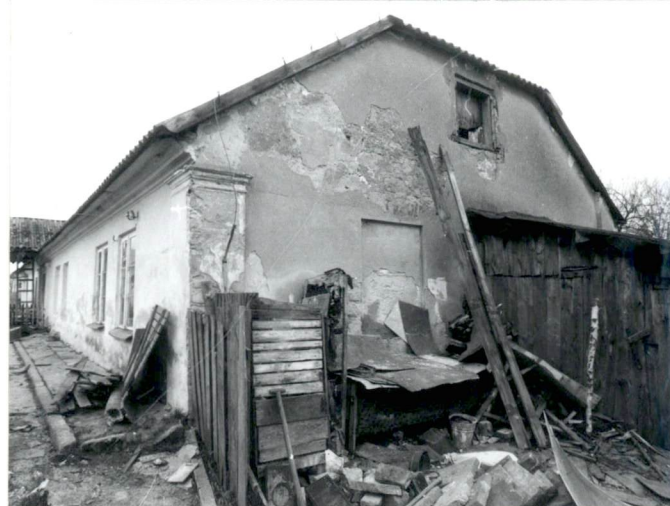
Fot. 6.

" 6. Elewacja boczna od strony północnej.

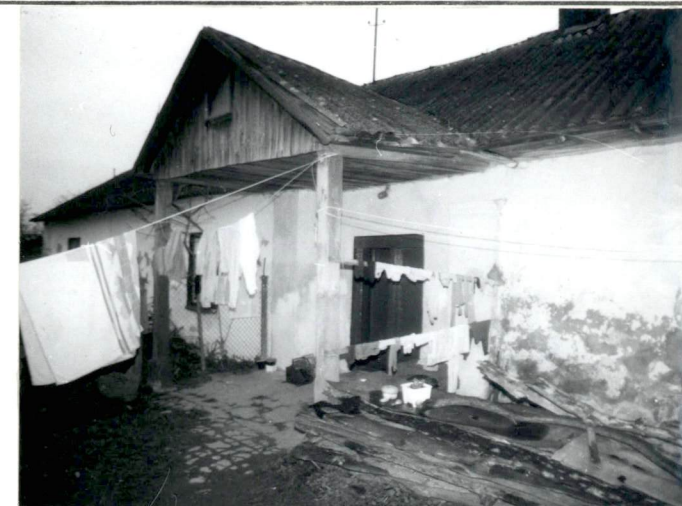
Fot. 7.

" 7. Drewniany ganek w elewacji tylnej /zachodniej/.

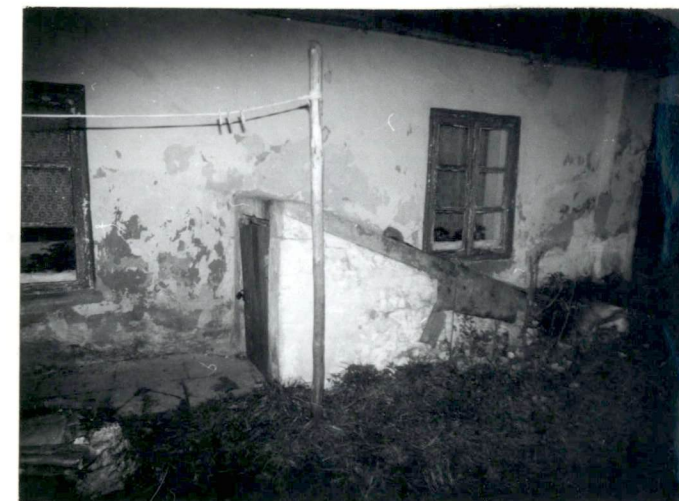
Fot. 8.

" 8. Wejście do piwnic przy elewacji tylnej /zachodniej/.

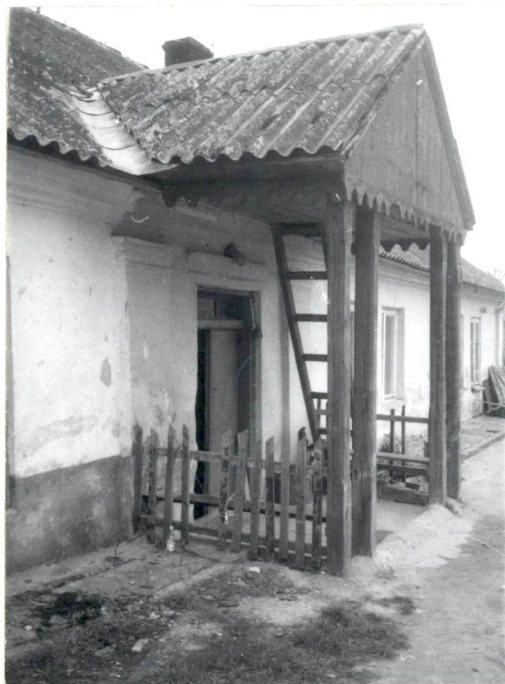
- Fot. 9. Drewniany ganek wejścia w fasadzie /elewacji wschodniej/. Widoczna drabina wejścia na poddasze.
- " 10. Fragment górnej części prawego narożnika fasady /elewacji wschodniej/.
- " 11. Fragment wnętrza poddasza z widoczną więźbą dachową i kominem.
