OBORA /2/
w zespole folwarcznym

BAJDYTY

10. Rejestr zabytków:
Nr A-4333 data 20.11.1997

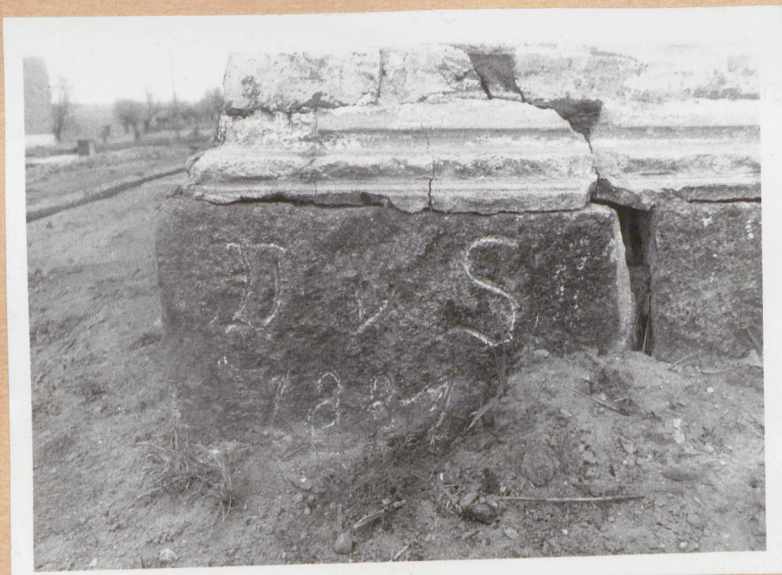
6.

Budynek wzniesiony w 1881 roku na polecenie ówczesnych właścicieli folwarku, prawdopodobnie Augusta von Sydow. Na narożnym kamieniu podmurówki w elewacji wschodniej znajduje się data 1881 i monogram "AvS". Sądząc z pewnej różnicy w formie obu części nie powstały one w jednym czasie. Wcześniejsza była zapewne część wschodnia. Budowniczy i projektant obory nieznani.

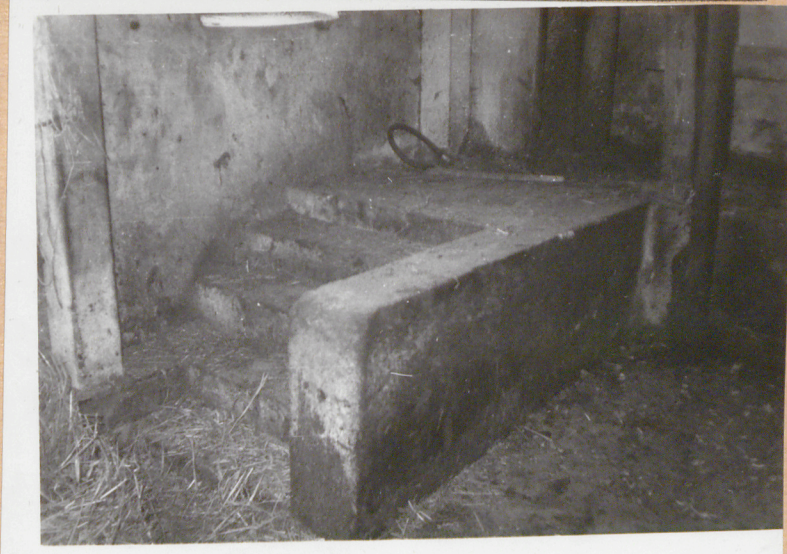
12.

Posadzki betonowe, wtórne. Schodki prowadzące na chodniki wewnętrzne, murowane, obetonowane.

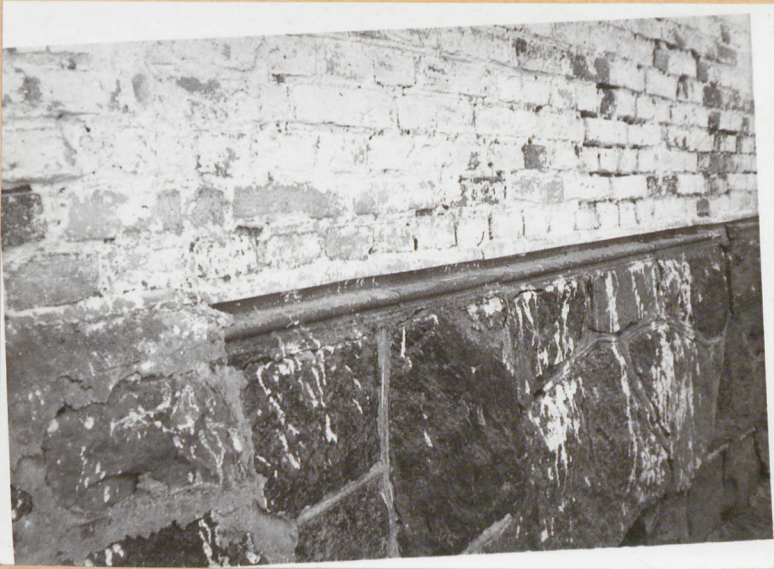
13.

Stan zachowania zły. Ściany zewnętrzne popękane w wyniku m.in. "puszczania" nietrwałej, glinianej zaprawy, którą łączone są ciosy podmurówki. Elementy konstrukcji drewnianej zniszczone w ok. 25 %. Poszycie dachowe zniszczone w ok. 20 % /braki dachówek, zawilgocone i zbutwiałe łaty/. Braki w oszkleniu ok. 15 %.

Należy wzmocnić fundamenty i przemurować popękane partie murów. Wymienić brakujące i uszkodzone elementy konstrukcji drewnianej. Wymienić zniszczone łaty i uzupełnić brakujące dachówki. Uzupełnić braki oszklenia.
