D O M ul. Traugutta nr 11

1 poł. XIX w.

B A R C Z E W O

Dom wzniesiony w 1 poł. XIX w. przebudowany w 3 ćw. XX w.

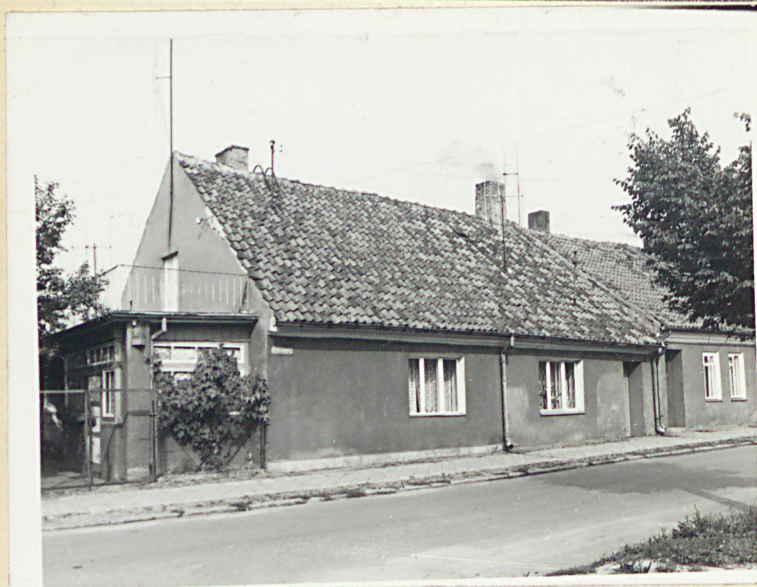
BARCZEWO  
TRAUGUTTA 11  
SKALA 1:200

Założony na planie prostokąta dwutraktowy z boczną sienią przelotową. Na lewo od sieni dwa pomieszczenia mieszkalne, kryte płaskimi sufitami.

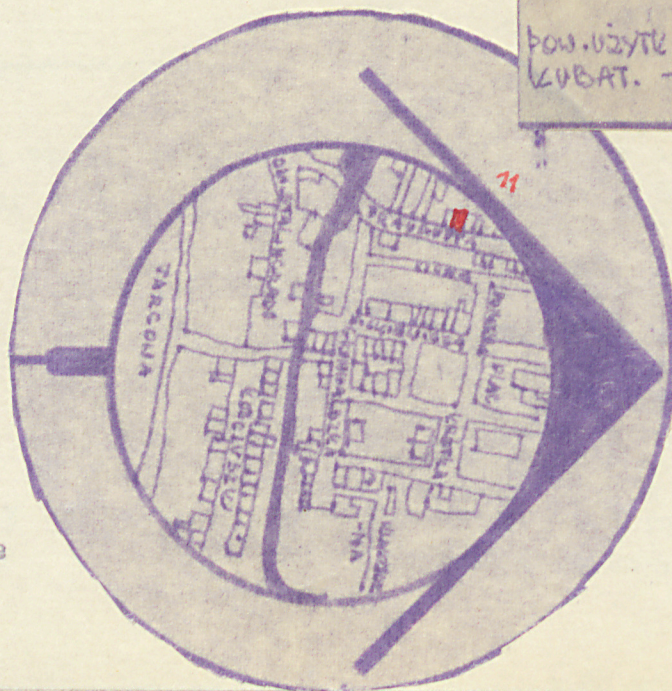
autor zdjęć T. Kufel 1979r.  
data wykonania BBiDZ w Olsztynie  
miejsce przechowywania negatywów

Parterowy, niepodpiwniczony. Elewacja frontowa uprzednio trójosiowa, obecnie dwuosiowa z jednym prostokątnym otworem drzwiowym z boku i jednym oknem weneckim. Ściany boczne przylegają do sąsiednich domów. Ściana tylna z jednym otworem drzwiowym i jednym oknem weneckim. Pod okapami elewacji frontowej i elewacji tylnej gzymsy wieńczące.

Stolarka nowa w 80% wymieniona.

14. Kubatura  183 m3	15. Powierzchnia użytkowa  45m2	16. Przeznaczenie pierwotne  mieszkalne	17. Użytkowanie obecne  mieszkalne
18. Prace budowlane i konserwatorskie, ich przebieg i dokumentacja  Podczas remontu w 3 ćw. XX w. dokonano przebudowy otworów okiennych w elewacji frontowej i tylnej, wymiany stolarki, likwidacji czarnej kuchni, naprawy dachu itp.-		19. Stan zachowania (fundamenty, ściany zewnętrzne, ściany wewnętrzne, sklepienia, stropy, konstrukcje dachowe, pokrycie dachu, wyposażenie i instalacje)  Stan dobry: - fundamenty osiadłe na podmokłym gruncie 10% zniszcz.-	
20. Najpilniejsze postulaty konserwatorskie  Przywrócić dawny kształt okien w elewacji frontowej, wykonać opaski z uszami.
