KARTA EWIDENCYJNA ZABYTEKÓW
ARCHITEKTURY I BUDOWNICTWA

DOM MIESZKALNO 4 GOSPODARCZY

ELBLĄG

82-300 Elbląg
ul. Chrobrego nr. 8

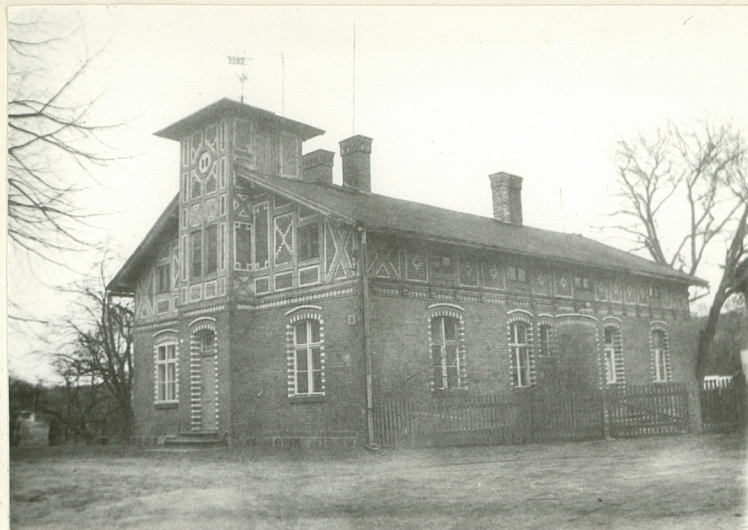
| 3. elewacja pkn-zach | 9. drzwi od wsch | 15. plakietka w elew. pkn |

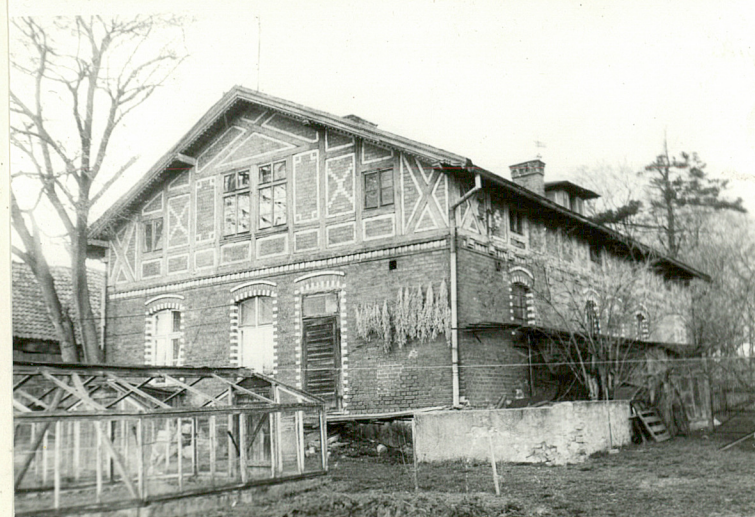
| 4. elewacja pld | 10. okna II kond. pld szczytu | 16. klamka w wejściu bramnym |

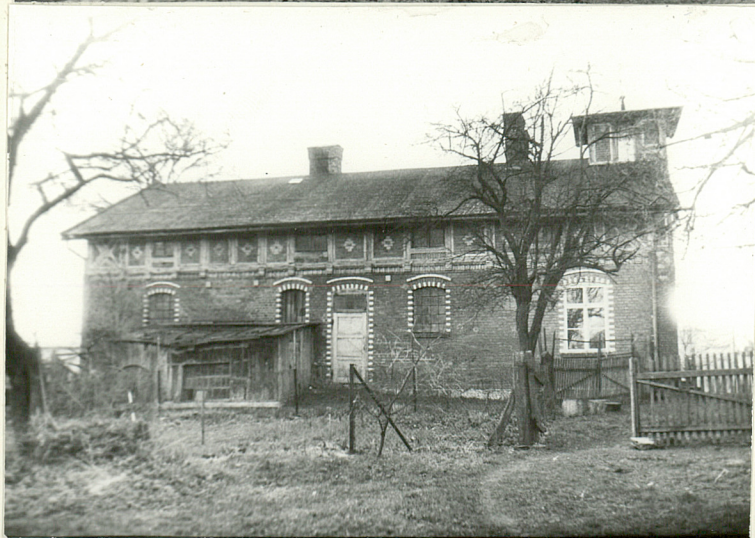
| 5. elewacja wsch | 11. okno w ścianie kolankowej | od zach |

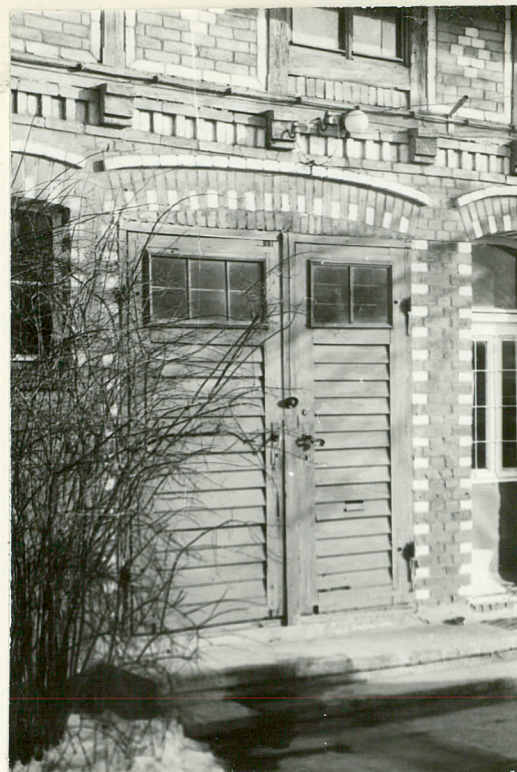
| 6. wejście bramne od zach | 12. okno w parterze | |

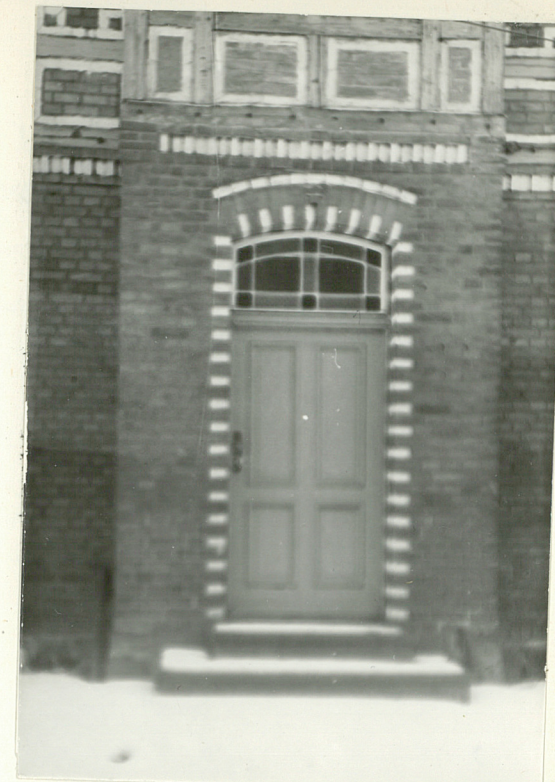
| 1. elewacja pkn | 7. wejście główne od pkn | 13. okno w pom. gospod. |

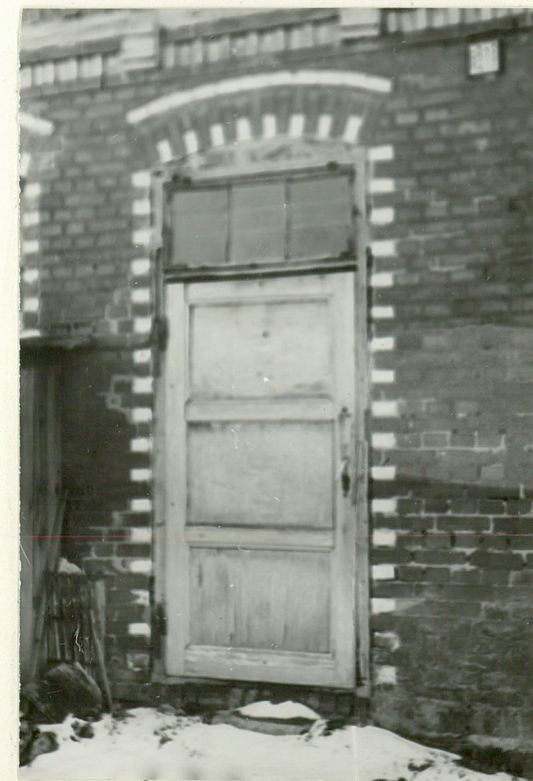
| 2. elewacja pkn-wsch | 8. drzwi od zach | 14. wieżyczka-widok od zach |
