I poł. XIXw.

B A R C Z E W O

ARCZEWO
RAUGUTTA NR 39
KAZA 14200

Dom klasycystyczny, wzniesiony w 1 poł.XIXw.
remontowany w 1965r.

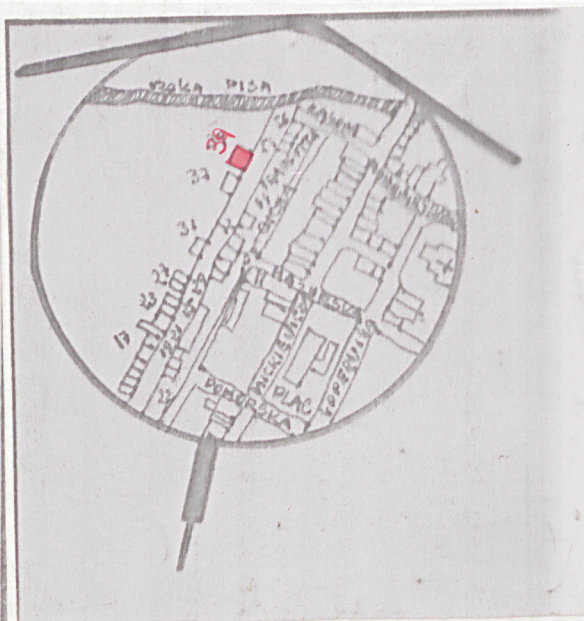
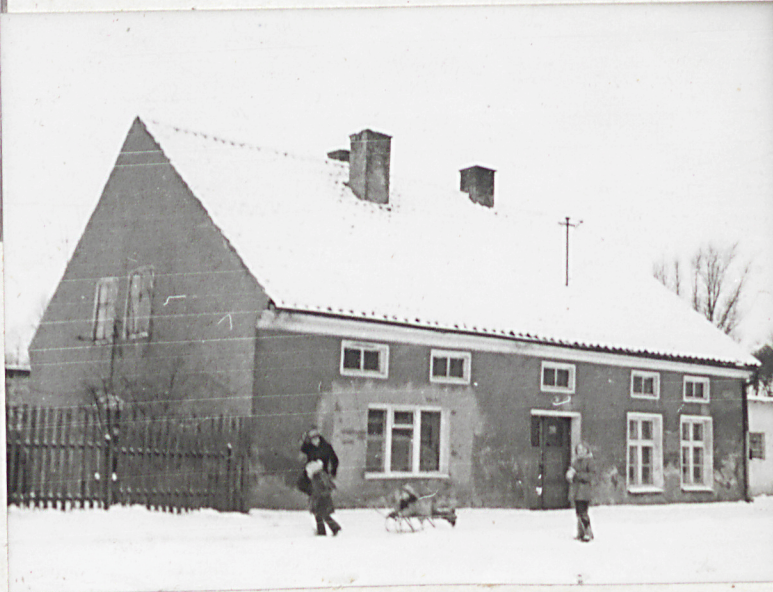
Elewacja frontowa pierwotnie pięcioosiowa, obecnie czteroosiowa z trzema prostokątnymi oknami/w tym jedno trójskrzydłowe/ i jednym prostokątnym otworem drzwiowym na osi. Wyżej ścianka kolankowa z rzędem pięciu prostokątnych otworów okiennych. Pod okapem profilowany gzyms wieńczący. Ściany boczne szczytowe, dołem ślepe, wyżej po dwa okna w każdym szczycie, zamknięte odcinkowo. Ściana tylna podobnie jak i elewacja frontowa z trzema oknami i otworem drzwiowym pośrodku.

14. Kubatura	15. Powierzchnia użytkowa	16. Przeznaczenie pierwotne mieszkalne, robotnicze	17. Użytkowanie obecne mieszkalne
18. Prace budowlane i konserwatorskie, ich przebieg i dokumentacja W 1965r. dokonano, wymiany podłóg, przebudowy dwóch otworów okiennych, wstawienia dwóch nowych ram okiennych, naprawy dachu i odnowienia elewacji.		19. Stan zachowania (fundamenty, ściany zewnętrzne, ściany wewnętrzne, sklepienia, stropy, konstrukcje dachowe, pokrycie dachu, wyposażenie i instalacje) Stan zachowania dostateczny: <ul style="list-style-type: none"> - fundamenty osiadłe na podmokłym gruncie 15 % zniszcz., - ściany zawilgocone ze znacznymi ubytkami tynków 18% zniszcz. - ściany wewnętrzne obtłuczone 10% zniszcz., - stropy zużyte 10 % zniszcz., - krokwie zawilgocone i częściowo przegniłe 25 % zniszcz - ubytki dachówek 10%

20. Najpilniejsze postulaty konserwatorskie Konieczny remont kapitalny.
