1. Obiekt

B R A M A

C M E N T A R N A

D O B R E

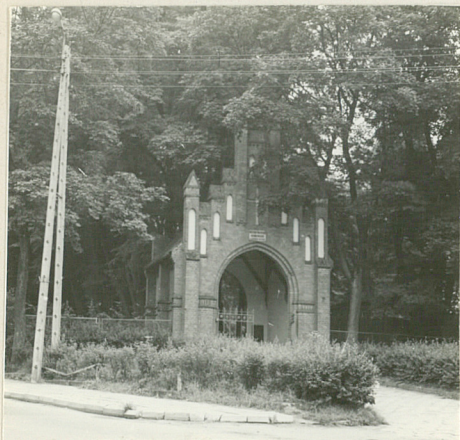
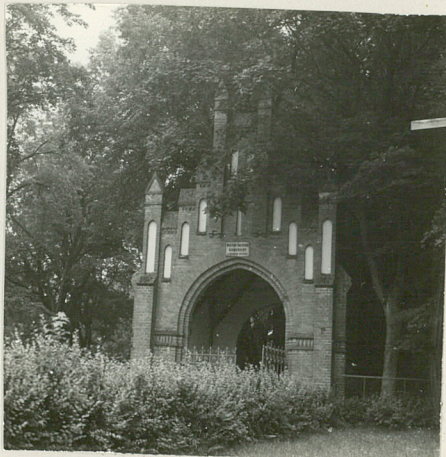
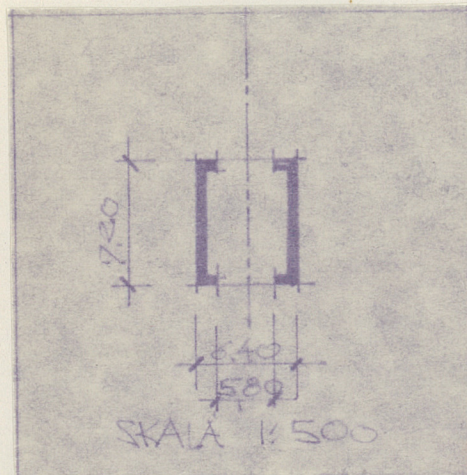
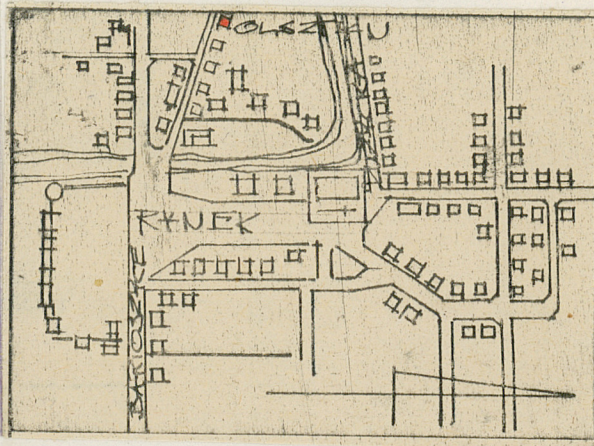
11. Zdjęcia, plan sytuacyjny, rzuty

Brama wyznacza główną drogę na cmentarz, murowana z cegły na rzucie zbliżonym do kwadratu z umieszczonym po środku przejazdem bramnym, zamkniętym ostrołukowo, w uskokowym obramieniu. Boczne ściany wzmocnione pojedynczymi skarpami.

Elewacje zewnętrzne w połowie wysokości fryz z cegły ułożony rębem skrajnym. Ściany frontowe przesłonięte uskokowymi szczytami zakończonymi sterczynami i rozczłonowane ostrołukowymi - potynkowanymi blendami.

Wiązanie stropu, imitującego sklepienie wykonane w drewnie. Brama kryta dwuspadowym dachem z dachówką holenderką. Przejazd bramy zamyka dwuskrzydłowa żelazna krata.

14. Kubatura	15. Powierzchnia użytkowa	16. Przeznaczenie pierwotne	17. Użytkowanie obecne
250 m ²	30 m ³	sakralne	sakralne
18. Prace budowlane i konserwatorskie, ich przebieg i dokumentacja		19. Stan zachowania (fundamenty, ściany zewnętrzne, ściany wewnętrzne, sklepienia, stropy, konstrukcje dachowe, pokrycie dachu, wyposażenie i instalacje)	
Remonty bieżące.		Ogólny stan zachowania bryły omentarnej zadowalający - fundamenty nie wykazują ubytków - pokrycie dachu kompletne.	
20. Najpilniejsze postulaty konserwatorskie			
Brama nie wymaga przeprowadzania pilnych prac remontowych - stan zachowania zadowalający.
