1. Obiekt

W I L L A

D O B R E

4. Adres Dobre Miasto ul. Żużycka 2

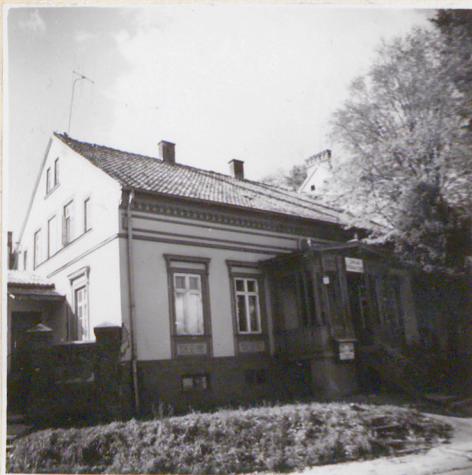
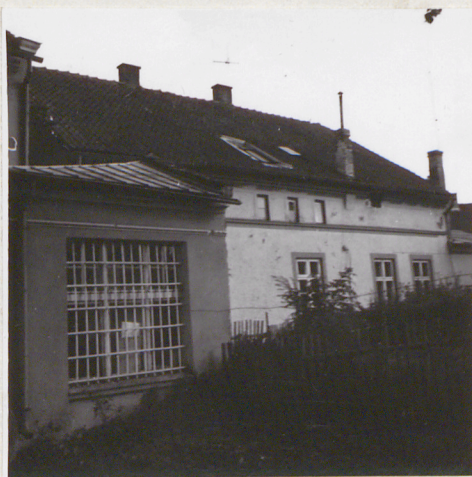
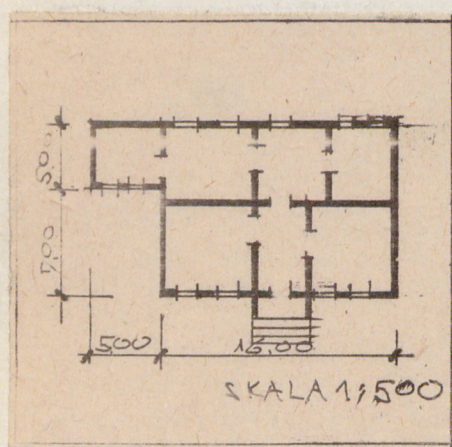
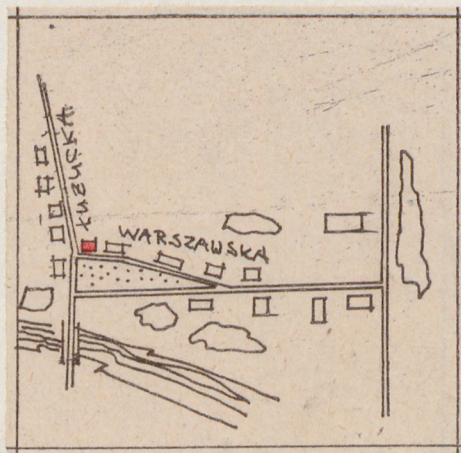
11. Zdjęcia, plan sytuacyjny, rzuty Dariusz Chodkowski

<p>14. Kubatura</p> <p>152 1 m<sup>3</sup></p>	<p>15. Powierzchnia użytkowa</p> <p>338 m<sup>2</sup></p>	<p>16. Przeznaczenie pierwotne</p> <p>mieszkalne</p>	<p>17. Użytkowanie obecne</p> <p>mieszkalne</p>
<p>18. Prace budowlane i konserwatorskie, ich przebieg i dokumentacja</p> <p>1968-1969 - remonty zabezpieczające budynki z odnowieniem elewacji,</p> <p>1978 - remonty zabezpieczające budynek oraz odnowienie elewacji,</p>		<p>19. Stan zachowania (fundamenty, ściany zewnętrzne, ściany wewnętrzne, sklepienia, stropy, konstrukcje dachowe, pokrycie dachu, wyposażenie i instalacje)</p> <p>Ogólny stan zachowania elewacji zewnętrznych i pomieszczeń mieszkalnych zadawalający. Więźba dachowa i pokrycie dachu kompletne. Kamieniczka posiada sieć wodociagową i instalację elektryczną.</p>	
<p>20. Najpilniejsze postulaty konserwatorskie</p> <p>15.V.1980 r. Kamieniczka nie wymaga pilnych prac remontowych. Posiada instalację elektryczną i sieć wodociagową. Ogólny stan zachowania zadawalający.</p>

14. Kubatura	15. Powierzchnia użytkowa	16. Przeznaczenie pierwotne	17. Użytkowanie obecne
700 m <sup>3</sup>	140 m <sup>2</sup>	mieszkalne	mieszkalne - zakład Foto.
18. Prace budowlane i konserwatorskie, ich przebieg i dokumentacja		19. Stan zachowania (fundamenty, ściany zewnętrzne, ściany wewnętrzne, sklepienia, stropy, konstrukcje dachowe, pokrycie dachu, wyposażenie i instalacje)	
		Ogólny stan zachowania elewacji zewnętrznych oraz pomieszczeń mieszkalnych dobry. Nie wymaga pilnych prac remontowych.	
20. Najpilniejsze postulaty konserwatorskie			
15.X.1979 r. Ogólny stan zachowania elewacji zewnętrznych dobry.
