KAM I E N I C Z K A

XVIII/XIX w.

DOBRE MIASTO

Dobre Miasto  
ul. Malczewskiego 13

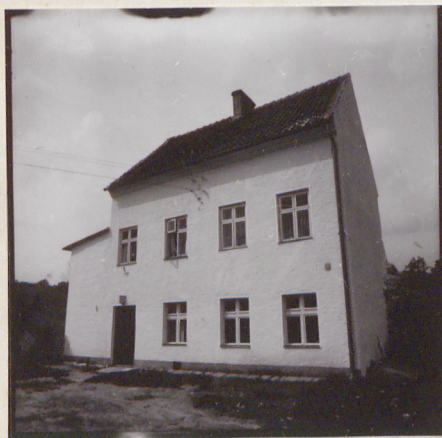
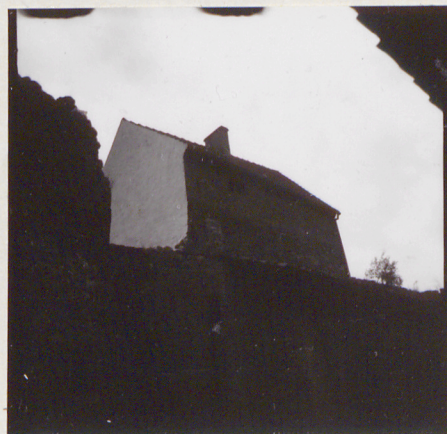
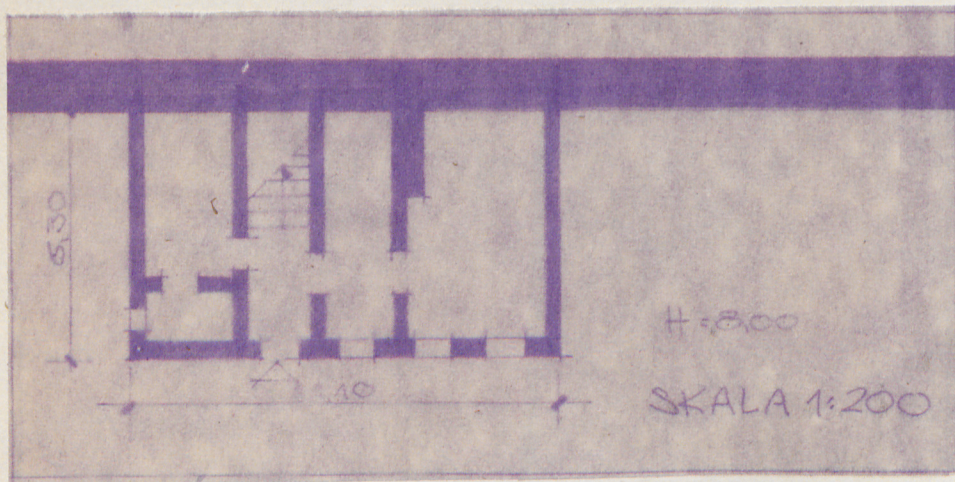
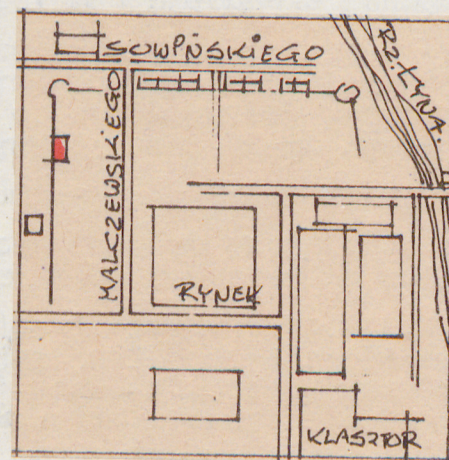
11. Zdjęcia, plan sytuacyjny, rzuty

<p>14. Kubatura</p> <p>560 M<sup>3</sup></p>	<p>15. Powierzchnia użytkowa</p> <p>140 m<sup>2</sup></p>	<p>16. Przeznaczenie pierwotne</p> <p>mieszkalne</p>	<p>17. Użytkowanie obecne</p> <p>mieszkalne</p>
<p>18. Prace budowlane i konserwatorskie, ich przebieg i dokumentacja</p> <p>1975 r. - gruntowny remont, zlikwidowana została lukarna w połaci frontowej dachu.</p> <p>1979 r. - odnowienie elewacji zewnętrznej.</p>		<p>19. Stan zachowania (fundamenty, ściany zewnętrzne, ściany wewnętrzne, sklepienia, stropy, konstrukcje dachowe, pokrycie dachu, wyposażenie i instalacje)</p> <p>Kamieniczka posiada sieć wodociagową, kanalizacyjną i instalację elektryczną.</p> <p>Elewacje zewnętrzne po remoncie w dobrym stanie. Gruntownego remontu wymagają pomieszczenia mieszkalne.</p> <p>W drugiej kondygnacji liczne ubytki w pokryciu dachu - więźba dachowa gnijąca, wykwity grzyba na ścianach wewnętrznych.</p> <p>Od strony muru widoczne pionowe pęknięcia ściany szczytowej - należy zabezpieczyć.</p>

<p>20. Najpilniejsze postulaty konserwatorskie</p> <p>15.VII.1979 r. Pomieszczenia mieszkalne wymagają gruntownego remontu.</p> <p>Stan zachowania elewacji zewnętrznej - zadawalający.</p>
