855/9 Stajnia, ob. magazyn w zespole koszar kawaleryjskich
Dragonerregiment König Albert von Sachsen (Ostpr.) Nr 10.

OLSZTYN

4. Adres ul. Gietkowska 9d
działka nr
obręb
nr hipoteczny KW

OLSZTYN, ul. Gietkowska nr 9d
ZESPÓŁ KOSZAR KAWALERII

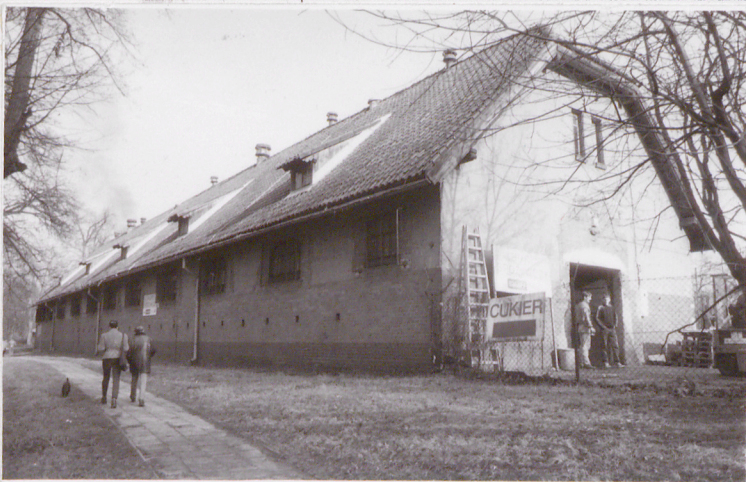
1. Elewacja boczna, południowa i frontowa - zachodnia

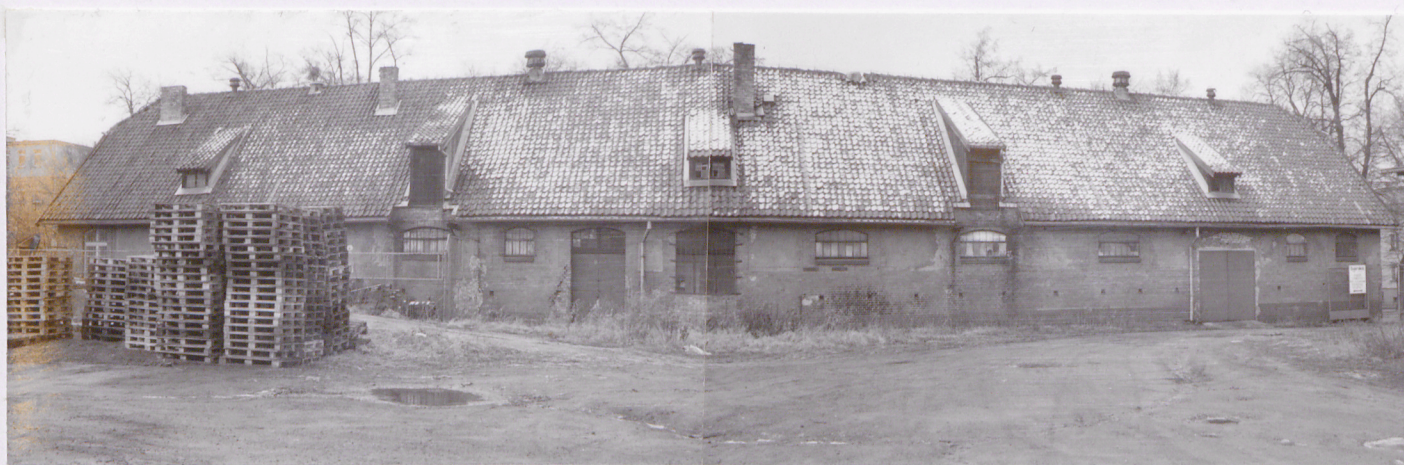
2. Południowy fragment elewacji wschodniej
3. Północny fragment elewacji wschodniej
4. Elewacja północna
5. Elewacja południowa
6. Środkowy fragment elewacji wschodniej
7. Elewacja wschodnia - widok w kierunku południowo-zachodnim
8. Elewacja wschodnia - okno i stalowe belki balkonu
9. Fragment elewacji zachodniej
10. Fragment elewacji zachodniej - okno w przyziemiu i lukarna
11. Kółka do wiązania koni
12. Brama - widok od wewnątrz
13. Schody na poddasze
14. Fragment więźby dachowej

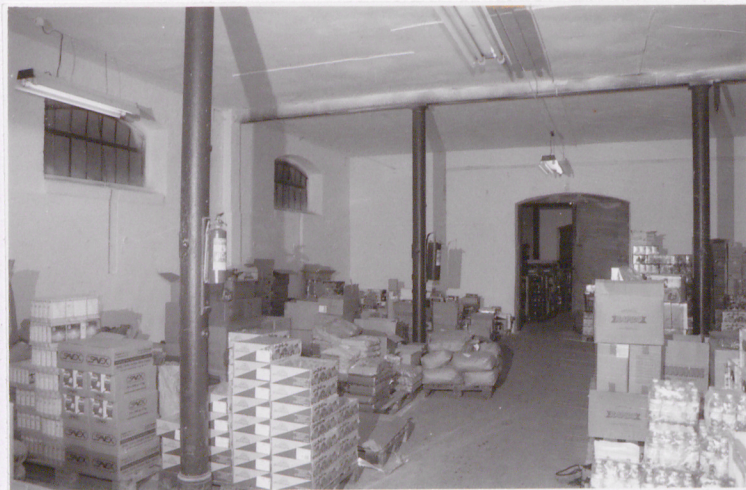
15. Wnętrze
16. Wnętrze - fragment słupa
17. Okno - widok od wewnątrz
18. Fragment posadzki
