KAMIENICA

OLSZTYN

ul. Okrzei 28  
obr. 20, dz. 84  
KW [REDACTED]

Nr ..... A-1857

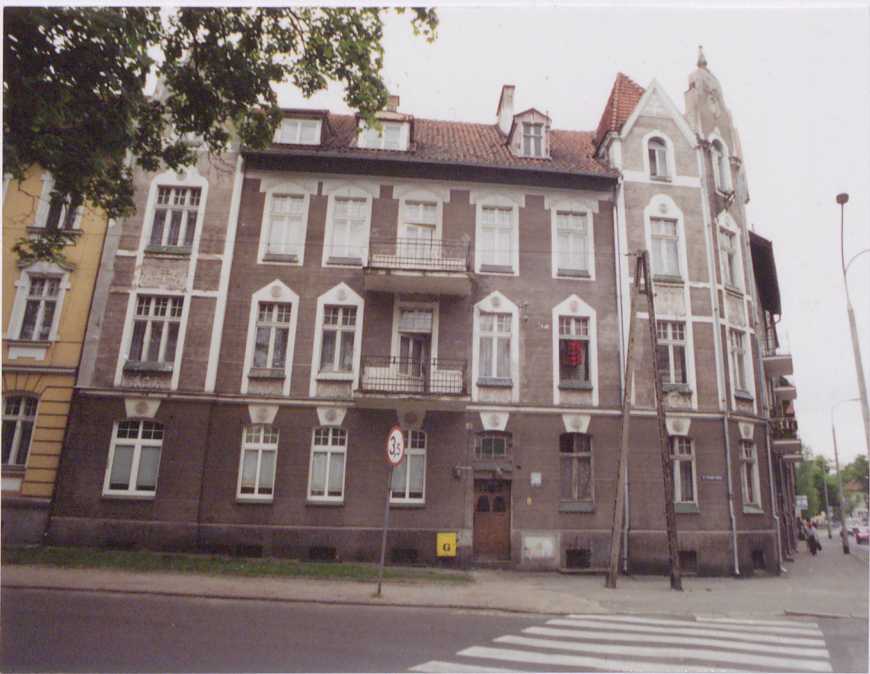
1

| 1. Elewacja północno-wschodnia. | 15. Drzwi do piwnicy w skrzydle zachodnim elewacji. |

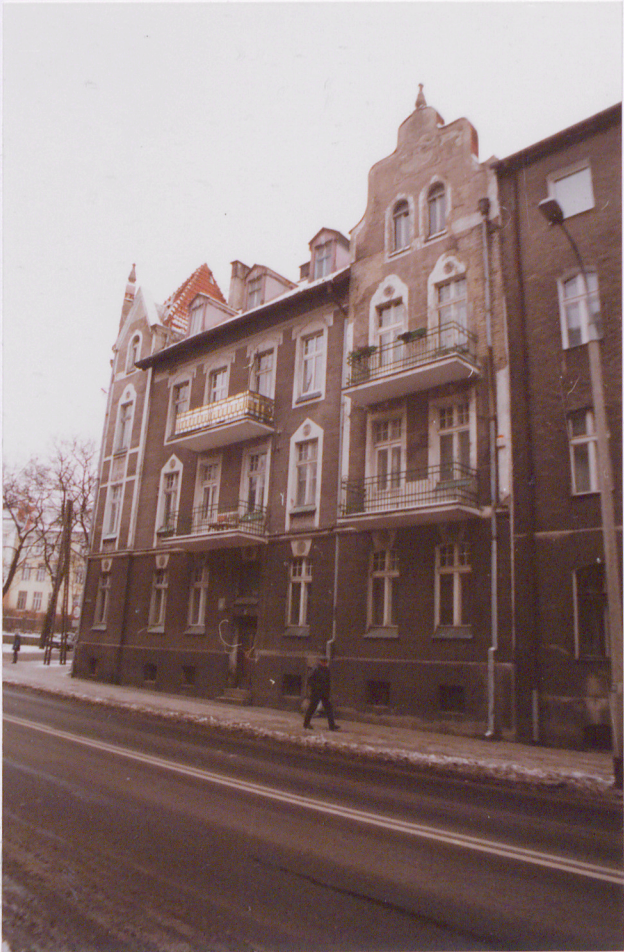
2

| 2. Elewacja północno-zachodnia. | 16. Klatka schodowa w skrzydle wschodnim. |

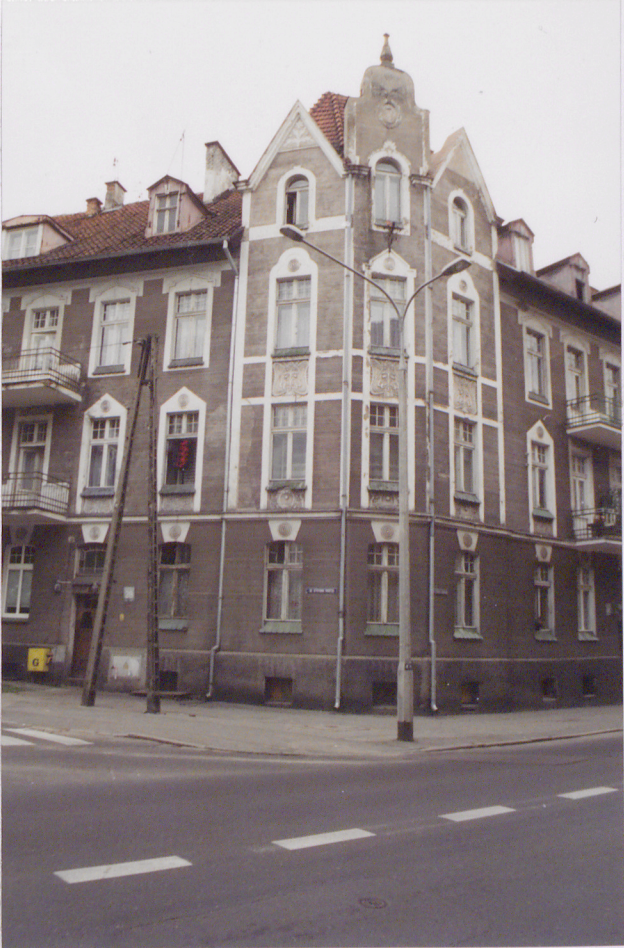
3

| 3. Narożnik elewacji pn.-wsch. i pn.-zach. | 17. Klatka schodowa w skrzydle wschodnim. |

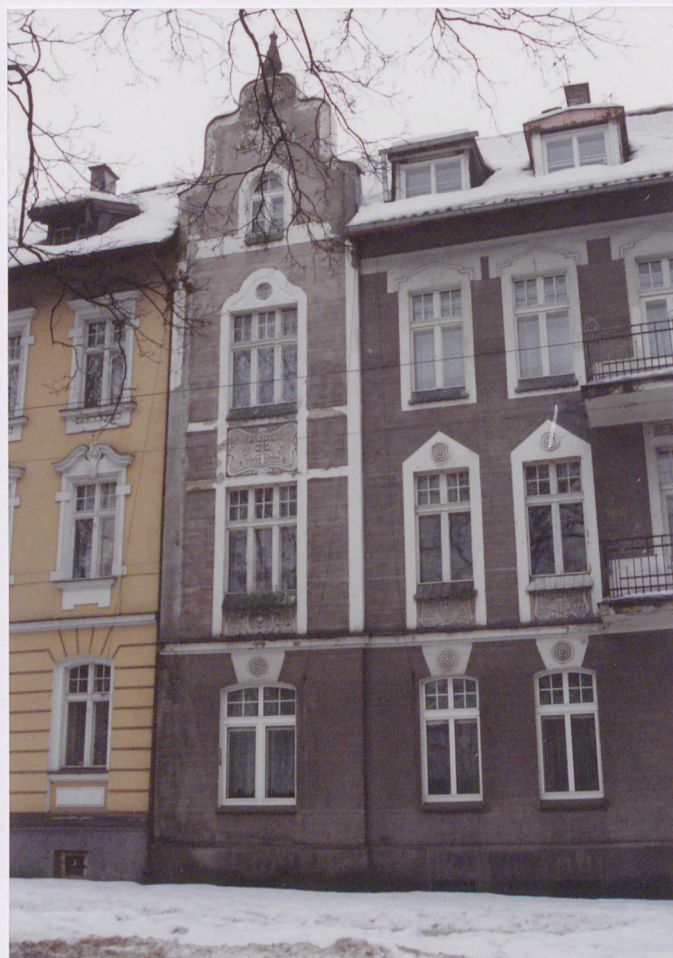
4

| 4. Pseudoryzalit elewacji północno-wschodniej. | 18. Klatka schodowa w skrzydle wschodnim. |

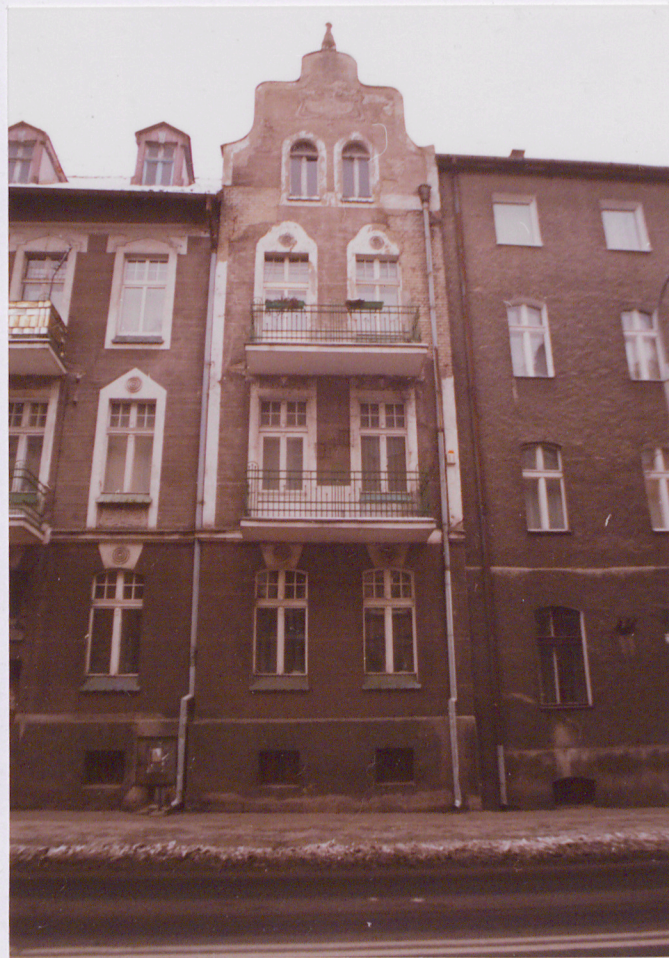
5

| 5. Pseudoryzalit elewacji północno-zachodniej. | |

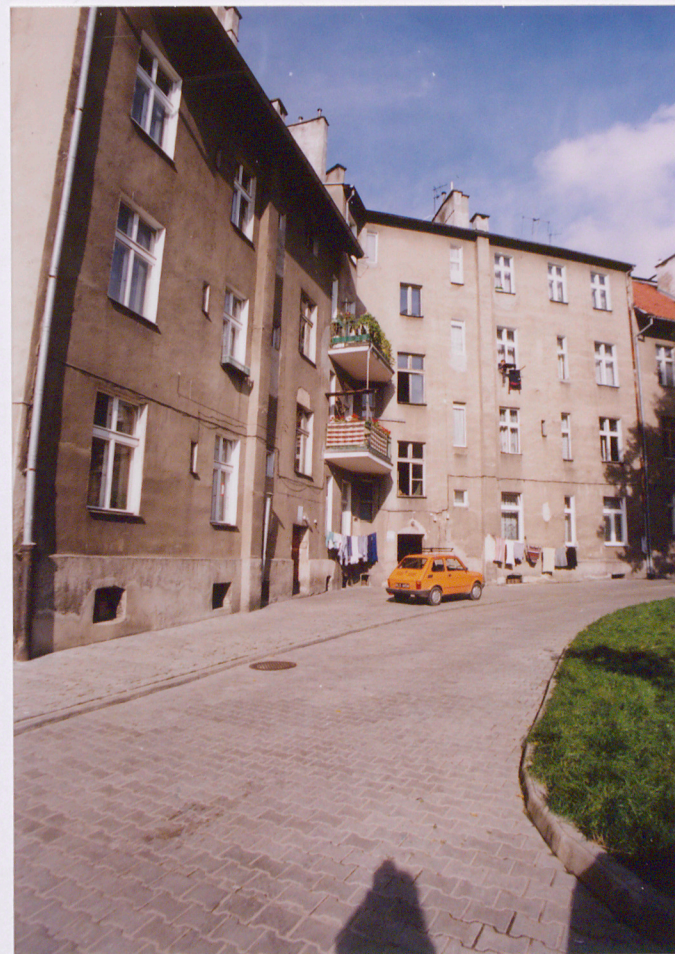
6

| 6. Elewacja podwórzowa. | |

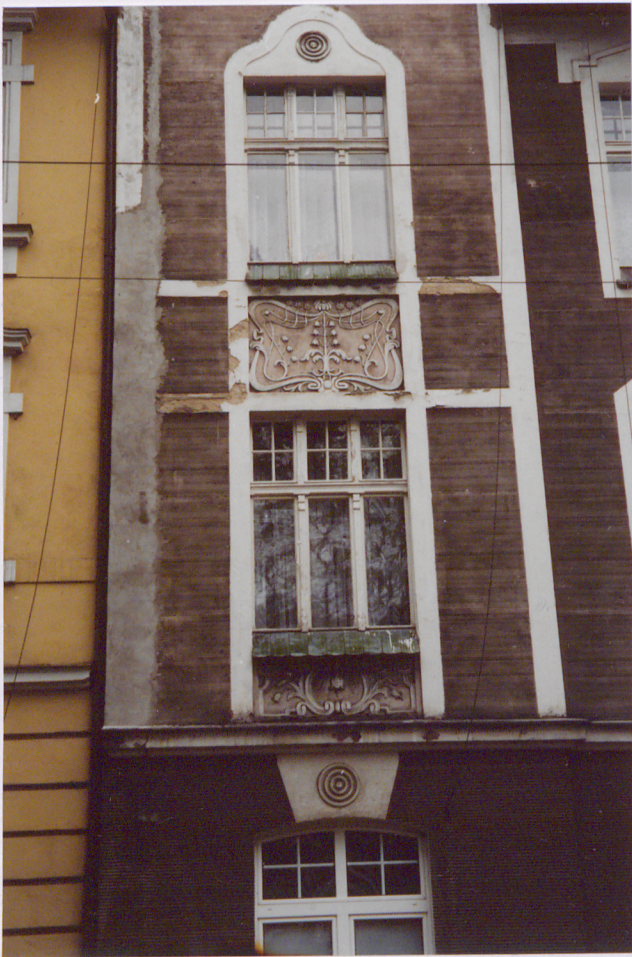
7

| 7. Okna pseudoryzalitu elewacji północno-wschodniej. | |

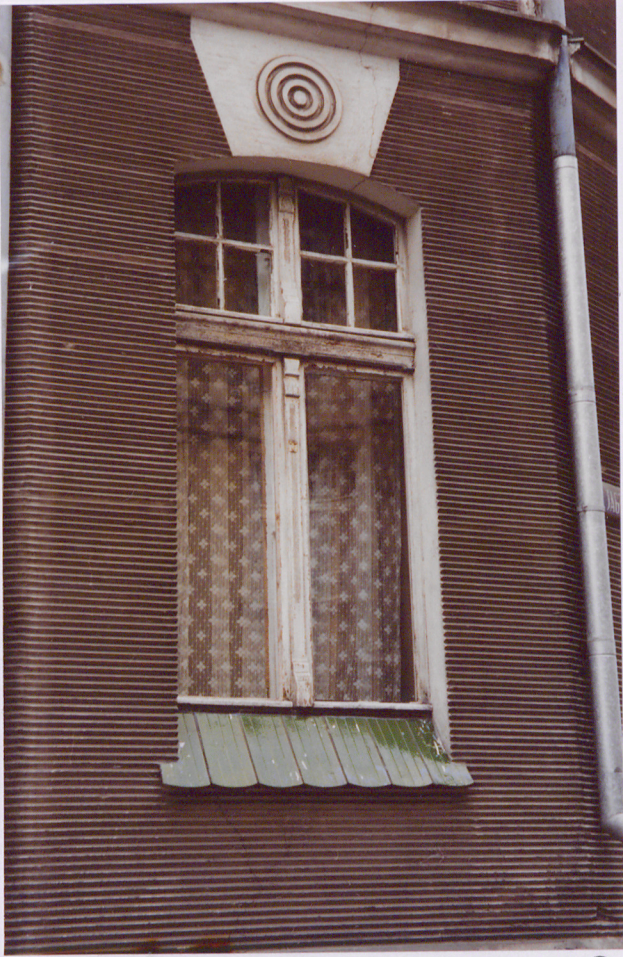
8

| 8. Okno kondygnacji pierwszej elewacji północno-wschodniej. | |

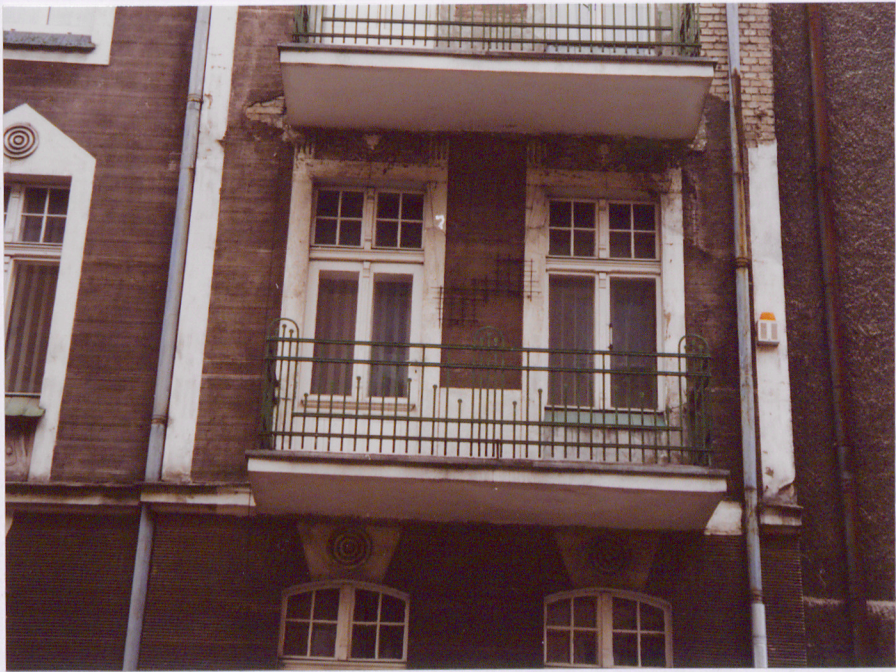
9

| 9. Okna pseudoryzalitu elewacji północno-zachodniej. | |

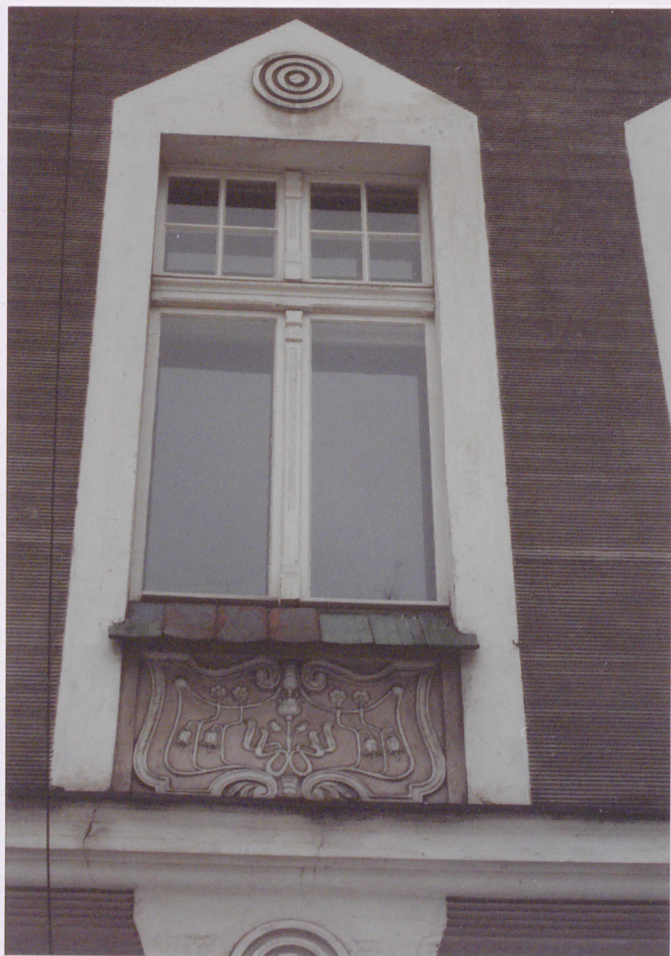
10

| 10. Okno kondygnacji drugiej elewacji północno-wschodniej. | |

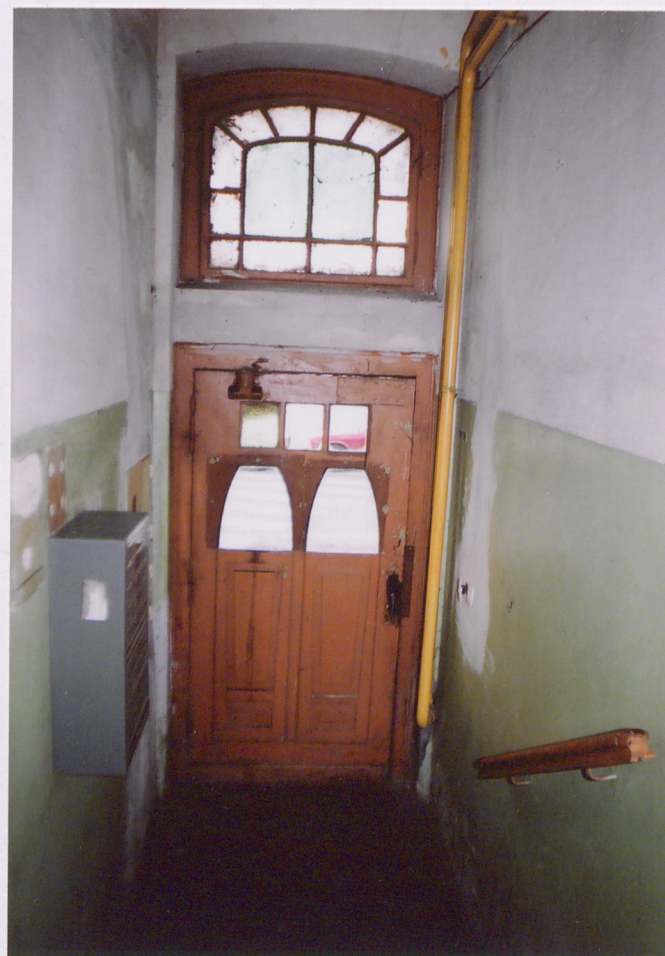
11

| 11. Drzwi wejściowe w elewacji północno-wschodniej-rewers. | |

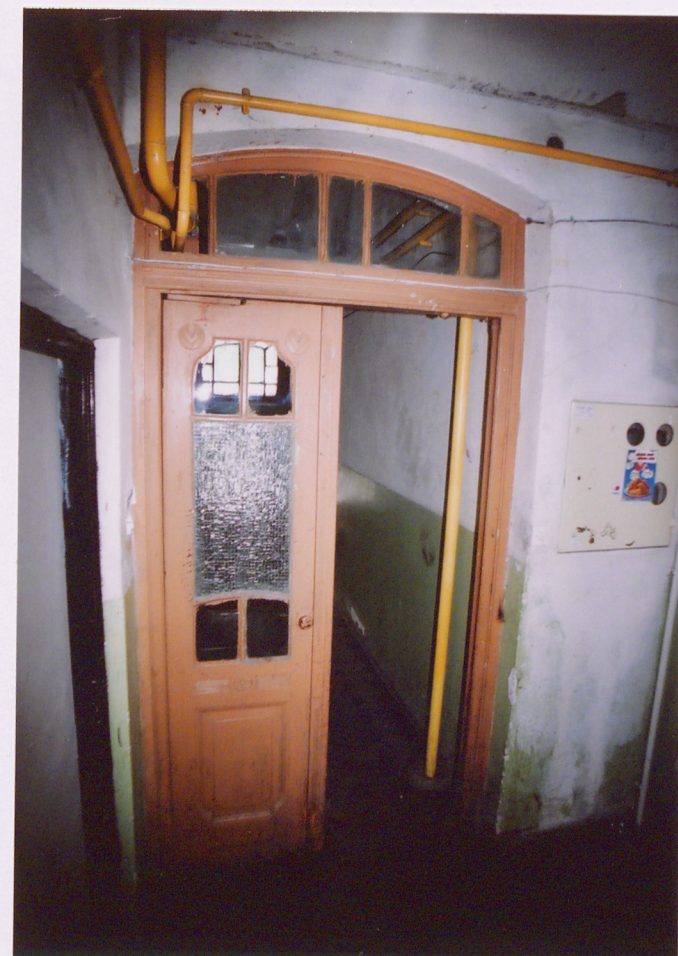
12

| 12. Wiatrołap na klatce schodowej skrzydła wschodniego budynku. | |

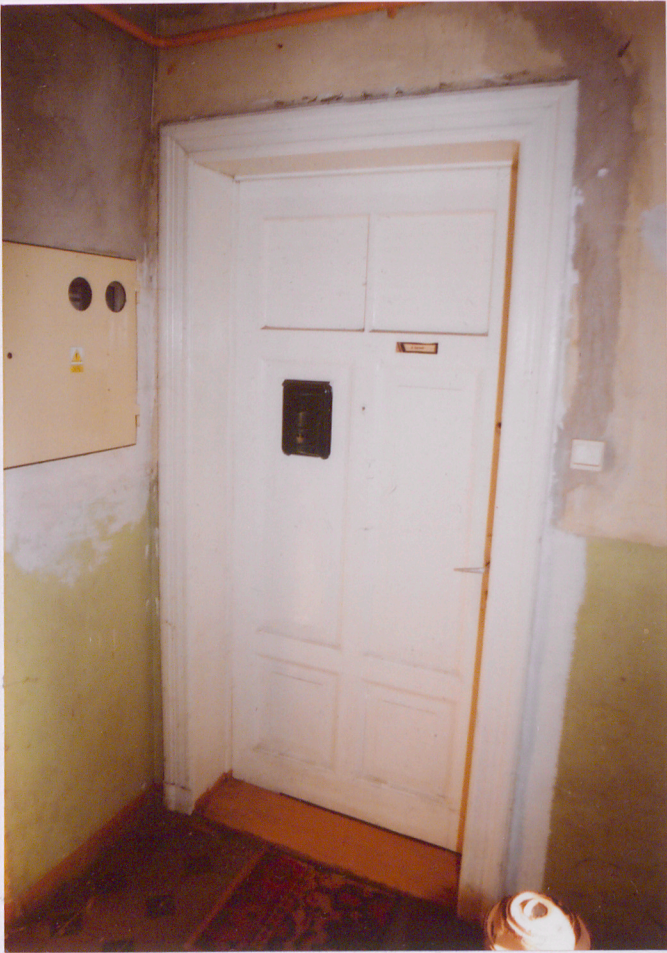
13

| 13. Drzwi do lokalu mieszkalnego w skrzydle zachodnim budynku. | |

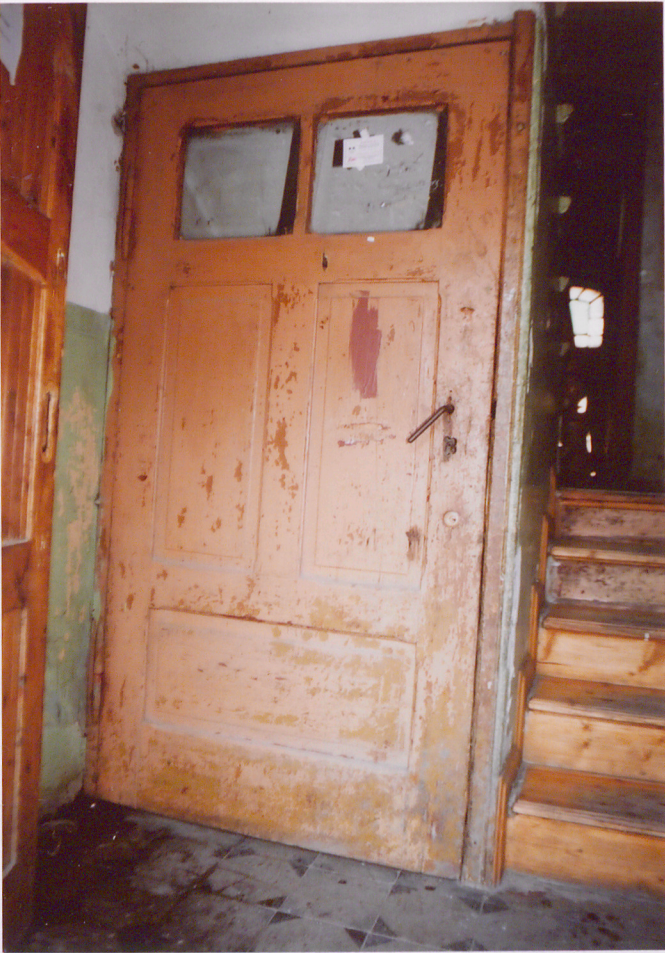
14

| 14. Drzwi do piwnicy w skrzydle wschodnim budynku. | |
