KAMIENICA

OLSZTYN

ul. Mazurska 5 A
działka nr 118, obr. 72
nr hipoteczny KW 19440

Nr A-1725 data 06.10.1997r.

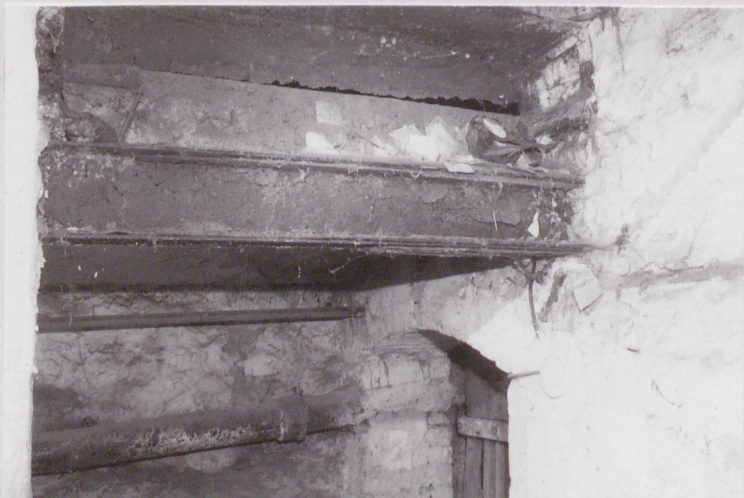
10. strop nad ~~parterem~~ - widok z piwnicy - skorodowany odcinek stalowej belki dwuteowej oraz skorodowane, metalowe elementy konstrukcyjne schodów
