1. Obiekt

KAMIENICA ul. Mazurska nr 7

OLSZTYN

12. Autorzy, historia obiektu, określenia stylu.

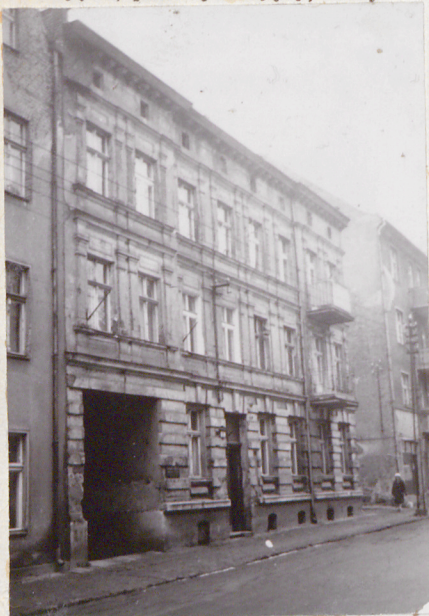
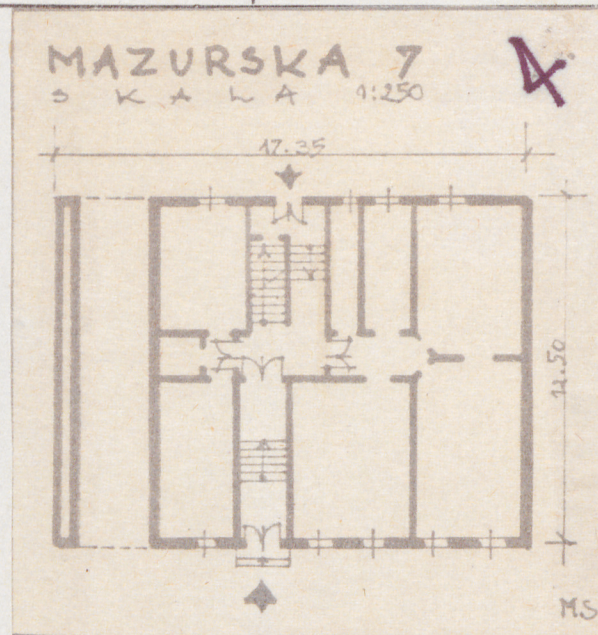
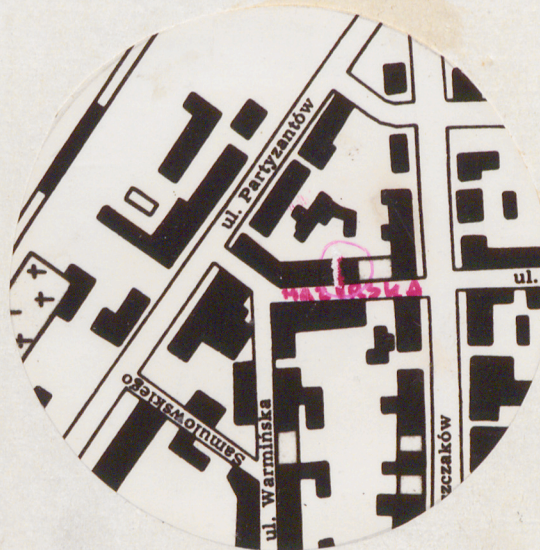
Stan zachowania dość dobry :

- fundamenty zawilgocone 10% zniszcz.,
- ściany zewnętrzne 3% zniszcz.,
- ściany wewnętrzne porysowane 5% zniszcz.,
- stropy zużyte 7% zniszcz.,
- pokrycie dachu nieszczelne, przecieka w paru miejscach 10% zniszcz.,
- ramy okienne nieco spróchniałe 10% zniszcz.

potrzebny remont dachu.
