KOŚCIÓŁ PARAFIALNY P.W. Podwyższenia Krzyża Św.

KANIGOWO

11. Zdjęcia, rzut, przekrój, sytuacja, orientacja

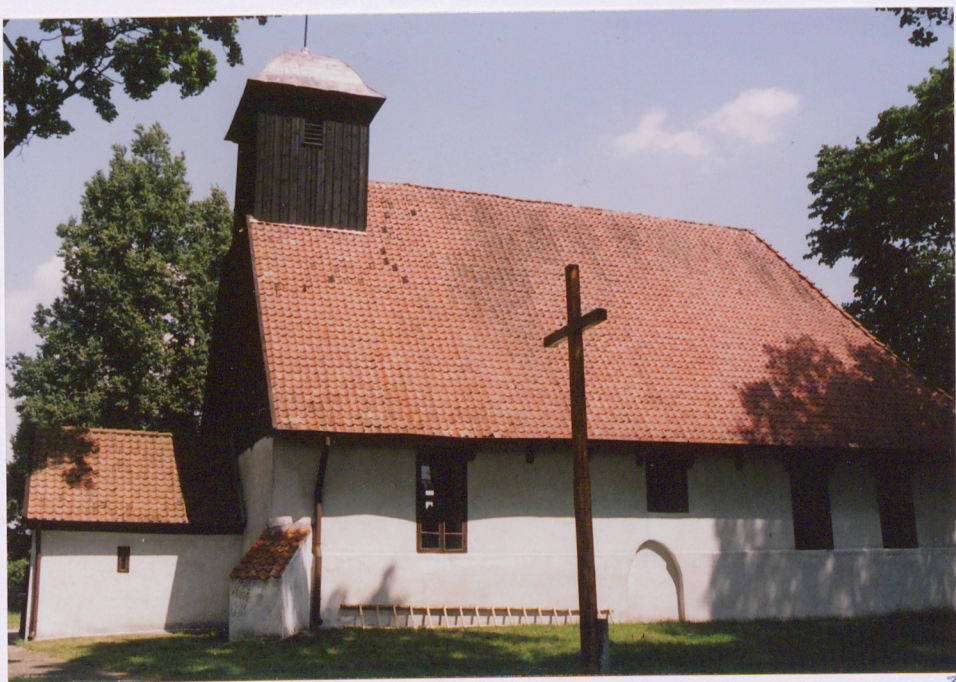
3

1. Widok na kościół od strony północnej z drogi dojazdowej.
2. Widok na elewację zach. wraz z wieżą.
3. Widok na elewację południową.
4. Widok na wsch. ścianę prezbiterium.
5. Stolarka okienna.
6. Drzwi z nawy do kruchty zachodniej.
7. Drzwi do zakrystii.
8. Widok na empory boczne i empore chórową.
9. Ozdobnie opracowana konsola podpierająca konstrukcję empory.
10. Widok na strop i ścianę w konstrukcji muru pruskiego.
11. Widok na ołtarz w części wschodniej.
12. Zaplecze ołtarza- namalowana tablica informująca o renowacji ołtarza w 1856r.
13. Widok na storczykową konstrukcję więźby dachowej.
14. Słupy boczne, podpierające krokwie.
