1. Obiekt

KOŚCIÓŁ EWANGELICKI, OB. RZYM.-KAT., PAR., PW. ŚW. TRÓJCY

1681 r

S T Ę B A R K

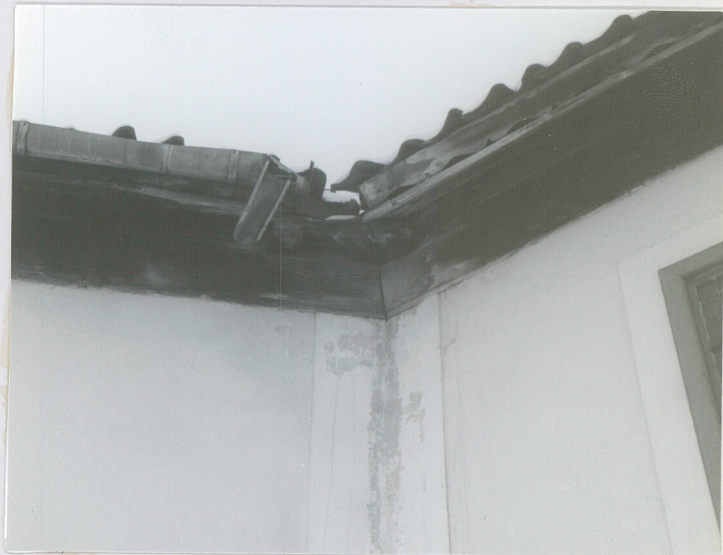
- 2. Elewacja zachodnia.
- 3. Elewacja północna.
- 4. Elewacja południowa.
- 5. Uszkodzone orynnowanie powodujące zacieki.
- 6. Fragment gzymsu podokapowego.
- 7. Zacieki na stropie w nawie głównej.

20. Najpilniejsze postulaty konserwatorskie <p>Konieczna wymiana uszkodzonych dachówek, przełożenie pokrycia dachowego. Naprawy wymaga orynnowanie budynku.</p>

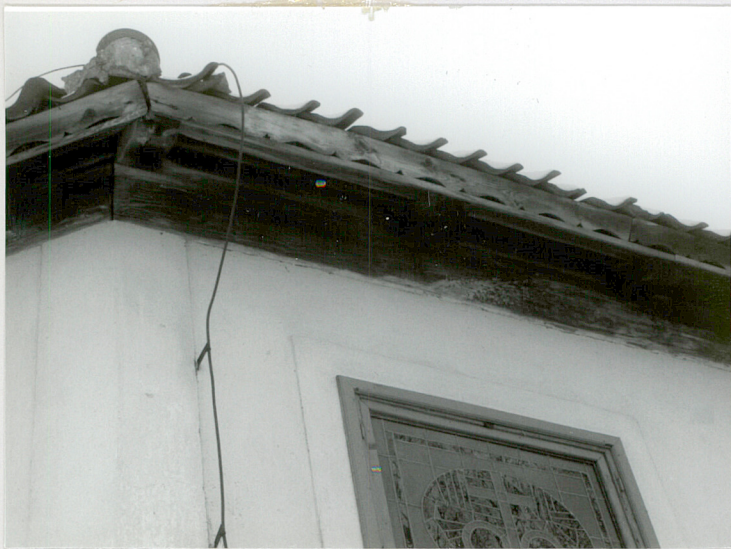
14. Kubatura 1158,5 m ³	15. Powierzchnia użytkowa 203 m ²	16. Przeznaczenie pierwotne kościół	17. Użytkowanie obecne kościół
18. Prace budowlane i konserwatorskie, ich przebieg i dokumentacja <p>W 1946 r. rozebrano częściowo emporę - część zachodnią. W latach 60-tych przeprowadzono kapitalny remont budynku. Od strony pn. rozebrano niewielką zakrystię, w jej miejsce wybudowano większą kruchtę. Od strony pd. wzniesiono symetryczną zakrystię. Wiązało się to z odwróceniem programu użytkowego kościoła o 180°. W miejscu pierwotnego wejścia znajduje się obecnie ołtarz i wejście do zakrystji. Przeniesione zostały również organy, obecnie nad wejściem do kruchty. Wyremontowano również emporę: odtworzono w części wschodniej i wystawiono w części pn. Poprawione zostały tynki na kościele i wzmocnione mury. Prace wykonane zostały w ramach wspólnoty parafialnej. Dokumentacja robót znajduje się w archiwum parafialnym. Przełożone zostało pokrycie dachowe.</p>		19. Stan zachowania (fundamenty, ściany zewnętrzne, ściany wewnętrzne, sklepienia, stropy, konstrukcje dachowe, pokrycie dachu, wyposażenie i instalacje) <p>Fundamenty i mury w stanie dobrym. Na murach miejscami zacieki spowodowane uszkodzeniami blacharki dachowej. Strop nad nawą główną i boczną miejscami silnie zawilgocony, liczne zacieki. Nieszczelne pokrycie dachowe. Zły stan rynien dachowych i rur spustowych. Zawilgocony gzyms podokapowy.</p>
