Nr 2868 WARMIŃSKO-MAZURSKIE

39011 DWÓR, BUDYNEK MIESZKALNY.

STĘBARK

1. Miejscowość.....	STĘBARK	4. Obiekt (nazwa jak w karcie)	DWÓR, OB. PUSTOSTAN.	5. Zawartość wkładki (nazwa materiału uzupełniającego)	1. Fotografie
2. Gmina.....	Grunwald				
3. Województwo.....	olsztyńskie

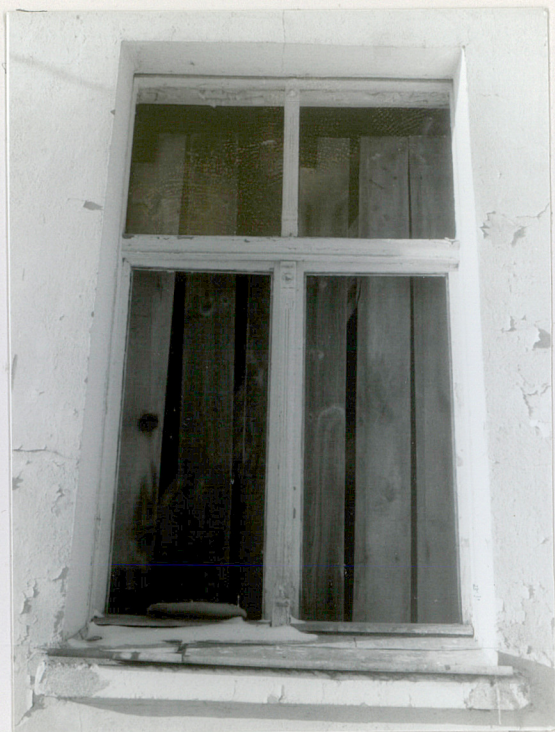
1. Elewacja frontowa.
2. Elewacja szczytowa-pn.-wsch.
3. Elewacja szczytowa-pd.-zach.
4. Zwieńczenie ryzalitu środkowego w elewacji ogrodowej.
5. Drzwi główne - frontowe.
6. Stolarka okienna.
7. Fragment holu z wejściem na klatkę schodową.
8. Hol z widoczną zakrzywioną ścianą pn.-zach.

<p>20. Najpilniejsze postulaty konserwatorskie</p> <p>Należy osuszyć mury i zabezpieczyć izolacją, uzupełnić braki w substancji murów. Uzupełnić braki w pokryciu dachowym - wymienić eternit na dachówkę. Wymagany remont stolarki okiennej i drzwiowej - zachować istniejącą - braki odtworzyć wg zachowanych wzorców. Podczas prac remontowych należy zwrócić uwagę na zachowane hypokaustum.</p>

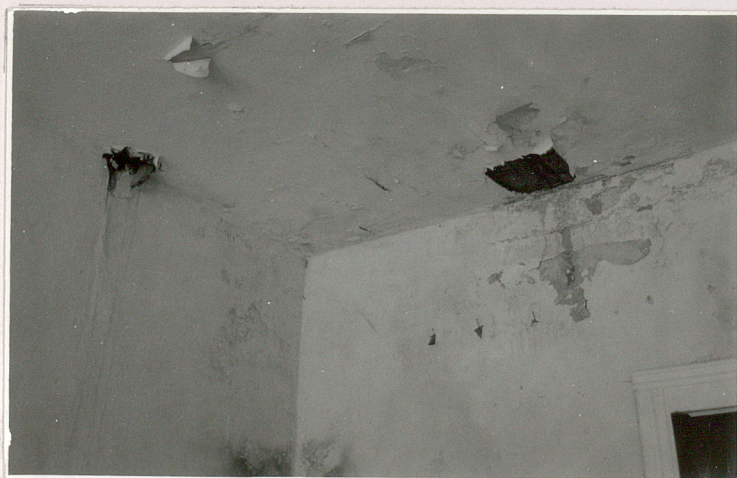
1. Zawilgocony strop.
2. Zniszczenia we wnętrzach.
3. Plan sytuacyjny.
4. Ubytki substancji muru.
5. Okno w oficynie.
