Nr

DWÓR

ok. poł XIX w.

STACHOWIZNA

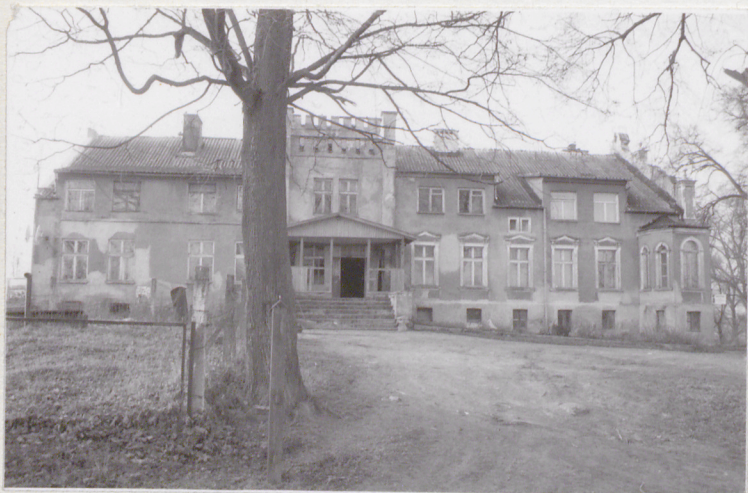
Elewacja frontowa - wschodnia.

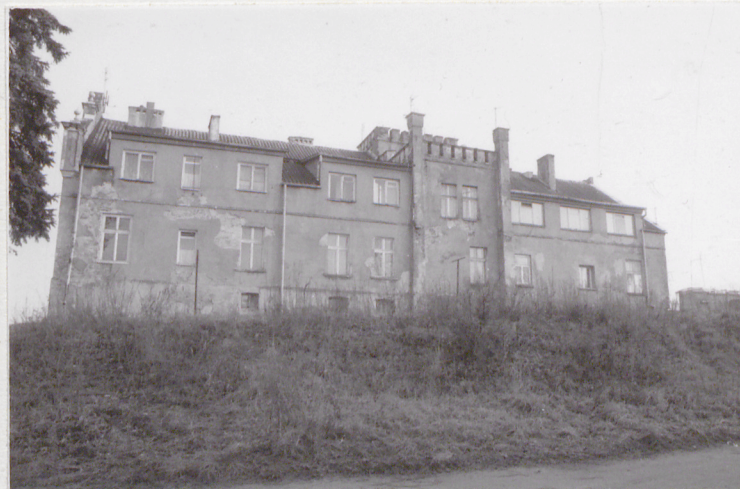
Elewacja ogrodowa - zachodnia.
