1. Obiekt **KAMIENICA**

4. Adres **Ostroda, ul. Stapińskiego 9**

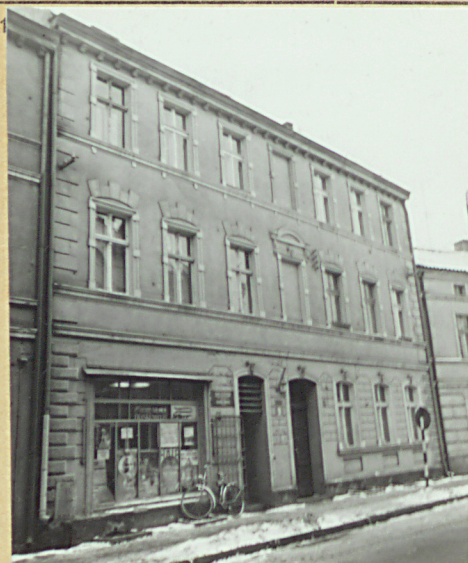
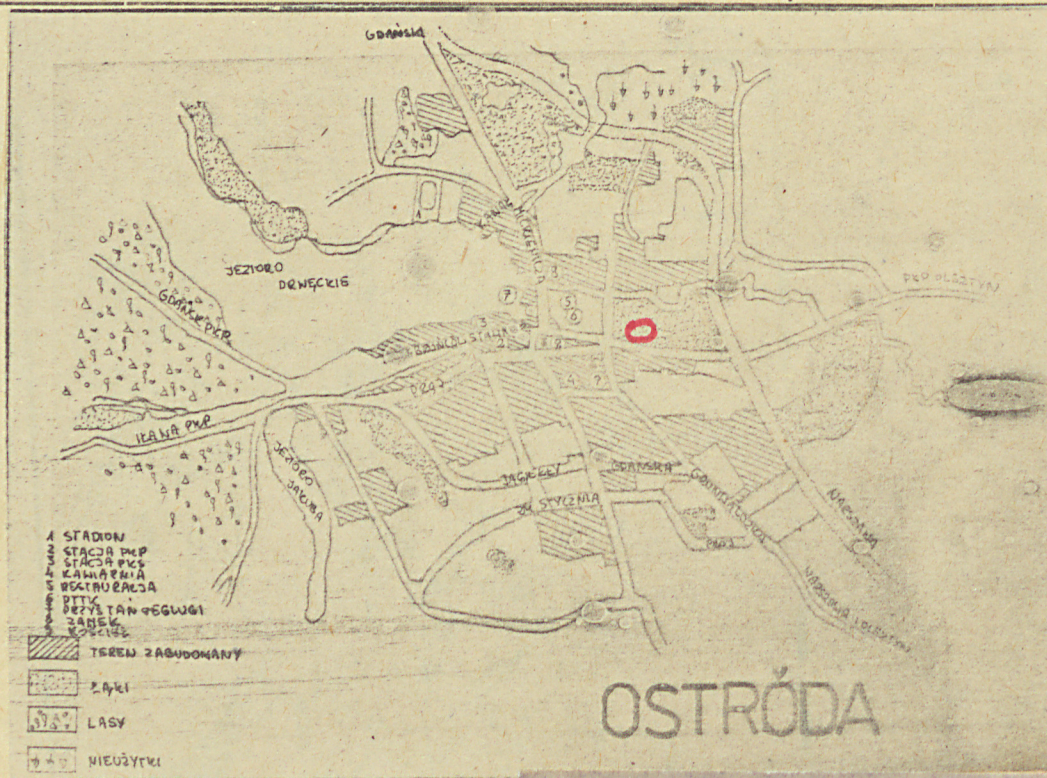
Stan zachowania elewacji - dobry.

Wewnątrz stan zachowania dostateczny.

Zniszczone ściany wewnętrzne. Wilgoć. Stolarka drzwiowa i okienna z ubytkami 15.XI.80r.

Konieczny remont kapitalny wnętrza
