1. Obiekt zabytkowy

KOŚCIÓŁ FILIANY parafii Sokolowo p.w. Np. Marii Królowej Aniołów

DZIURDZIEWO

31. Szkic sytuacyjny, plan schematyczny, uwagi opisowe, fotografia

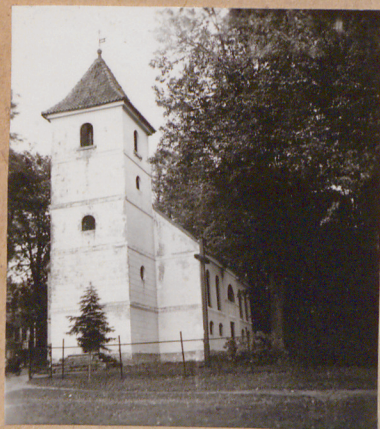
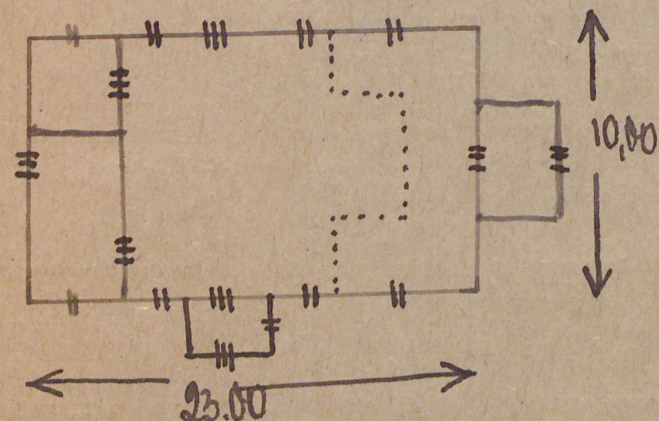
Budowla salona kształtu prostokątnego, murowana, tynkowana z wyodrębnioną prostokątną wieżą od zachodu. Kryta dachem spadowym dachem ceramicznym (czerwony). Oświetlenie zewnętrzne = lampy w dwóch przeciwległych narożnikach wieży kryte przez szkło szkieletowe drewniane. Tynki posiadają podłożę w postaci gipsu i wapienia.
