1. Obiekt

DAWNA BASZTA OB. KAMIENICZKA ul. Firleja nr 18

960/6

PASZEK

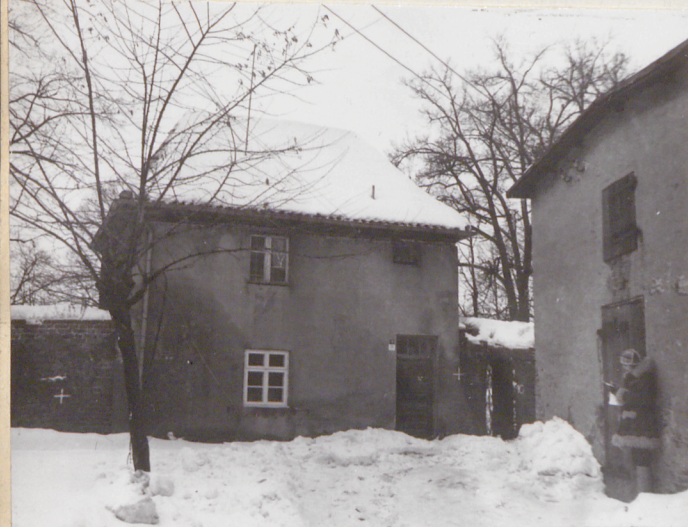
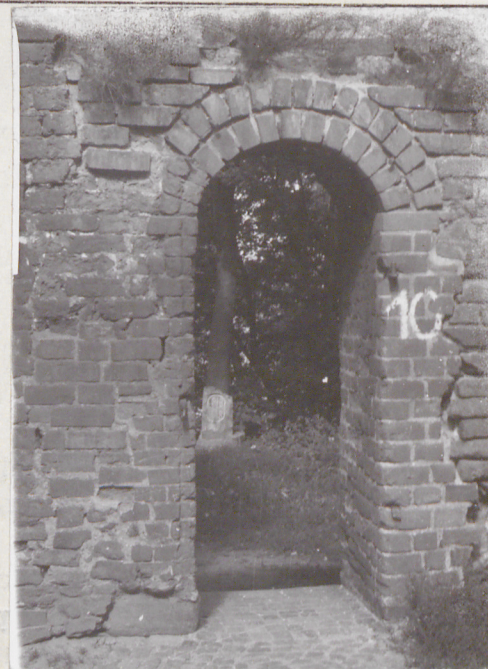
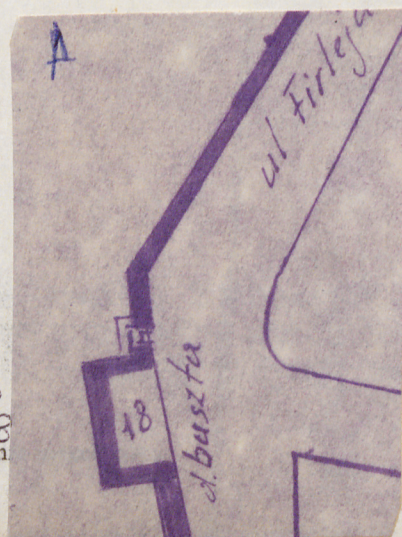
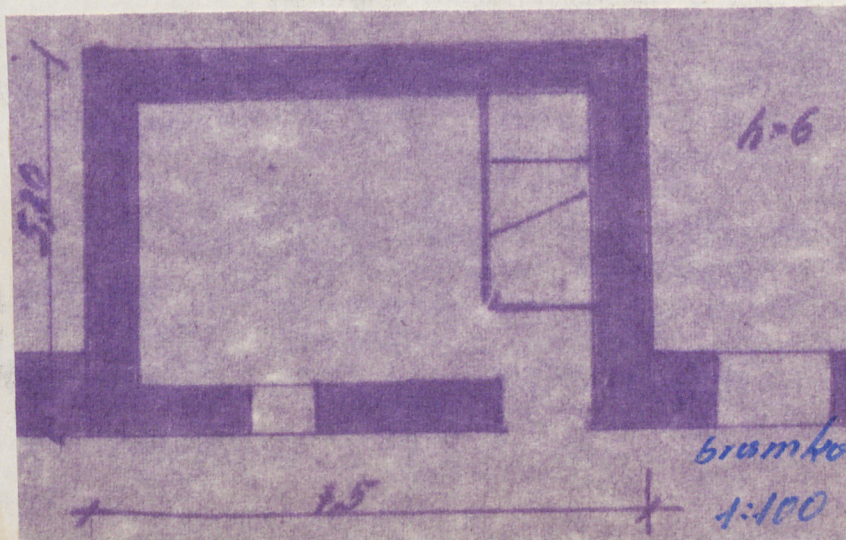
11. Zdjęcia, plan sytuacyjny, rzuty

18. Prace budowlane i konserwatorskie, ich przebieg i dokumentacja  W latach 1959-1960 zabezpieczono mury obronne łącznie z basztami. Dokumentacja WKZ Elbląg		19. Stan zachowania (fundamenty, ściany zewnętrzne, ściany wewnętrzne, sklepienia, stropy, konstrukcje dachowe, pokrycie dachu, wyposażenie i instalacje)  Stan zachowania zły: - fundamenty zawilgocone 10% zniszcz. - ściany zewnętrzne obtłuczone, ubytki tynku 10% zniszcz. - ściany wewnętrzne obtłuczone 15% zniszcz. grzyb. - stropy zniszcz. 10% - więźba częściowo przegniła 10% zniszcz. - cz. brak dachówek 10% zniszcz.

20. Najpilniejsze postulaty konserwatorskie  Remont i adaptacja obiektu z przeznaczeniem na kawiarnię lub klub młodzieżowy.
