OŚRODEK DOKUMENTACJI ZABYTEKÓW W WARSZAWIE KARTA EWIDENCYJNA ZABYTEKÓW ARCHITEKTURY I BUDOWNICTWA	A	B	C	D	E	F	G	H	I	J	K	L	Ł	M	N	O	P	R	S	T	U	V	W	X	Y	Z	Nr 481
	1. Obiekt 122/1 DWÓR																		2. Czas powstania 1860 r.				3. Miejscowość BORKI WIELKIE - DĄBRÓWKA KOBULECKA

1. Miejscowość: Borki Wielkie województwo: warmińsko-mazurskie powiat: olsztyński gmina: Biskupiec	2. Obiekt (nazwa jak w karcie) DWÓR	3. Zawartość wkładki (nazwa obiektu lub materiału uzupełniającego) Historia, opisy, fotografie
---	---	---

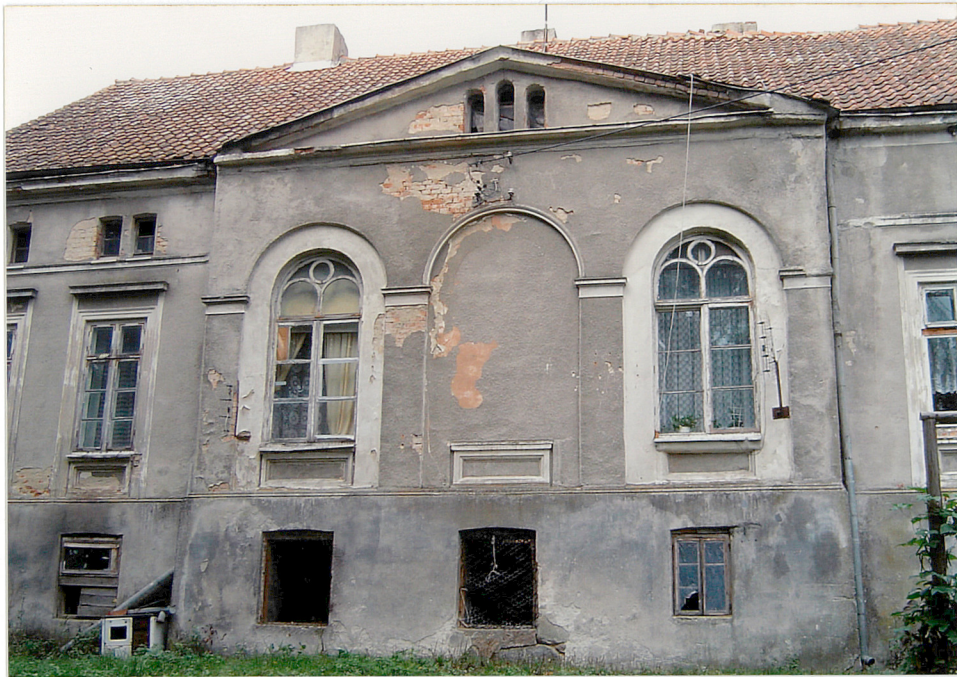
1.

Elewacja frontowa południowa: jednokondygnacyjna, ze ścianką kolankową, 5-osioowa, symetryczna, pośrodku 3-osiowy pseudoryzalit zakończony trójkątnym szczytem w profilowanym obramieniu. Otwory okienne pseudoryzalitu osadzone w blendach zakończone pełnym łukiem, pozostałe okna zakończone prosto, ujęte w tynkowane profilowane opaski z naczółkiem w postaci odcinka gzymsu. Pod oknami prostokątne płyciny. Na osi okien kondygnacji okienka piwniczne, okienka ścianki kolankowej zgrupowane parami, w szczycie pseudoryzalitu na osi trzy małe okienka zakończone pełnym łukiem. Podziałów horyzontalnych dokonują gzymsy – nad oknami kondygnacji i gzymsy wieńczące. W pseudoryzalicie trzy blendy otoczone arkadami opartymi na pilastrach. W narożach przy styku z połącią dachu małe czworoboczne sterczynki. Cokół oddzielony od elewacji profilem w formie wałka.

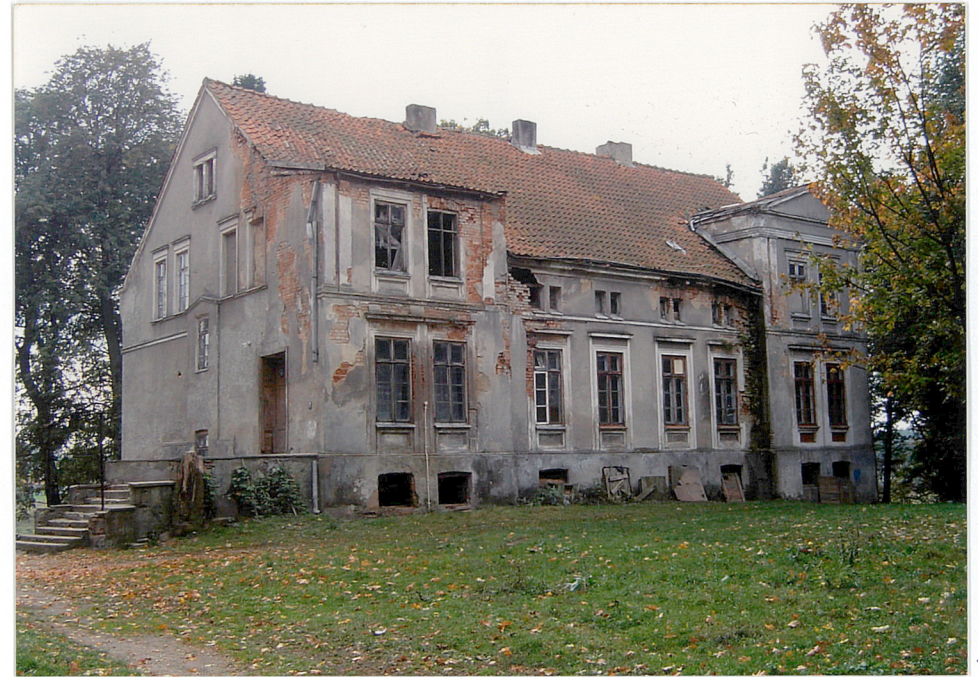
2.

Elewacja podwórzowa północna: jednokondygnacyjna, symetryczna z bocznymi dwukondygnacyjnymi i dwuosiowymi ryzalitami, część środkowa czteroosiowa. Jeden z ryzalitów zakończony trójkątnym szczytem obwiedzionym profilowaniem. Otwory okienne zakończone prosto, ujęte w tynkowane profilowane opaski z naczółkiem w postaci odcinka gzymsu, pod oknami prostokątne płyciny w profilowanym obramieniu. Na osiach okien kondygnacji okienka piwnicy oraz podwójne okienka w ścianie kolankowej o wykroju stojącego prostokąta. Elewacja dzielona horyzontalnie wąskim gzymsem kordonowym, oraz gzymsem nad oknami drugiej kondygnacji ryzalitu. Podziałów wertykalnych dokonują gładkie pilastry w drugiej kondygnacji ryzalitu oraz pilastry opinające naroża ryzalitów również drugiej kondygnacji.

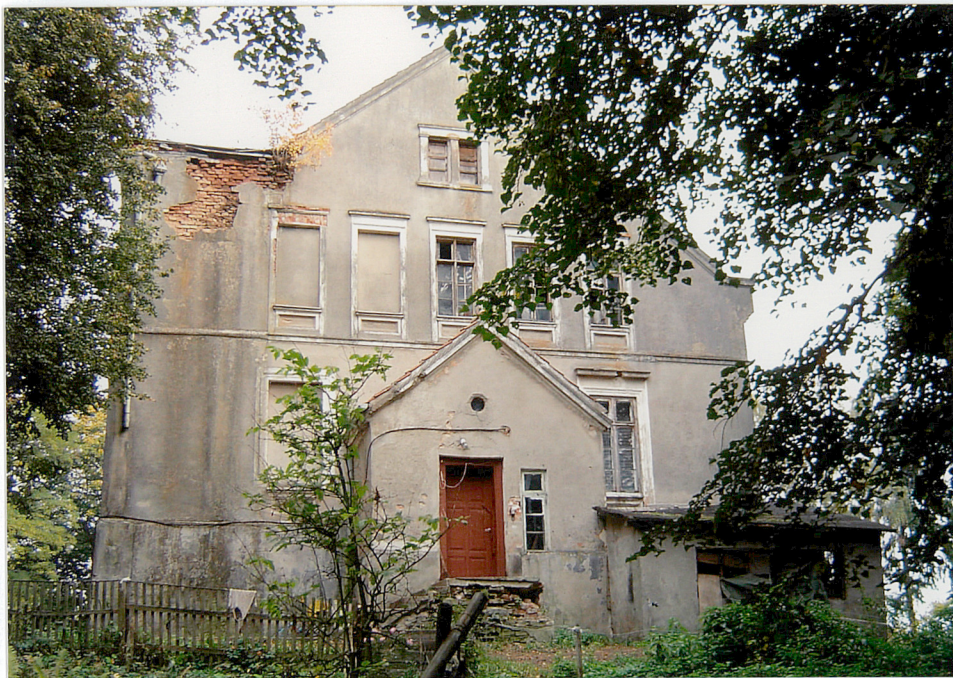
3.

Elewacja szczytowa (zachodnia): dwukondygnacyjna, zakończona szczytem o zarysie trójkąta. Pierwsza kondygnacja częściowo przesłonięta przybudówką ustawioną na osi, mieszczącą wejście, otwór drzwiowy zakończony prosto. Otwory okienne zakończone prosto, pod otworami pierwszej i drugiej kondygnacji prostokątne płyciny w profilowanym obramieniu. W dolnej kondygnacji na bocznych osiach jeden otwór okienny, ujęty w tynkowaną profilowaną opaskę z naczółkiem w postaci odcinka gzymsu oraz jeden otwór pozostawiony w formie blendy ujęty gładką tynkowaną opaską. W drugiej kondygnacji pięć otworów okiennych z czego dwa na jednej z bocznych osi pozostawione w formie blend, obramienia otworów analogicznie jak otworu okiennego w pierwszej kondygnacji. W szczycie na osi para okienek o wykroju prostokąta, posadowionych na odcinku gzymsu, ujętych pilastrami i rozdzielonych węgarkiem zasłoniętym analogicznym pilastrem, zwieńczonych jednym naczółkiem w formie odcinka gzymsu. Elewacja dzielona horyzontalnie gzymsem kordonowym na którym posadowione są otwory okienne drugiej kondygnacji.

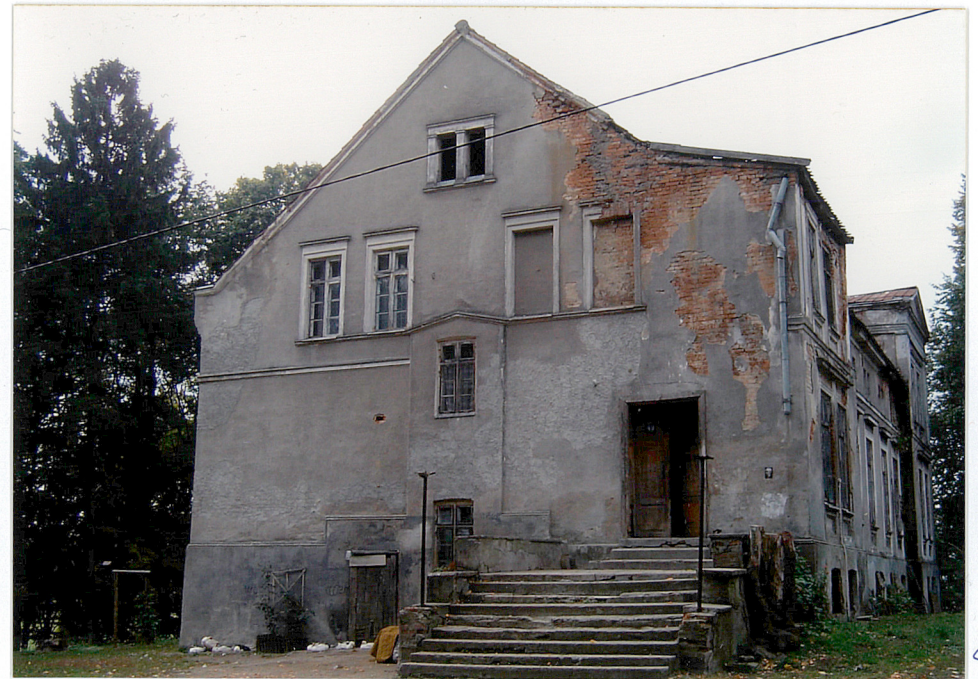
4.

Elewacja szczytowa (wschodnia): dwukondygnacyjna, niesymetryczna, zakończona szczytem o zarysie trójkąta. W pierwszej kondygnacji na bocznej osi otwór wejściowy zakończony prosto poprzedzony schodami. Otwory okienne zakończone prosto. Na osi pozorny ryzalit do wysokości gzymsu podokiennego okien drugiej kondygnacji zakończony gzymsem, mieszczący okna klatki schodowej. W drugiej kondygnacji para otworów okiennych posadowionych na wspólnym gzymsem, ujętych w tynkowane profilowane opaski z naczółkiem w postaci odcinka gzymsu oraz symetrycznie para otworów pozostawiona w formie blend z analogicznymi opaskami zwieńczonymi odcinkiem gzymsu. W szczycie na osi para okienek o wykroju prostokąta, posadowionych na odcinku gzymsu, okienka ujęte pilastrami i rozdzielone węgarkiem z analogicznym pilastrem, zwieńczone jednym naczółkiem w formie odcinka gzymsu. Elewacja dzielona horyzontalnie gzymsem kordonowym (zachowanym połowicznie).

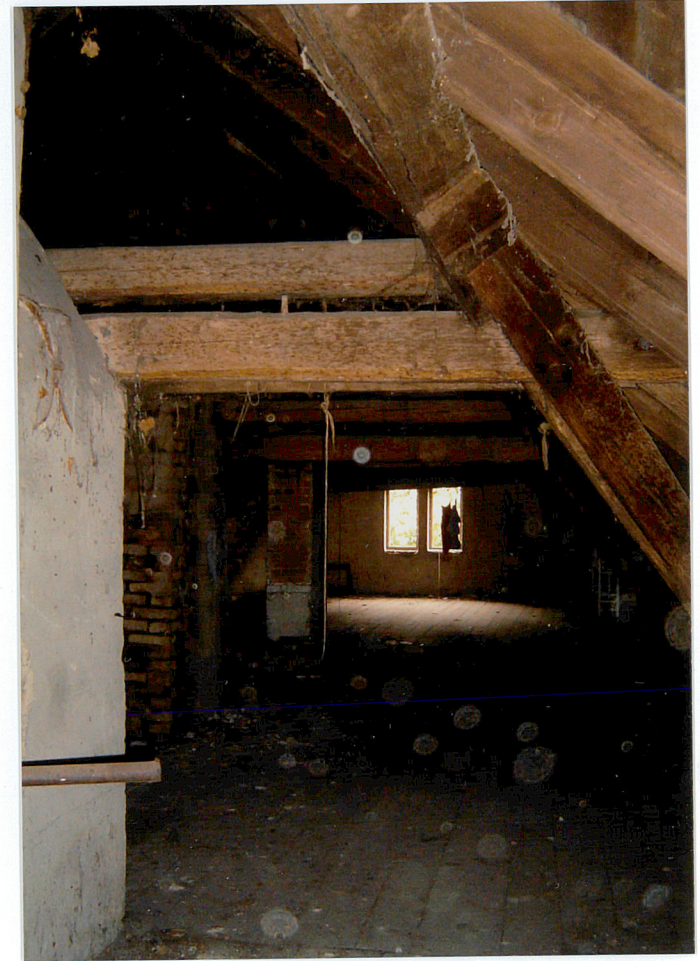
14.

Więźba dachowa: drewniana płatwiowo-kleszczowa, wzmocniona zastrzałami z mieczami

20. Najpilniejsze postulaty konserwatorskie Obiekt wymaga kapitalnego remontu do podjęcia w trybie pilnym. W pierwszej kolejności należy wykonać naprawy ścian nośnych, wzmocnienia konstrukcji dachu z wymianą najbardziej zniszczonych elementów, wymianę pokrycia dachowego. Należy zabezpieczyć odsłonięte otwory okienne. Wykonać osuszenie piwnic i zabezpieczyć przed wilgocią. Remont elewacji należy poprzedzić wykonaniem badań stratygrafii nawarstwień malarskich w celu ustalenia pierwotnej kolorystyki. Stolarkę okienną należy zrekonstruować w drewnie na wzór okien istniejących. Remont wnętrza.
