OŚRODEK DOKUMENTACJI ZABYTEKÓW W WARSZAWIE KARTA EWIDENCYJNA ZABYTEKÓW ARCHITEKTURY I BUDOWNICTWA																			A	B	C	D	E	F	G	H	I	J	K	L	Ł	M	N	O	P	R	S	T	U	V	W	X	Y	Z	Nr 27275
1. Obiekt KAMIENICA																			2. Czas powstania XVIII/XIX w.							3. Miejscowość Pasłęk

4. Adres ul. Dąbrowskiego 3 14-400 Pasłęk
5. Przynależność administracyjna województwo warmińsko-mazurskie powiat Elbląg gmina Pasłęk
6. Poprzednie nazwy miejscowości Preußisch Holland, Pāistlauks, Holqd Pruski
7. Przynależność administracyjna przed 01.01.1999 województwo olsztyńskie
8. Właściciel i jego adres własność prywatna
9. Użytkownik i jego adres najemcy
10. Rejestr zabytków nr: A-817 dec. z dnia 6 marca 1968 r.

**Kamienica
ul. Dąbrowskiego 3**

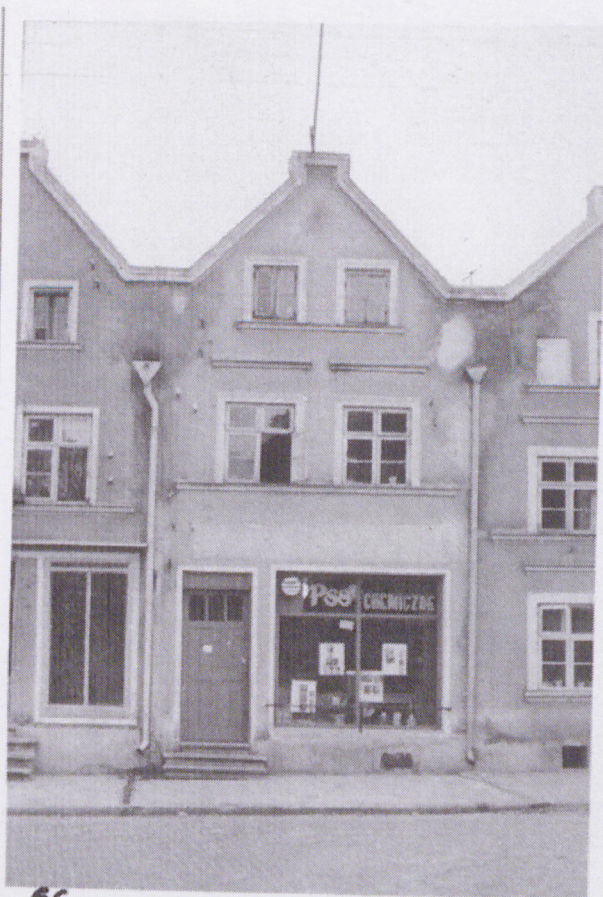
1. fotografia archiwalna z 1966 r. (archiwum WUOZ w Elblągu)

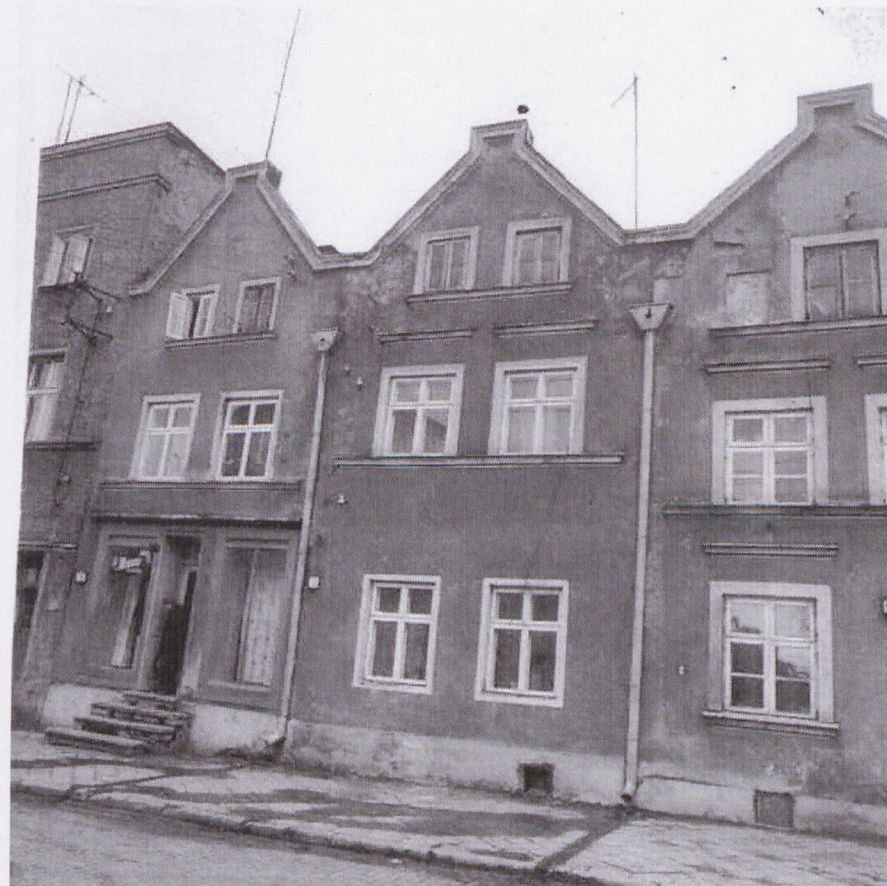
2. fotografia archiwalna z 1980 r. (archiwum WUOZ w Elblągu)

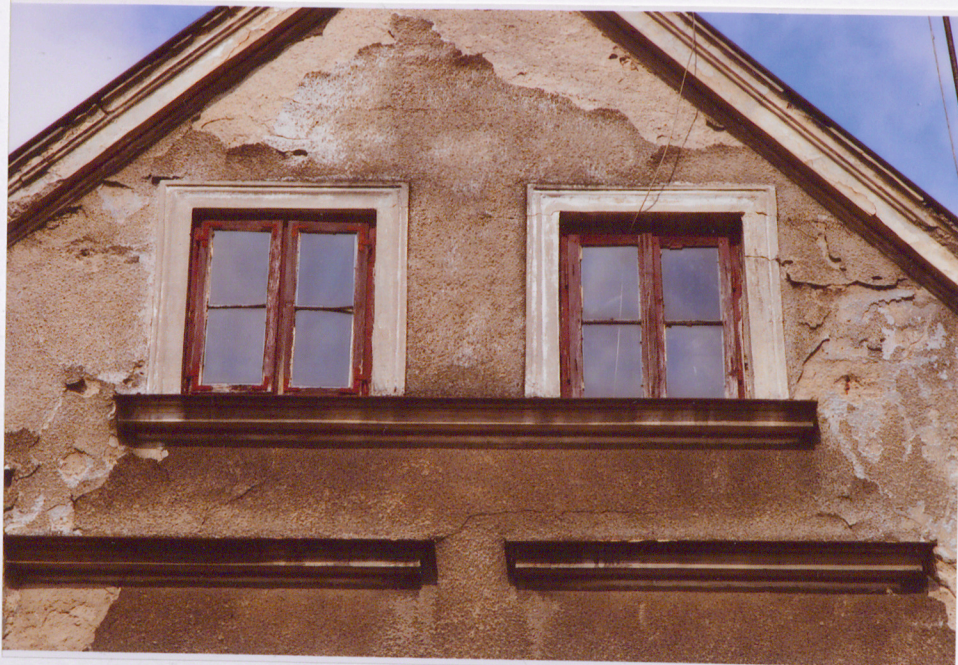
1. Elewacja podwórzowa
2. Drzwi w elewacji podwórzowej
3. Okno w szczycie elewacji podwórzowej
4. Zabudowa ul. Dąbrowskiego – od nr 2 do 6
5. Okna w szczycie elewacji frontowej
6. Zniszczenia tynków elewacji frontowej na styku z kamienicą nr 4
7. Schody na drugą kondygnację
8. Fragment balustrady schodów klatki schodowej
9. Fragment kondygnacji przyziemia z współczesną stolarką drzwiową
10. Schody prowadzące do piwnic
11. Piwnice
12. j.w.
13. Okno w elewacji podwórzowej
14. Fragment konstrukcji dachu

20. Najpilniejsze postulaty konserwatorskie	
		<ul style="list-style-type: none"> • Pilna naprawa systemu rynnowo-spustowego oraz przegląd szczelności pokrycia dachów kamienicy i oficyny. • Remont i konserwacja elewacji. Należy ustalić przyczyny powstawania spękań. • Wykonanie izolacji przeciwwilgociowych ścian fundamentowych budynku oraz przeprowadzić konserwację wątków ścian piwnic. • Należy wykonać badania stratygrafii nawarstwień malarskich elewacji frontowej w celu ustalenia śladów zachowania pierwotnej kolorystyki oraz badania architektoniczne ścian piwnic.
