KAMIENICA

Ostróda ul. Mickiewicza 18

Kamienica murowana z początku
XXw.

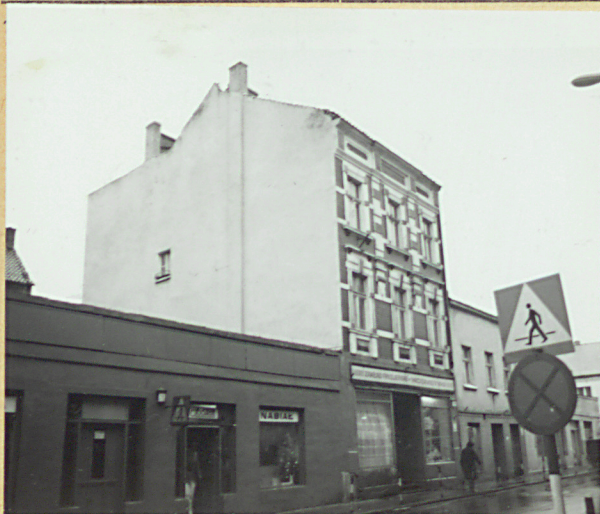
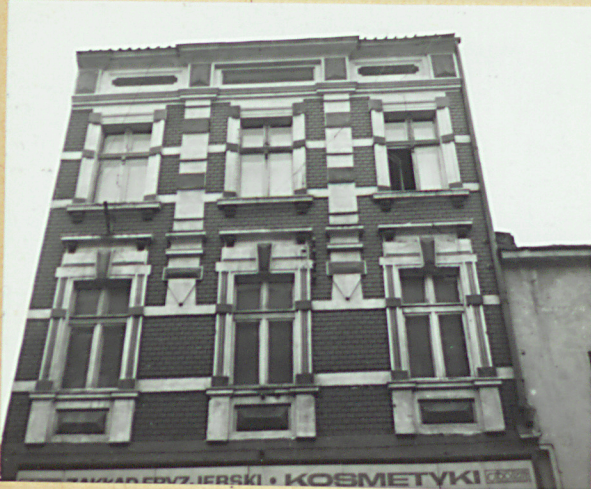
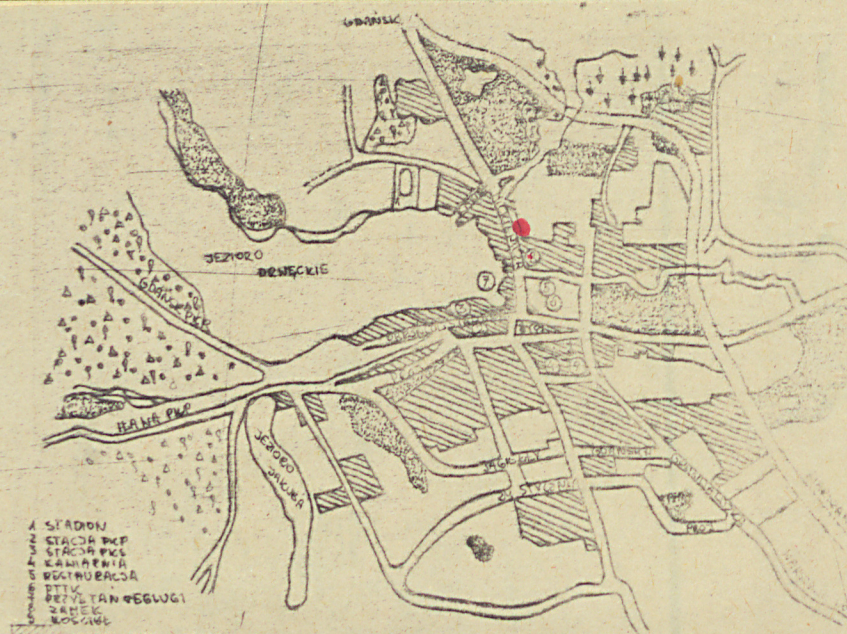
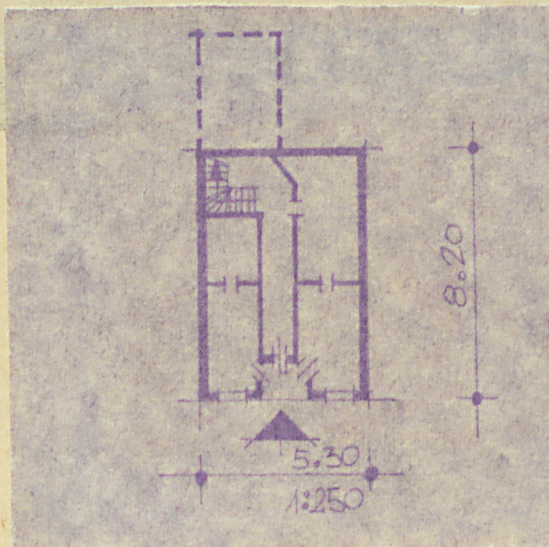
Budynek usytuowany kalenicowo do ulicy w zwartej zabudowie ulicznej. Murowany z cegły, częściowo tynkowany. ^{Podłoga traktowa} Wzniesiony na rzucie prostokąta ~~półtraktowy~~ z środkową sienią, dawniej przelotową. Trzykondygnacyjny. Elewacja frontowa trzyosiowa. Przyziemie tynkowane. Na osi środkowej przyziemia we wnęce trzy otwory drzwiowe. Środkowy prowadzący do sieni i dwa skrajne: do sklepu kosmetycznego i do zakładu fryzjerskiego. Stolarka drzwi do sieni płycinowa, jednoskrzydłowa. W obu skrajnych osiach przyziemia - witryny. Okna ~~piętra nietynkowane~~. Okna pierwszej kondygnacji w profilowanych opaskach listwowych. Nad oknami naczółki w formie prostokątnych płycin spiętych pryzmatycznymi zwornikami, zwieńczonymi odcinkami gzymsów wspartych na konsolach. Pod oknami pryzmatyczne płyciny flankowane pilastrami. Podziału horyzontalnego dokonują fryzy w postaci tynkowanych listew opaskowych. Część środkowa wyższych partii elewacji flankowana boniowanymi pilastrami. Okna drugiej kondygnacji w profilowanych opaskach listwowych. Naczółki występują w postaci prostokątnych płycin. Gzyms kordonowy profilowany w wałki i wklęsły. Nad gzymsem tynkowane, prostokątne płyciny. Podziału horyzontalnego dokonują fryzy opaskowe. Gzyms wieńczący listwowo-profilowany. Budynek przekryty dachem siodłowym i dachówką holenderką. Wewnątrz schody drewniane, balustrada tralkowa. Wyposażenie: Instalacja wodno-kanalizacyjna, elektryczna, gazowa, ogrzewanie piecowe.

| 18. Prace budowlane i konserwatorskie, ich przebieg i dokumentacja Elewację odnowiono w 1978r. Wewnątrz przeprowadzone były tylko remonty bieżące | | 19. Stan zachowania (fundamenty, ściany zewnętrzne, ściany wewnętrzne, sklepienia, stropy, konstrukcje dachowe, pokrycie dachu, wyposażenie i instalacje) Stan zachowania elewacji zadowalający. Wewnątrz stan zachowania - niedostateczny. Zniszczone, zawilgocone ściany wewnętrzne. Widoczne odpryski tynków i siedziska grzyba domowego. Podłogi spróchniałe. Ubytki w stolarnie drzwiowej i schodowej 15.XII.80 | |

| 20. Najpilniejsze postulaty konserwatorskie Konieczny kapitalny remont wnętrza budynku | | | |
