7276

## KAMIENICA

## Pasłək

**ul. Dąbrowskiego 4  
14-400 Pasłęk**

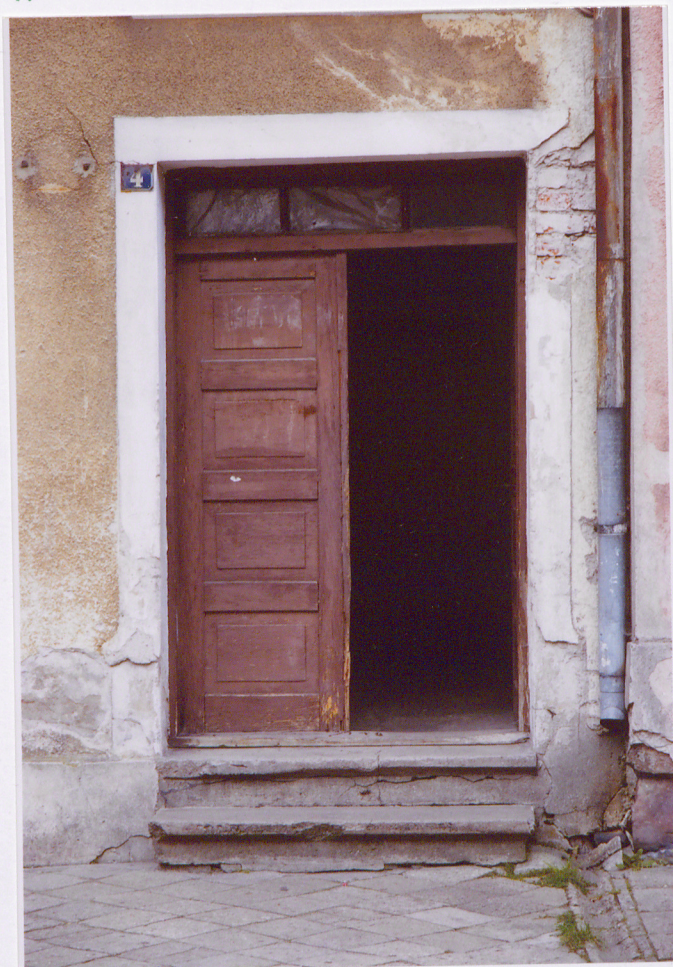
1. Drzwi w elewacji frontowej
2. Okna drugiej kondygnacji elewacji frontowej
3. Zabudowa ul. Dąbrowskiego – od nr 2 do 6
4. Elewacja podwórzowa
5. Okna na drugiej kondygnacji elewacji podwórzowej
6. Okna w przyziemiu elewacji frontowej
7. Drzwi w elewacji podwórzowej
8. Fragment sieni frontowej w przyziemiu
9. Sień w trakcie tylnym
10. Wejście do piwnicy pod klatką schodową
11. Schody na drugą kondygnację
12. Pomieszczenie na piętrze z piecem kaflowym
13. Kuchnia kaflowa na piętrze
14. Fragment konstrukcji dachu
15. j.w.
