KAMIENICA

XVIII/XIX w.

PASŁĘK

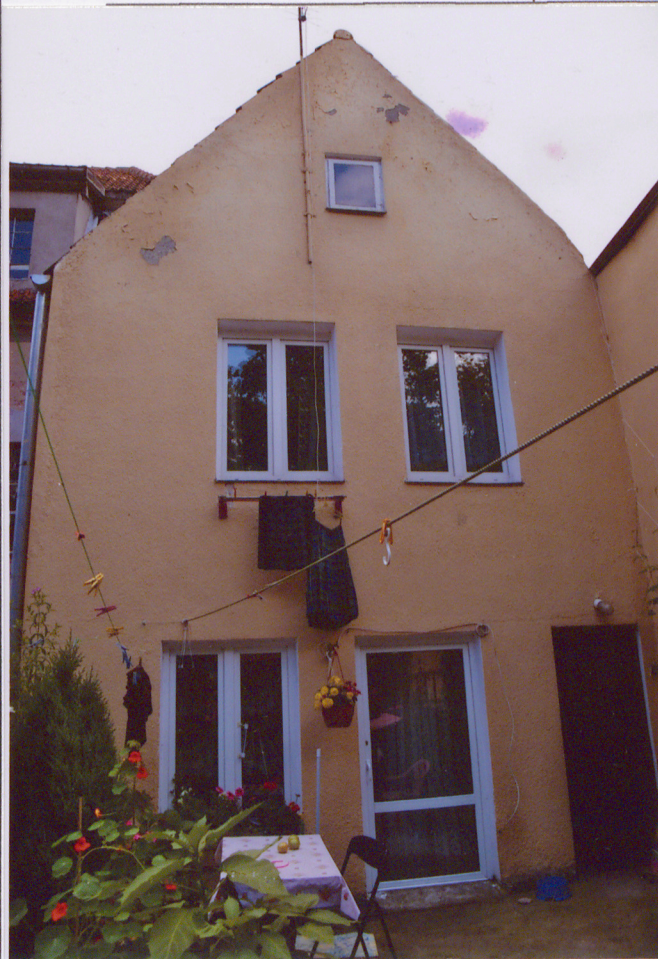
5.

Elewacja podwórzowa (zachodnia): dwukondygnacyjna, dwuosiowa, niesymetryczna, zakończona trójkątnym szczytem. Przepruta otworami okiennymi i drzwiowymi zamkniętymi prosto. W szczycie jedno okno o wykroju prostokąta. Brak wystroju architektonicznego.

20. Najpilniejsze postulaty konserwatorskie <ul style="list-style-type: none"> • remont dachu, przemurowanie kominów • sprawdzenie izolacji • remont elewacji od strony podwórza

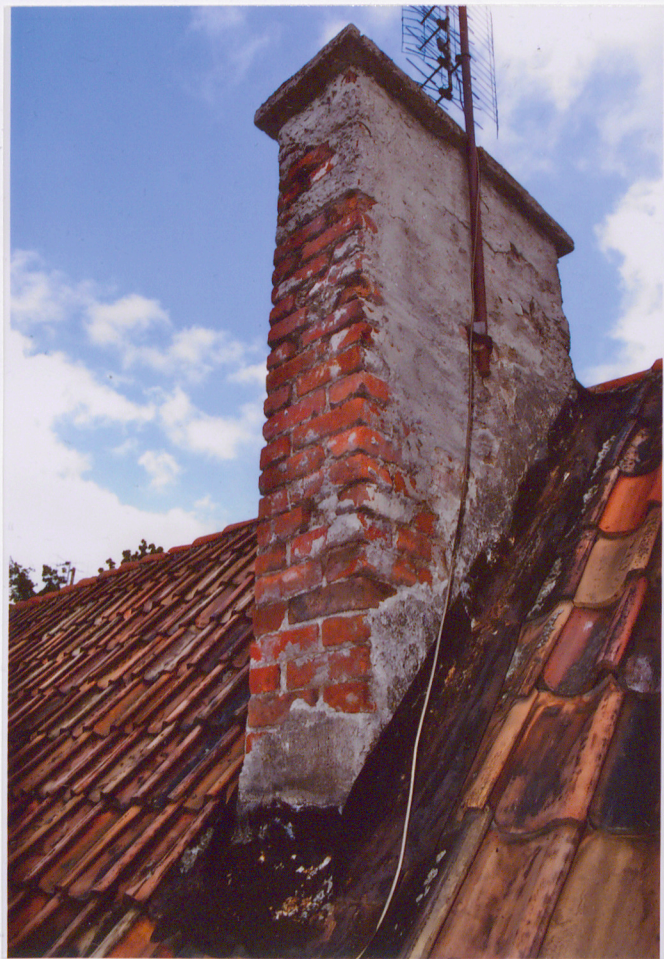
8.

14. Kubatura	15. Powierzchnia użytkowa	16. Przeznaczenie pierwotne	17. Użytkowanie obecne
570 m ³	210 m ²	mieszkalne	mieszkalne
18. Prace budowlane i konserwatorskie, ich przebieg i dokumentacja 1958-59 – prace remontowe, brak dokumentacji prac 1966 - prace remontowe, brak dokumentacji prac w latach późniejszych prowadzone były bieżące remonty, budynek przystosowany do potrzeb jednej rodziny, częściowo zachowany pierwotny podział		19. Stan zachowania (fundamenty, ściany zewnętrzne, ściany wewnętrzne, sklepienia, stropy, konstrukcje dachowe, pokrycie dachu, wyposażenie i instalacje) Ogólny stan zachowania budynku dobry. <ul style="list-style-type: none"> - fundamenty – niewielkie zawilgocenia - ściany zewnętrzne – miejscowo łuszcząca się farba (elewacja podwórzowa) ściany wewnętrzne – w piwnicach zawilgocenia i zagrzybienie - sklepienia, stropy – dobry stan zachowania - konstrukcje dachowe, pokrycie dachu – nieszczelne pokrycie, poprzysuwane dachówki, miejscowe ubytki w pokryciu
