1. Obiekt

KAMIENICZKA

PASŁĘK

4. Adres Pasłek ul. Dąbrowskiego 6

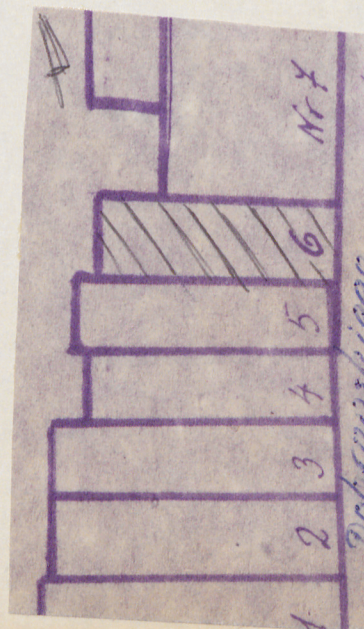
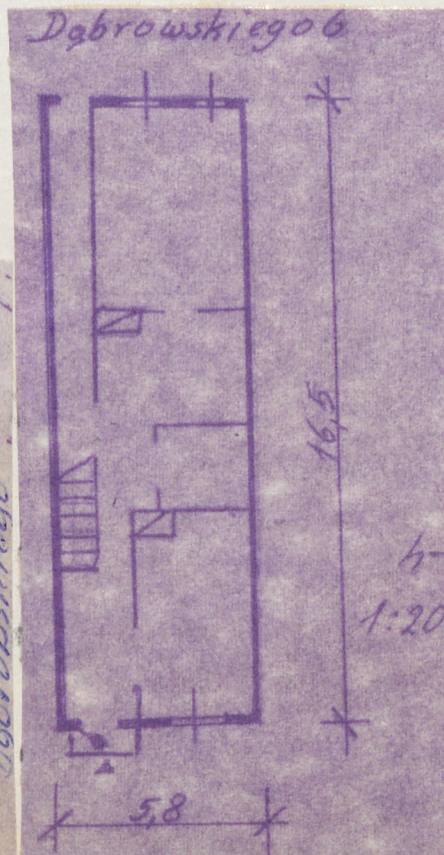
Stan zachowania względnie dobry.

fundamenty 5% zniszcz.

-ściany zewnętrzne obtłuczone 8% zniszcz.

-ściany wewnętrzne odrapane 5% zniszcz.

-stropy zużyte 10% zniszcz.

-konstrukcja dachowa zawilgocona miejscami 5% zniszcz.

-stolarka otworów częściowo spróchniała 10% zniszcz.
