1. Obiekt
94A/3 KAMIENICA

2. Czas powstania
p.XXw.

3. Miejscowość
OSTRODA

4. Adres
Ostróda
ul. 1 Maja nr 8 ✓
ob. Zehn Portu II
nr hipoteczny

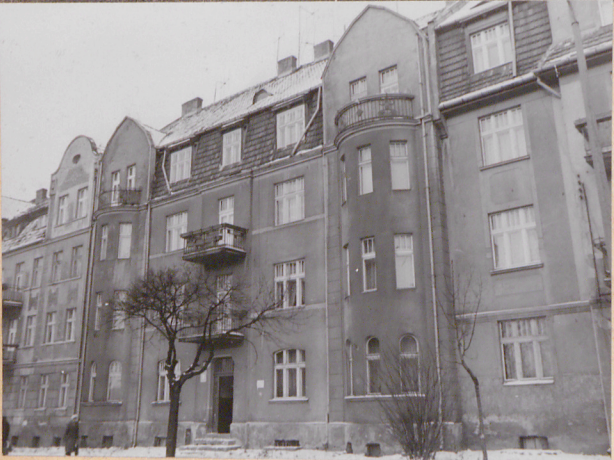
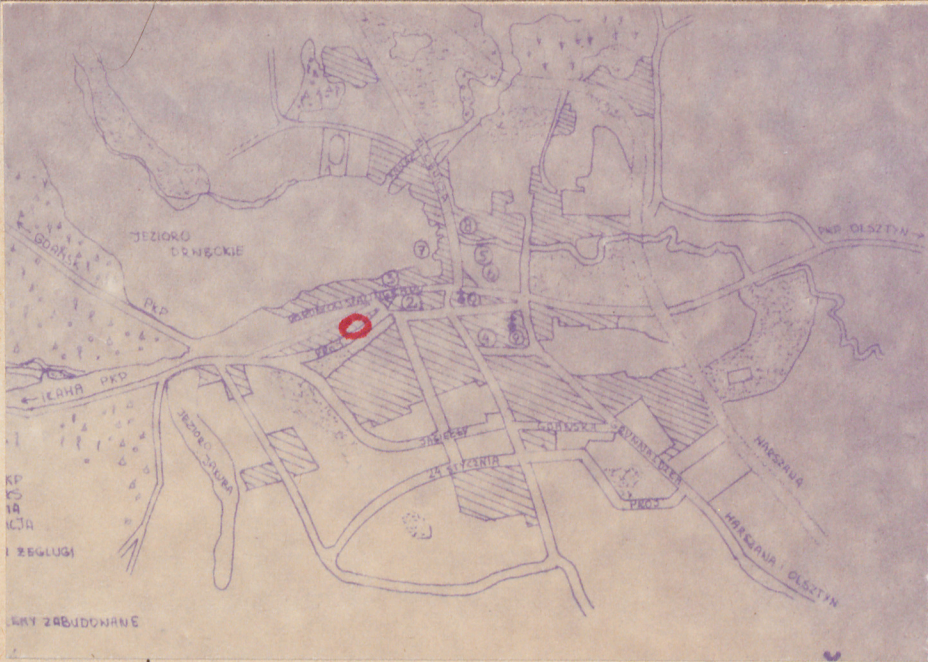
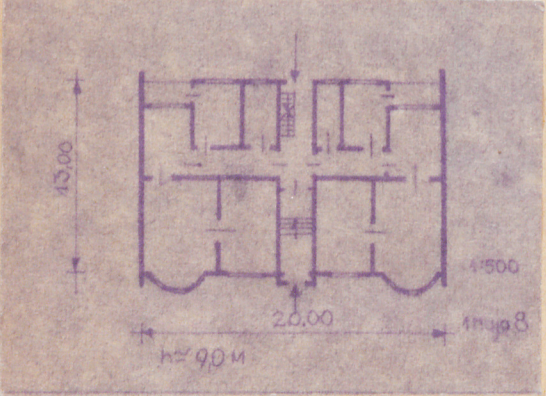
14. Kubatura 2340 m ³	15. Powierzchnia użytkowa 260m ²	16. Przeznaczenie pierwotne mieszkalne	17. Użytkowanie obecne mieszkalne
18. Prace budowlane i konserwatorskie, ich przebieg i dokumentacja Wewnątrz przeprowadzono tylko remonty bieżące		19. Stan zachowania (fundamenty, ściany zewnętrzne, ściany wewnętrzne, sklepienia, stropy, konstrukcje dachowe, pokrycie dachu, wyposażenie i instalacje) Stan zachowania elewacji - dobry Stan zachowania wnętrza - niedostateczny. Ściany zniszczone, zagrzybione. Podłogi sprochniałe. Stolarka drzwiowa zniszczona Ubytki w pokryciu dachowym	
20. Najpilniejsze postulaty konserwatorskie Konieczny remont kapitalny wnętrza budynku
