1. Obiekt <p>KAMIENICA</p>	2. Czas powstania <p>1915 r.</p>	3. Miejscowość <p>OSTRODA</p>
-------------------------------	-------------------------------------	----------------------------------

4. Adres <p>Ostróda ul. Obr. Stalingradu 23 nr hipoteczny <i>distopadu</i></p>
5. Przynależność administracyjna <p>województwo <u>Olsztyn</u> gmina <u>Ostróda</u></p>
6. Poprzednie nazwy miejscowości <p>Osterode in Ostpreussen, Ostirrode, Ostirroda, Ostirrod, Ostróda</p>
7. Przynależność administracyjna przed 1 VI 1975 <p>województwo <u>Olsztyn</u> gmina <u>Ostróda</u></p>
8. Właściciel i jego adres <p>KOKP Olsztyn ul. E. Plater 1</p>
9. Użytkownik i jego adres <p>DOKP Olsztyn ul. E. Plater 1</p>
10. Rejestr zabytków <p>Nr _____ data _____</p>

Kamienica murowana z 1915 roku

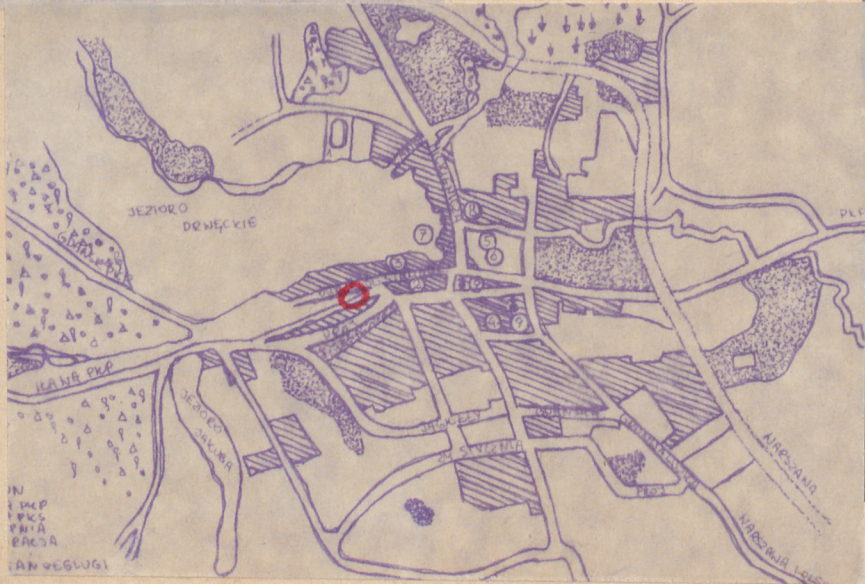
autor zdjęć Z. Dąbkowski
data wykonania 15.XI.80r.
miejsce przechowywania negatywów WKZ Olsztyn

14. Kubatura	15. Powierzchnia użytkowa	16. Przeznaczenie pierwotne	17. Użytkowanie obecne
1116 m ³	124 m ²	mieszkalne	mieszkalne
18. Prace budowlane i konserwatorskie, ich przebieg i dokumentacja W 1978 r. odnowiono elewacje. Wewnątrz przeprowadzono tylko remonty bieżące		19. Stan zachowania (fundamenty, ściany zewnętrzne, ściany wewnętrzne, sklepienia, stropy, konstrukcje dachowe, pokrycie dachu, wyposażenie i instalacje) Stan zachowania elewacji dobry. Wewnątrz odpryski tynków na ścianach klatki schodowej i ubytki w pokryciu dachowym	
20. Najpilniejsze postulaty konserwatorskie Konieczny remont kapitalny wnętrza.
