7417

KOŚCIÓŁ EWANGELICKO - AUGSBURSKI

PASYM

PASYM, kościół ewangelicki

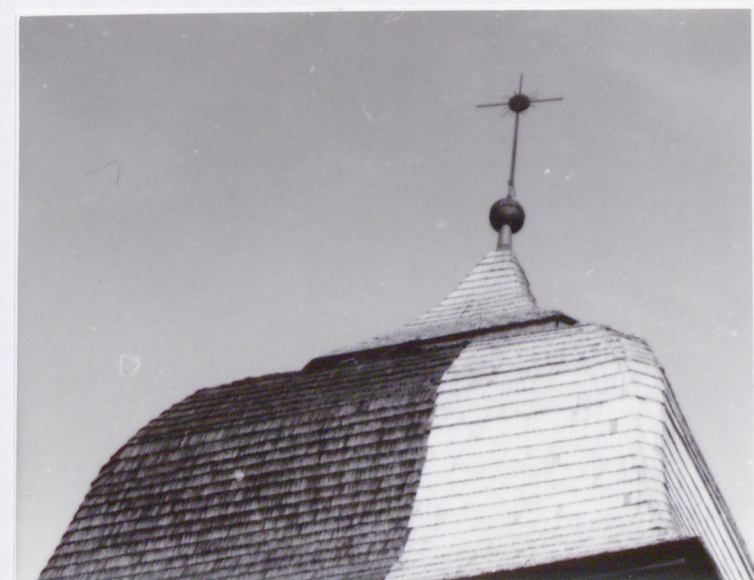
fot.9. Gont na dachu wieży w trakcie wymiany  
( po prawej stronie nowy, jaśniejszy)
