STAJNIA OB. MAGAZYN I DOM

1737r.

P R O S N A

Prosna nr. 14

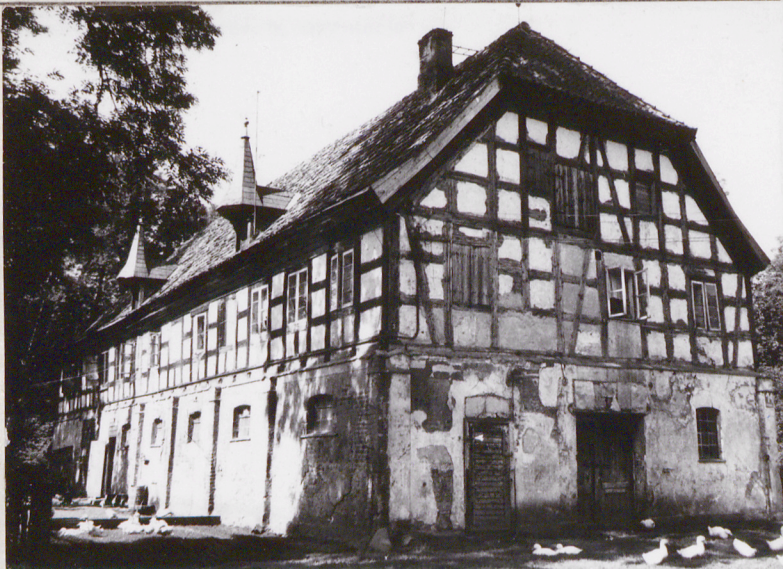
Elewacja frontowa, stan z 1990r.

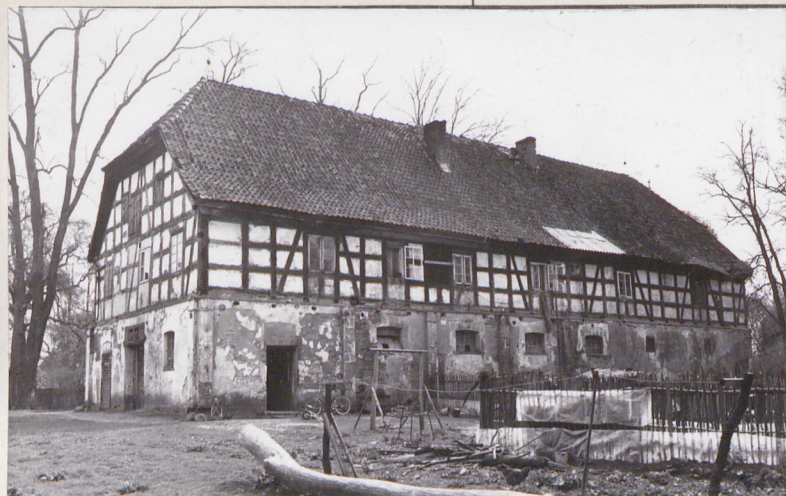
Elewacja pn., stan z 1983r.

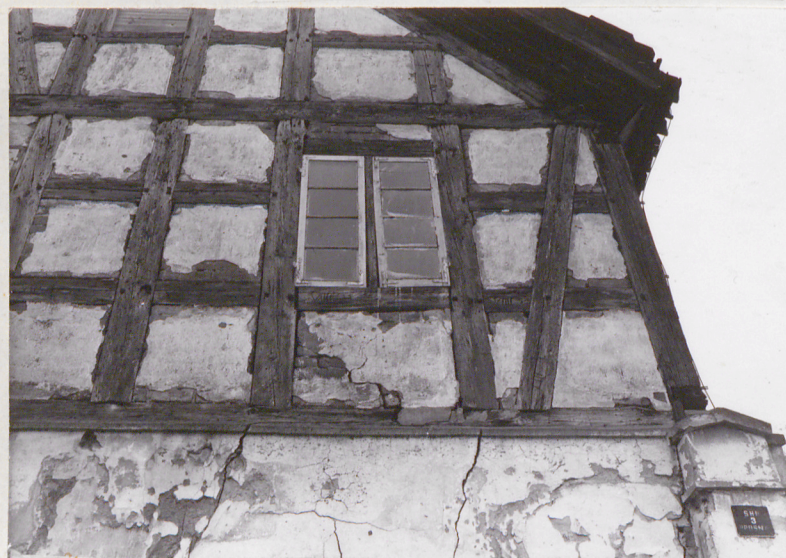
Narożnik elewacji front., stan z 1983r.

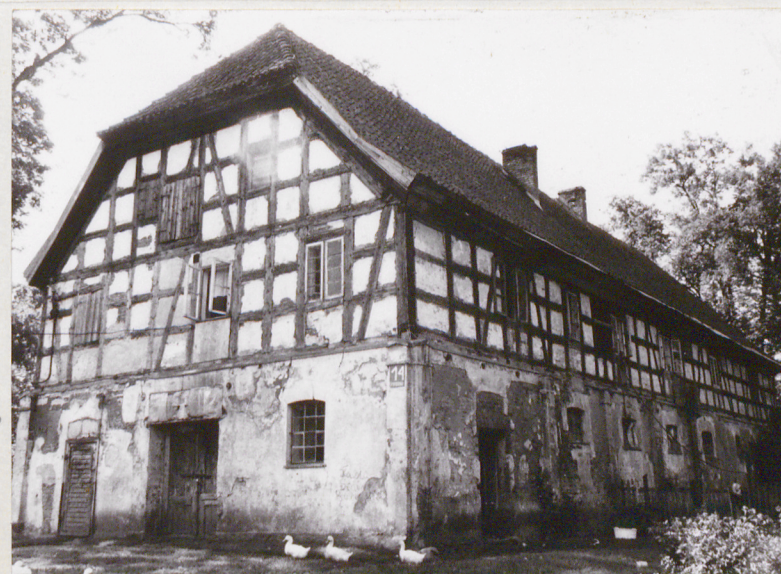
Elewacja frontowa i pn. stan z 1990r.
