DOM ul. Osińskiego 11

kon. XVIIIw

PASŁEK

Dom klasycystyczny wzniesiony w końcu XVIII w.
remontowany w XIX w. i w 1958-1959 r.

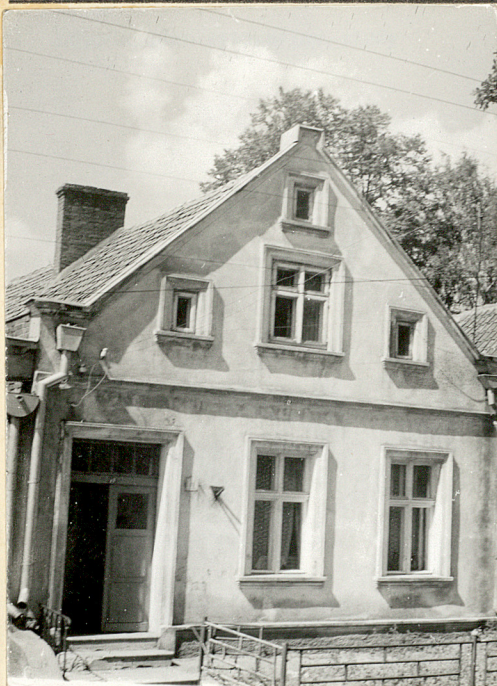
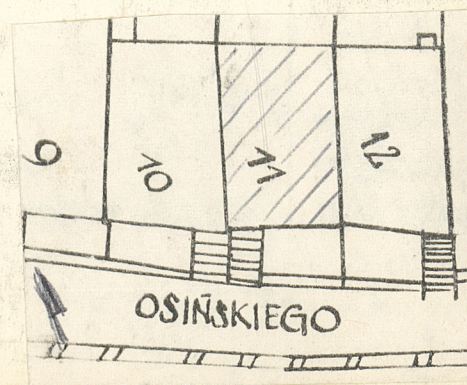
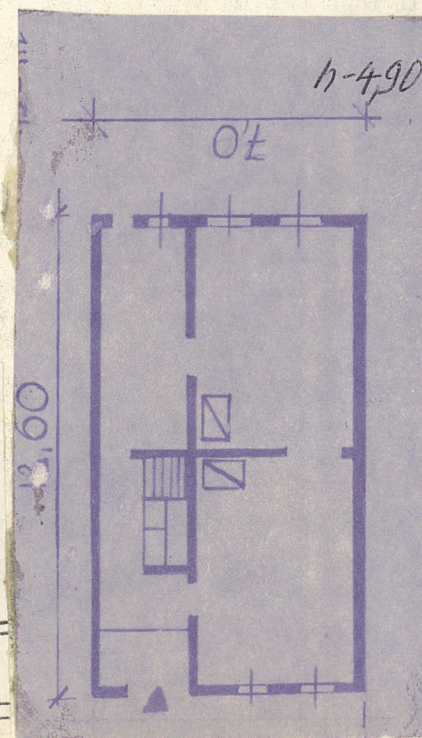
Dom usytuowany na brzegu wzniesienia w zwartej zabudowie,
szczytem do ulicy Osieńskiego.

-Murowany z cegły, otynkowany, kryty dachówką ceramiczną. Stropy
podłogi, więźba dachowa, drzwi i ramy okienne drewniane.

Założony na planie prostokąta, dwutraktowy z sienią
przelotową z boku i klatką schodową w trakcie przednim. Dwukondy-
gnacyjny, podpiwniczony składa się z parteru i mieszkalnego
poddasza. Pomieszczenia od ulicy i od dziedzińca ułożone są
jedno za drugim. Prostokątne kryte płaskimi sufitami bez ozdób.
Elewacja frontowa trójosiowa z prostokątnymi otworami drewnianymi
i jednym otworem drzwiowym z boku. Okna obramowane są profilowa-
nymi opaskami i podkreślone ~~opaskami~~ gzymsami podokiennymi.
Parter od poddasza oddziela profilowany gzyms. Szczyt trójkątny
obramowany od góry gzymsem łamany^m na narożnikach i wierzchołku.
W elewacji tylnej umieszczone są również prostokątne otwory okienne
i jeden drzwiowy. Ściany boczne przylegają do sąsiednich kamie-
niczek. Budynek kryty dachem siodłowym. Pomieszczenia ogrzewane
piecami. Istniejące instalacje elektryczna i wodno-kanalizacyjna.

14. Kubatura	15. Powierzchnia użytkowa	16. Przeznaczenie pierwotne	17. Użytkowanie obecne
ok. 480 m ³	ok. 160 m ²	mieszkalne	mieszkalne
18. Prace budowlane i konserwatorskie, ich przebieg i dokumentacja W 1958-59r, remont obejmował częściową przebudowę wnętrza, reperację dachu i renowację elewacji.		19. Stan zachowania (fundamenty, ściany zewnętrzne, ściany wewnętrzne, sklepienia, stropy, konstrukcje dachowe, pokrycie dachu, wyposażenie i instalacje) Stan zachowania dostateczny: <ul style="list-style-type: none"> - fundamenty zawilgocone 7% zniszcz. - ściany zewnętrzne obtłuczone 7% zniszcz. - ściany wewnętrzne odrapane 5% zniszcz. - stropy zużyte 5% zniszcz. - konstrukcja dachowa zawilgocona 10% zniszcz. - pokrycie dachu nieszczelnie 5% zniszcz. - instalacje zużyte 5% zniszcz. 	
20. Najpilniejsze postulaty konserwatorskie Potrzebny remont bieżący.
