DOM ul. Osńskiego nr 12

PASŁEK

Dom klasycystyczny wzniesiony w koń. XVIII w.
remontowany w XIX w i 1959 r.

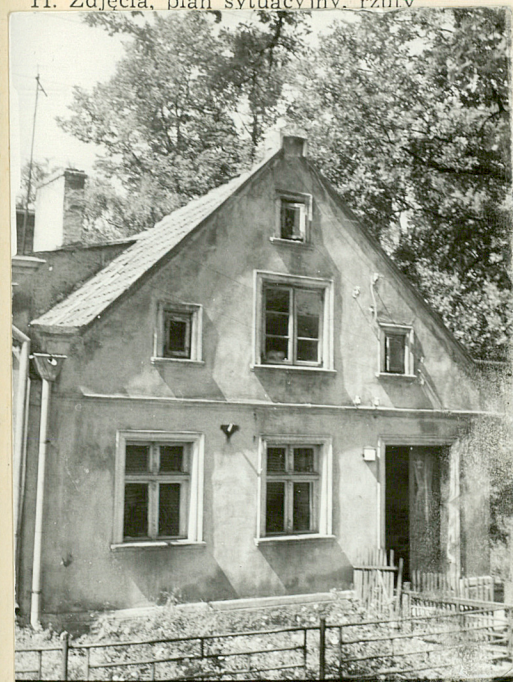
Dom usytuowany na brzegu murewaną skarpy szczytem do ulicy Osińskiego.

Założony na rzucie prostokąta, trójtraktowy z boczną sienią przelotową i klatką schodową w trakcie środkowym. Dwukondygnacyjny podpiwniczony składa się z parteru i mieszkalnego poddasza. Elewacja frontowa trójosiowa z prostokątnymi otworami okiennymi i jednym otworem drzwiowym z boku. Okna obramowane profilowanymi opaskami i podkreślone od dołu gzymsami podokiennymi. Między parterem a szczytem biegnie gzyms kordonowy. Szczyt trójkątny obramowany gzymsem o łamanych profilach na narożnikach i na wierzchołku. W elewacji tylnej umieszczone są prostokątne otwory okienne i jeden otwór drzwiowy. Boczna ściana północna przepruta ^{jest} jednym małym otworem okiennym, południowa przylega do sąsiedniego domu, dach siodłowy. Pomieszczenia ogrzewane piecami. Istniejące instalacje elektryczna i wodno-kanalizacyjna.

| 18. Prace budowlane i konserwatorskie, ich przebieg i dokumentacja Remont 1959r obejmował przebudowę wnętrza, reperację dachu i renowację elewacji. | | 19. Stan zachowania (fundamenty, ściany zewnętrzne, ściany wewnętrzne, sklepienia, stropy, konstrukcje dachowe, pokrycie dachu, wyposażenie i instalacje) Stan zachowania dostateczny: <ul style="list-style-type: none"> - fundamenty zawilgocone 8% zniszcz. - ściany zewnętrzne obtłuczone 10% zniszcz. - ściany wewnętrzne odrapane 5% zniszcz, - stropy zużyte 5% zniszcz. - konstrukcja dachu zawilgocona 8% zniszcz. - pokrycie dachu nieuszczelnione 5% zniszcz. - instalacje zużyte 5% zniszcz. | |

| 20. Najpilniejsze postulaty konserwatorskie Potrzebny remont bieżący | | | |
