DOM ul. A. Steffena nr 2

XVIIIw

PASŁĘK

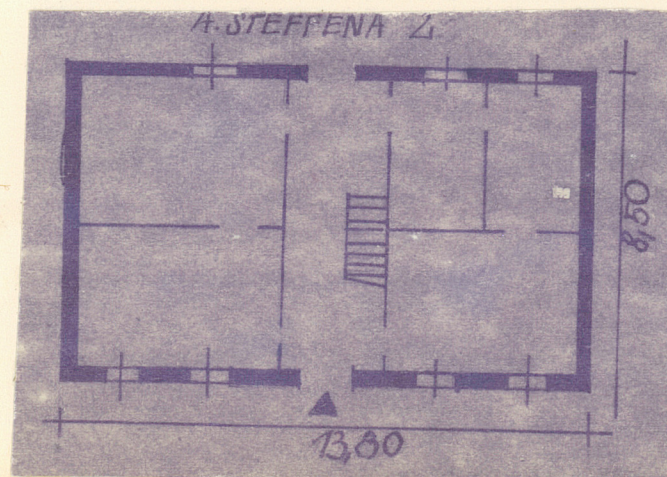
Dom wzniesiony w kon. XVIIIw., ostatnio remontowany w 1971r.

Dom usytuowany na skarpie w zwartym ciągu trzech budynków wzdłuż ulicy A.Steffena.

Murowany z cegły i otynkowany. Stropy, podłogi, drzwi, ramy okienne i futryny drewniane. Więźba dachowa drewniana konstrukcji krokwiowej wzmocniona stolcami. Dach kryty dachówką ceramiczną.

14. Kubatura	15. Powierzchnia użytkowa	16. Przeznaczenie pierwotne	17. Użytkowanie obecne
ok. 450 m ³	ok. 120 m ²	mieszkalne	mieszkalne
<p data-bbox="48 304 851 336">18. Prace budowlane i konserwatorskie, ich przebieg i dokumentacja</p> <p data-bbox="48 392 936 576">Remont w 1971r. obejmował reperację dachu wzmocnienie więźby i odgrzybienie, likwidację czarnej kuchni, przebudowę pomieszczeń kuchennych i odnowienie elewacji.</p>		<p data-bbox="948 304 2034 360">19. Stan zachowania (fundamenty, ściany zewnętrzne, ściany wewnętrzne, sklepienia, stropy, konstrukcje dachowe, pokrycie dachu, wyposażenie i instalacje)</p> <p data-bbox="948 400 1425 432">Stan zachowania dobry.</p> <ul data-bbox="948 448 1850 679" style="list-style-type: none"> - fundamenty osiadłe 10% zniszcz. - ściany nieznacznie porysowane 3% zniszcz. - stropy zużyte 5% zniszcz. - więzania dachu 5% zniszcz. - pokrycie szczelne 0% zniszcz.
