1. Obiekt zabytkowy

KOŚCIÓŁ PAR. P.W. ŚW. MARII MAGDALENY

LEGINY

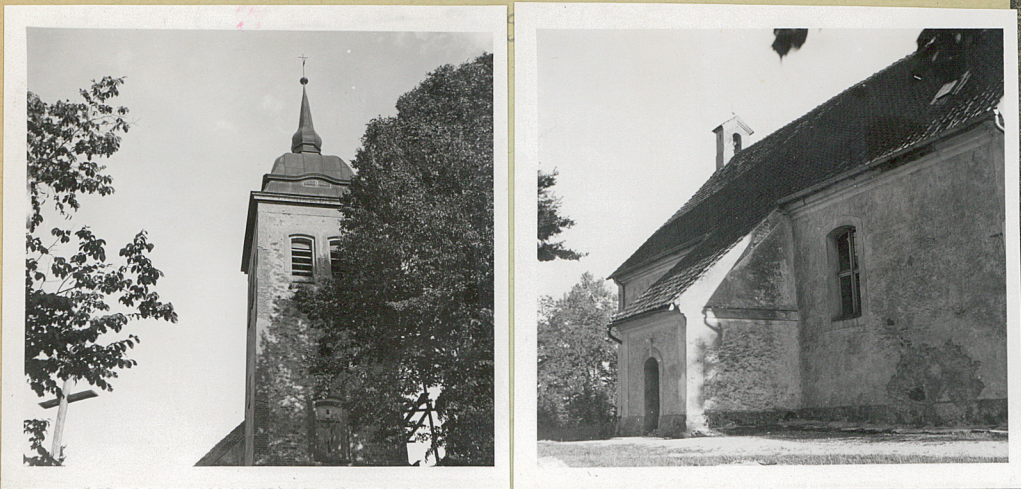
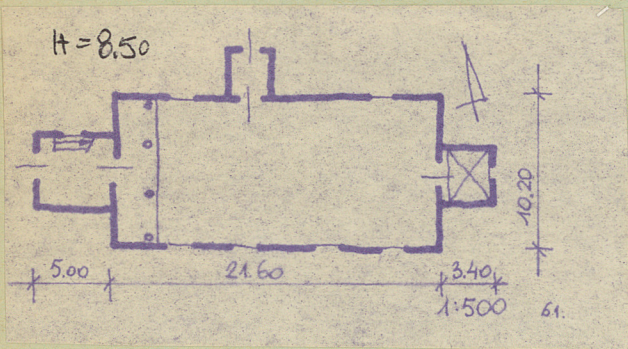
Orientowany. Murowany. Salony. Prostokątny z kłębkiem, od pr.,  
 rektoryj od wch. (z wież z 1910 r. od zgl.). Wnętrze prostokątne  
 stropem o rektoryjnym kształcie.
