"MOST WYSOKI"

II poł. XIV w.

RESZEL

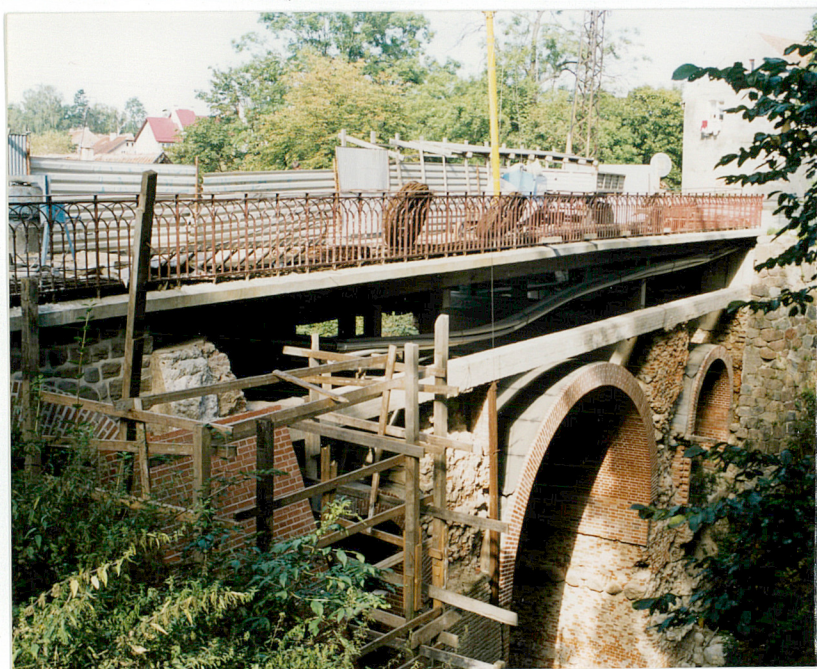
1. Most Wysoki od południa, neg. 1100/533/6.

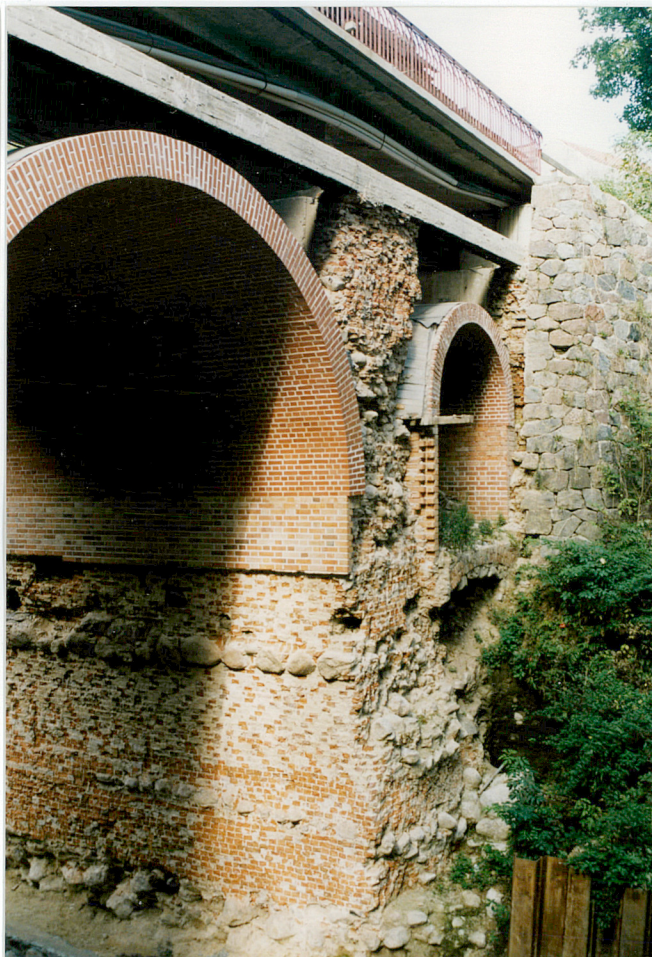
2. Filar z arkadami, część wsch. od pld., neg. 1100/534/2.

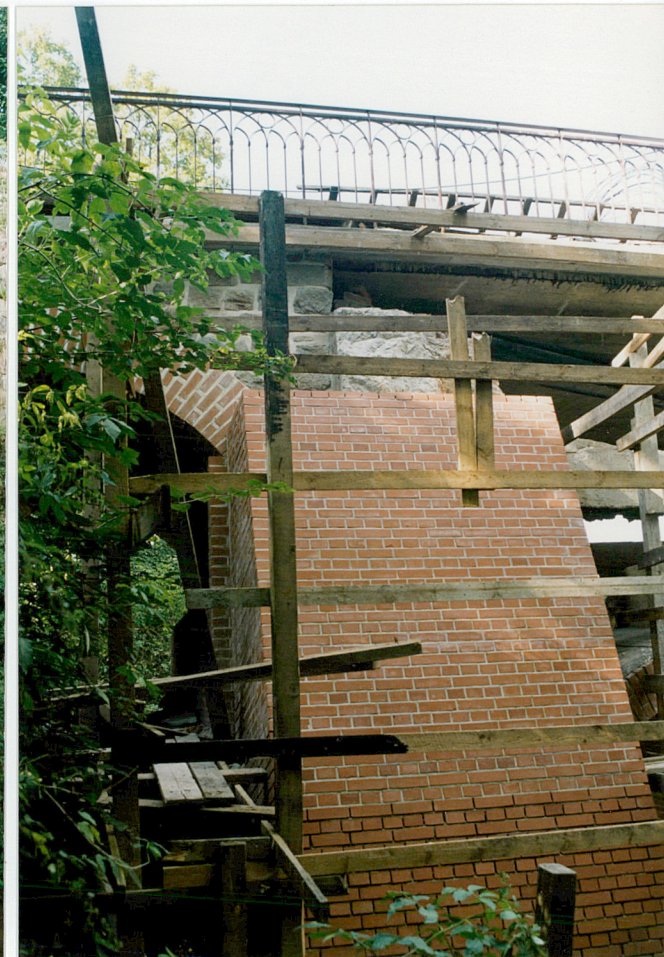
3. Odbudowana przypora przy skrajnym filarze zach. (d. mostu zwodzonego), neg. 1100533/1.

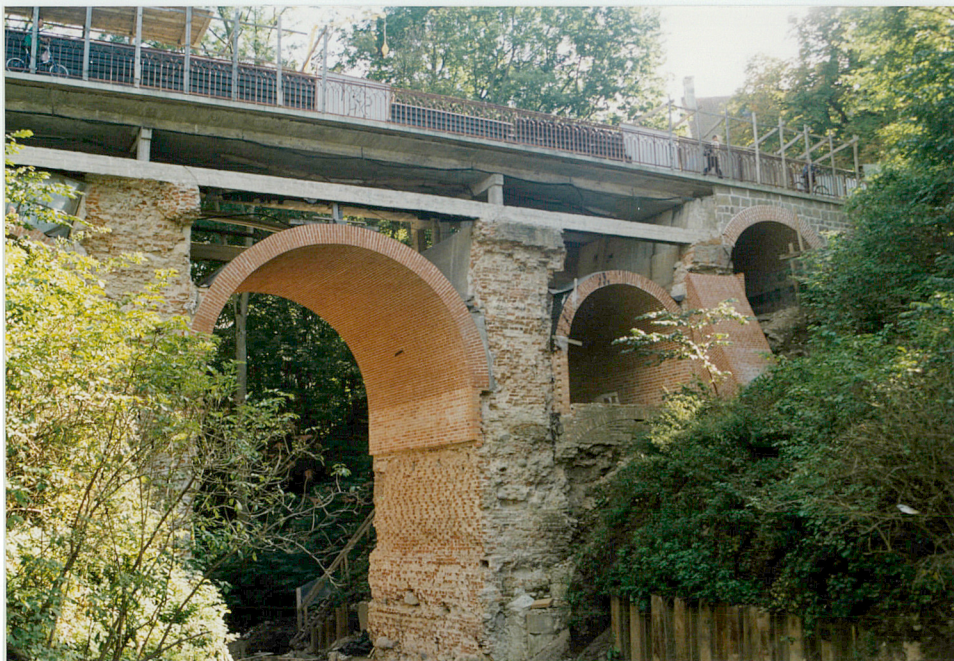
4. Most od płn., neg. 1100/534/6.

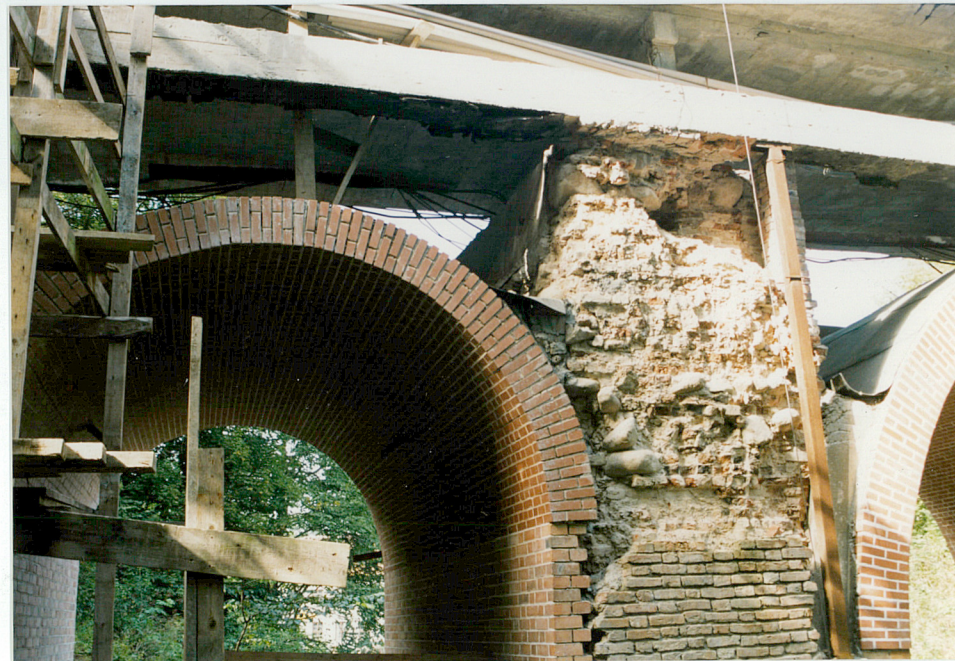
5. Zwieńczenie filaru środkowego, usytuowanego po zach. stronie strumienia, neg. 1100/534/1.

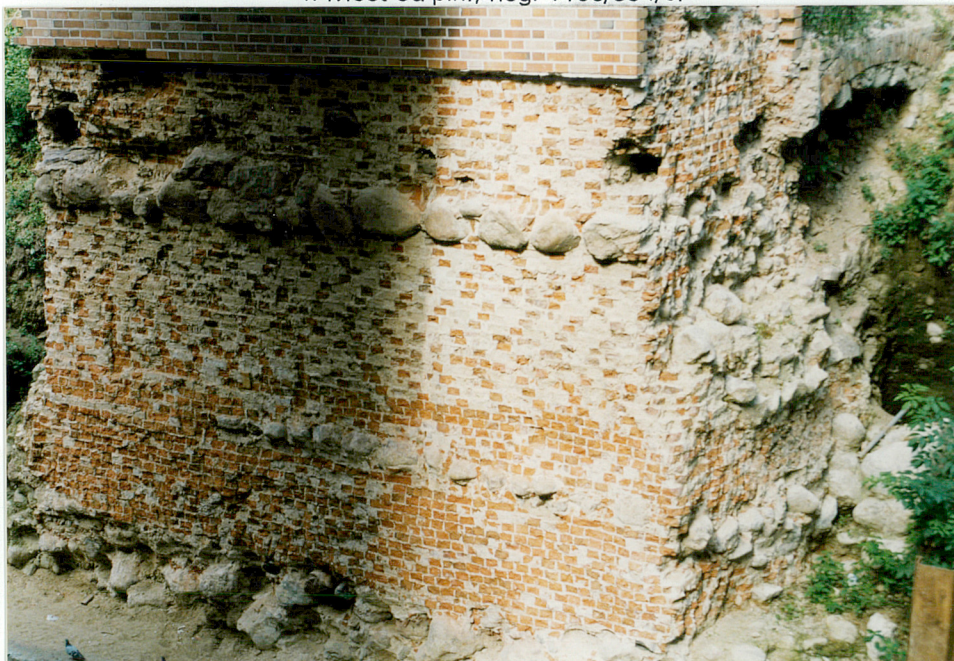
6. Odkuty filar środkowy (po wsch. stronie strumienia), neg. 1100/534/3.

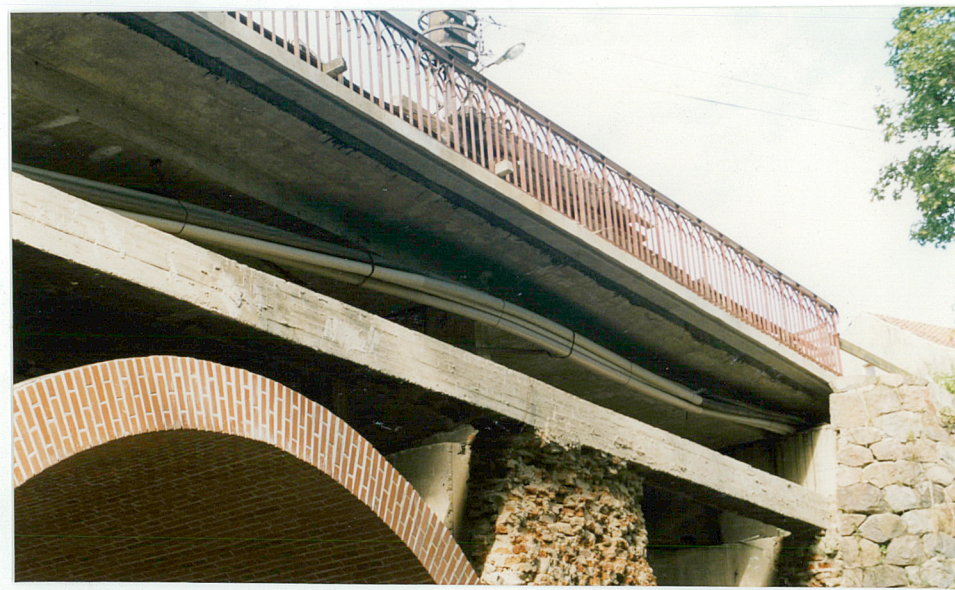
Partia mostu powyżej górnych arkad została przemurowana podczas budowy żelbetonowej płyty jezdni i związanej z budową płyty wzmocnieniem górnej części filarów. Teraz między górnymi arkadami mostu i powierzchnią jezdni jest odległość blisko dwumetrowa. Pierwotnie w mostach murowanych jezdni była kładzona na warstwie podsypki sięgającej ok. 0,5 m powyżej arkad. Należy przyjąć, że pierwotnie powierzchnia mostu była znacznie niżej niż teraz o ok. 1,5 m - związane to jest z podniesieniem powierzchni ulic lub niwelacją ich spadów przy moście.

7. Płyta żelbetowa nośna mostu, neg. 1100/534/4.

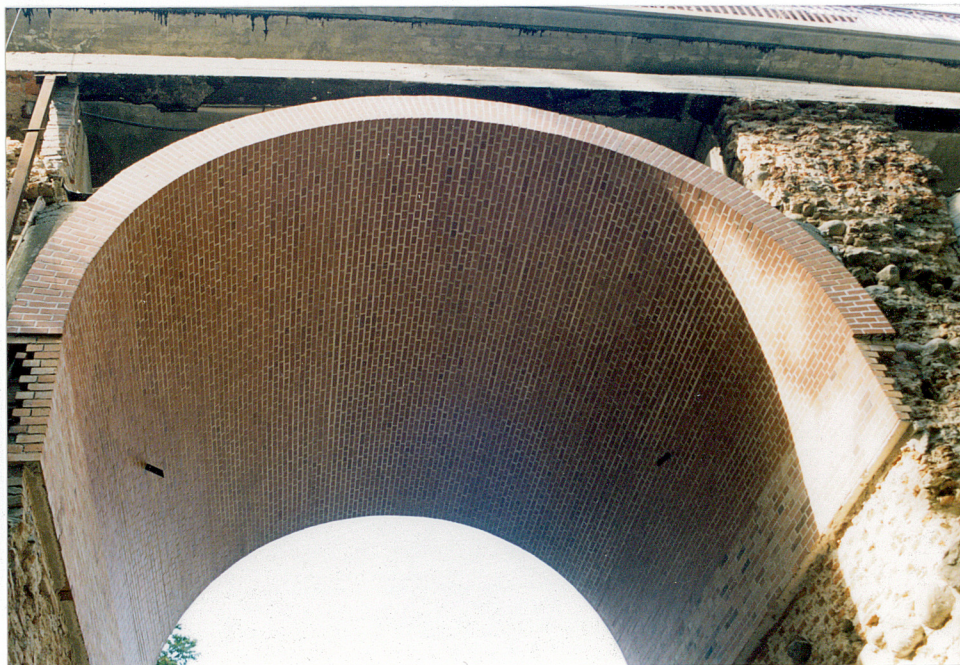
1. Arkada środkowa Mostu Wysokiego, neg. 1100/534/5.

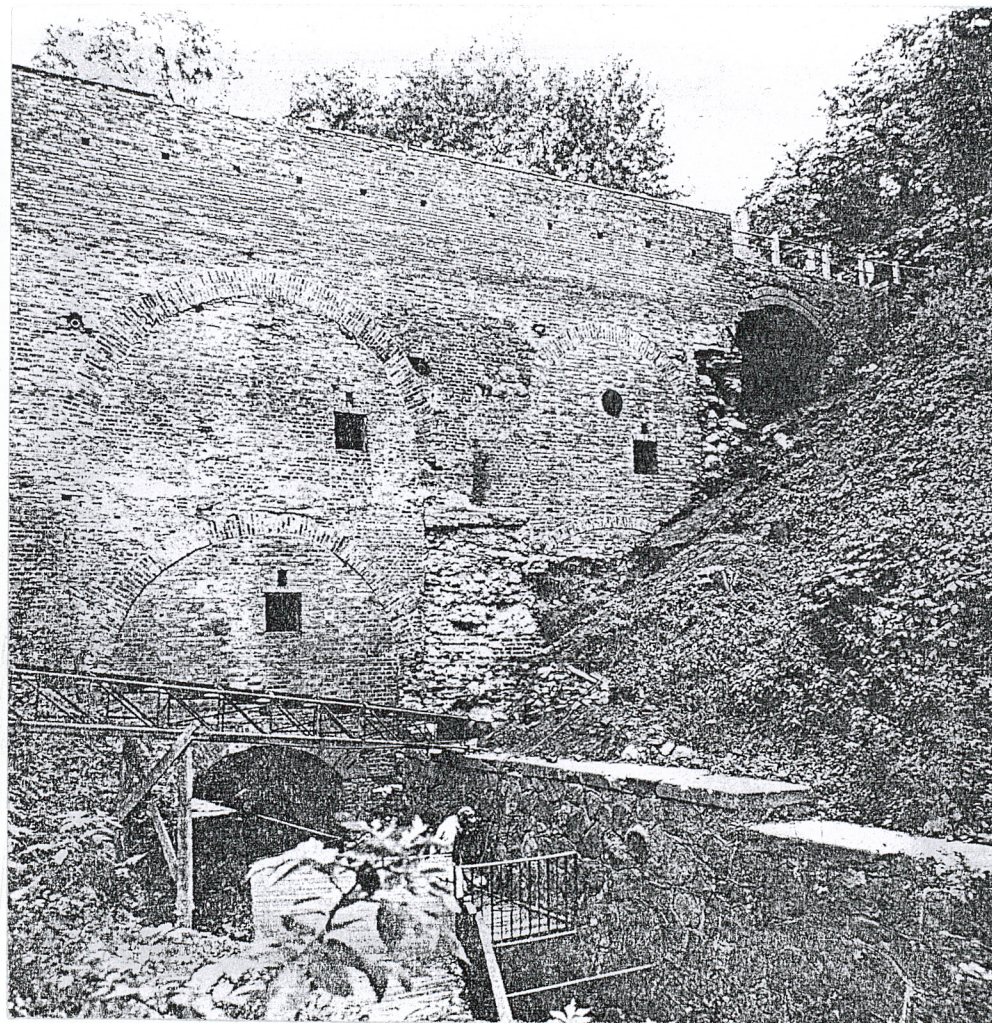
2. Północna strona mostu, część zach. z arkadą przy d. bramie Rybackiej, kserokopia fotografii mgr I. Sikorskiej-Ulfik z 1993 r.

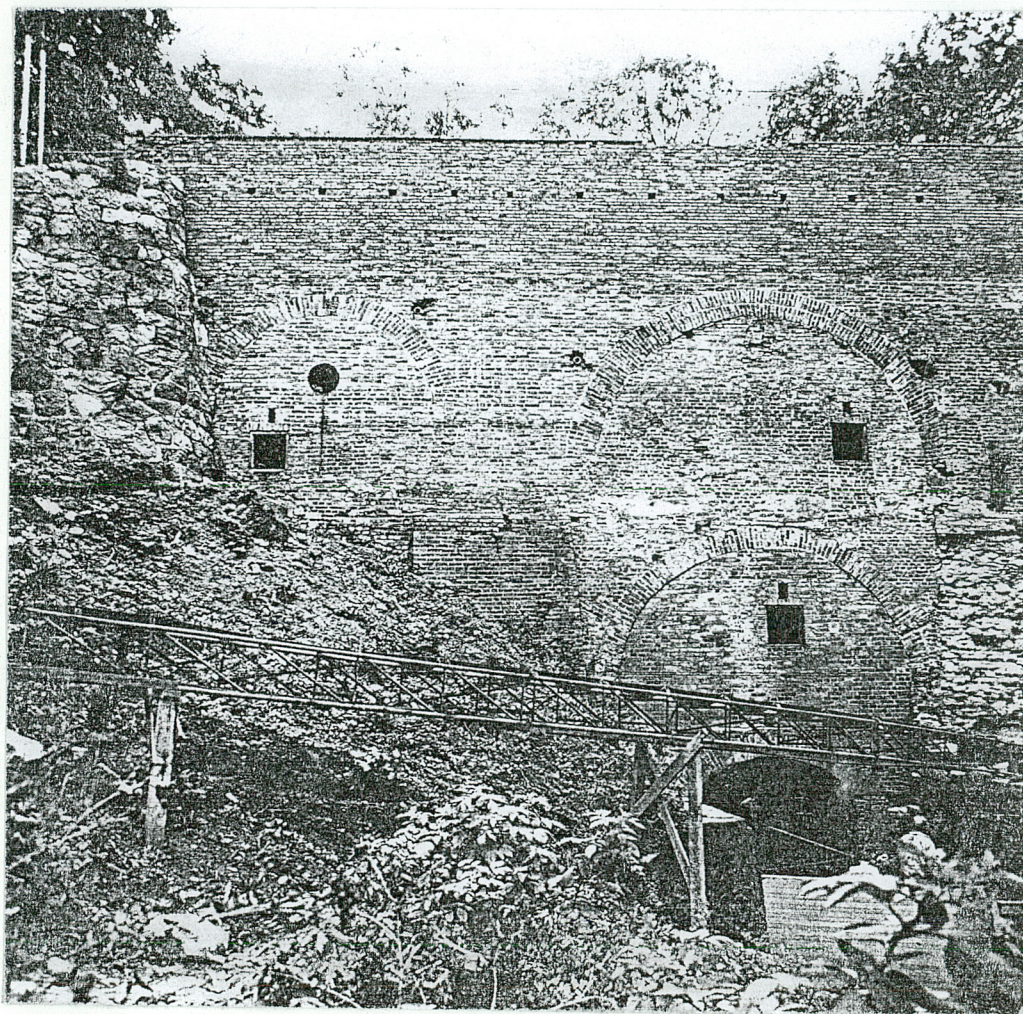
4. Północna strona mostu, część wsch., mur oporowy, kserokopia fotografii mgr I. Sikorskiej-Ulfik z 1993 r.

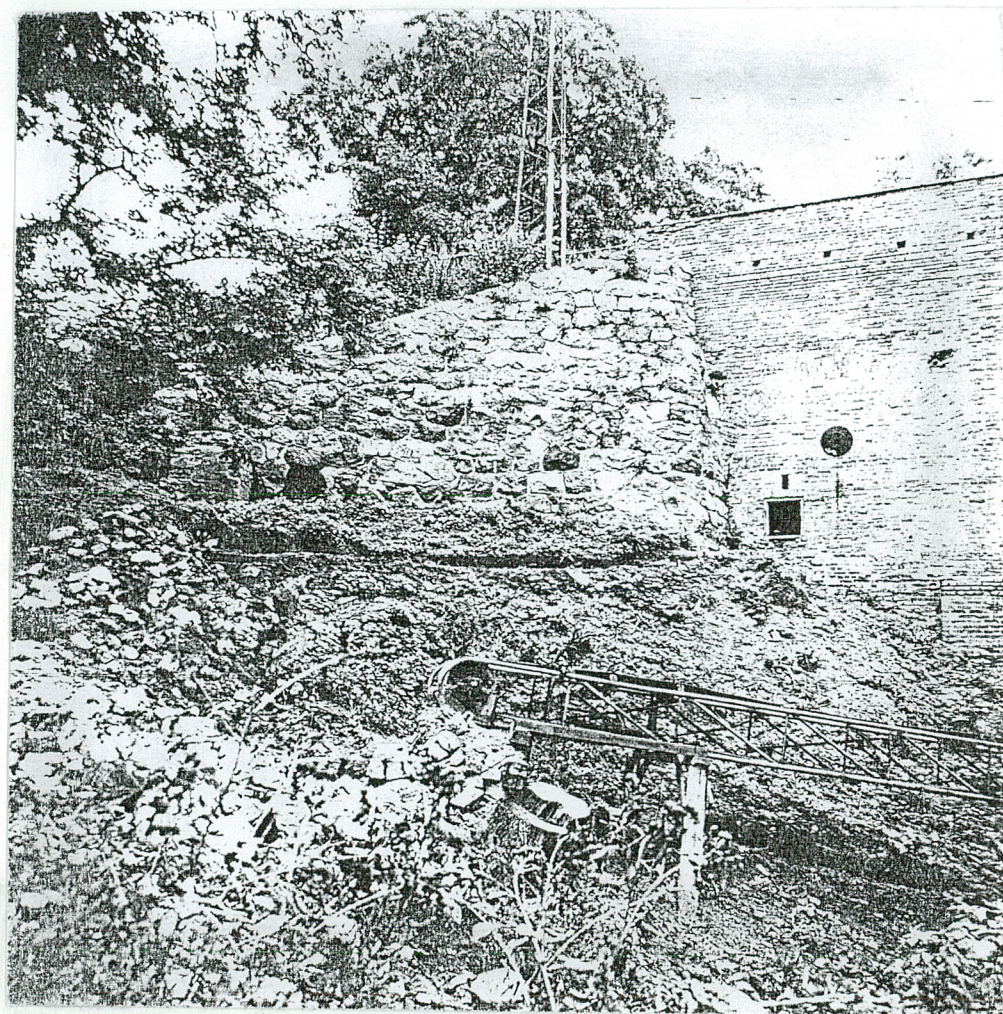
3. Północna strona mostu, część wsch. kserokopia fotografii mgr I. Sikorskiej-Ulfik z 1993 r.
