8709

KOŚCIOŁ EWANGELICKI

1882 r.

WARPUNY

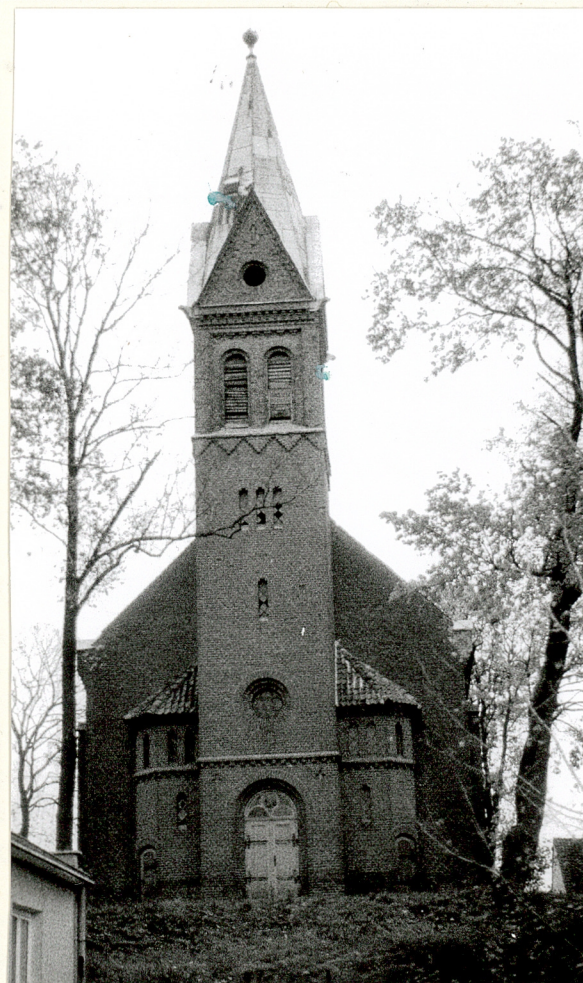
fot. 1

fot. 1. widok elewacji zachodniej

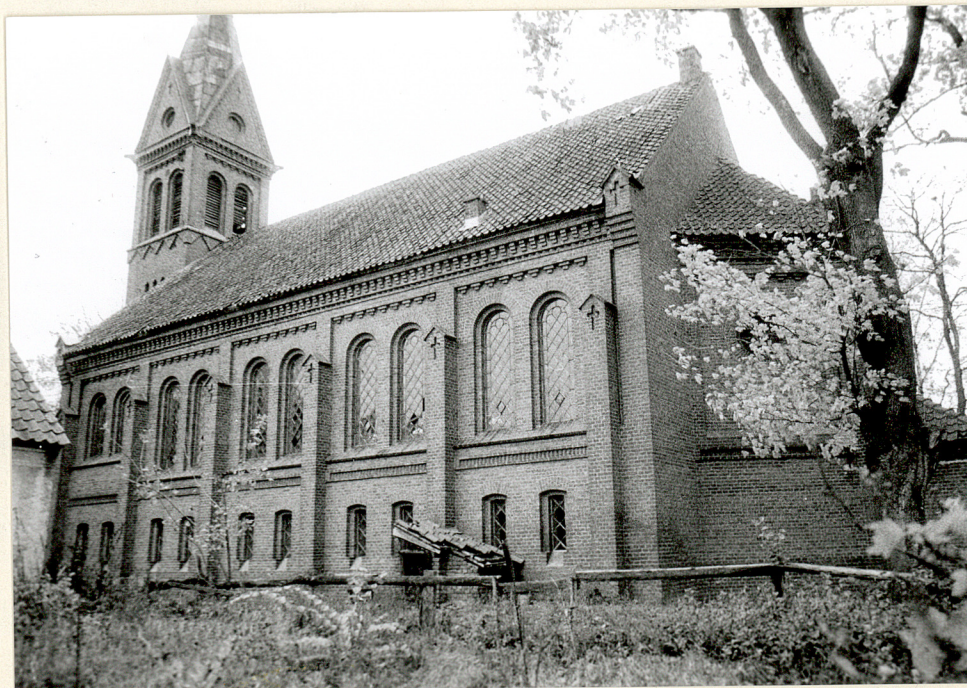
fot. 2

rys. 3. plan sytuacyjny
fot. 2. widok elewacji
północno - wschodniej

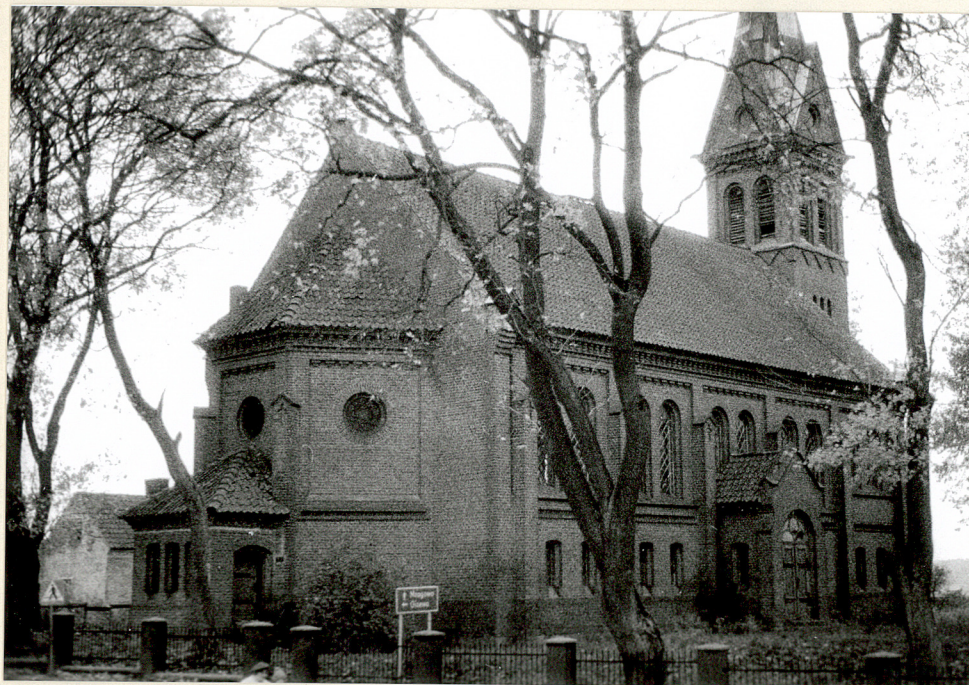
fot. 3

fot. 3. widok elewacji południowo - wschodniej

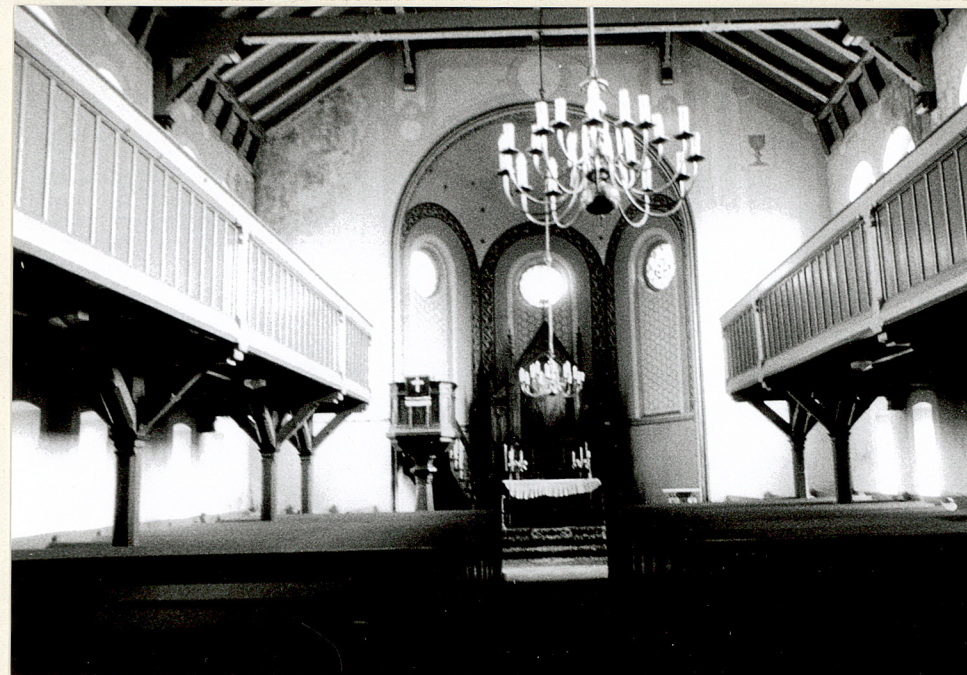
fot. 4

fot. 4. korpus nawowy

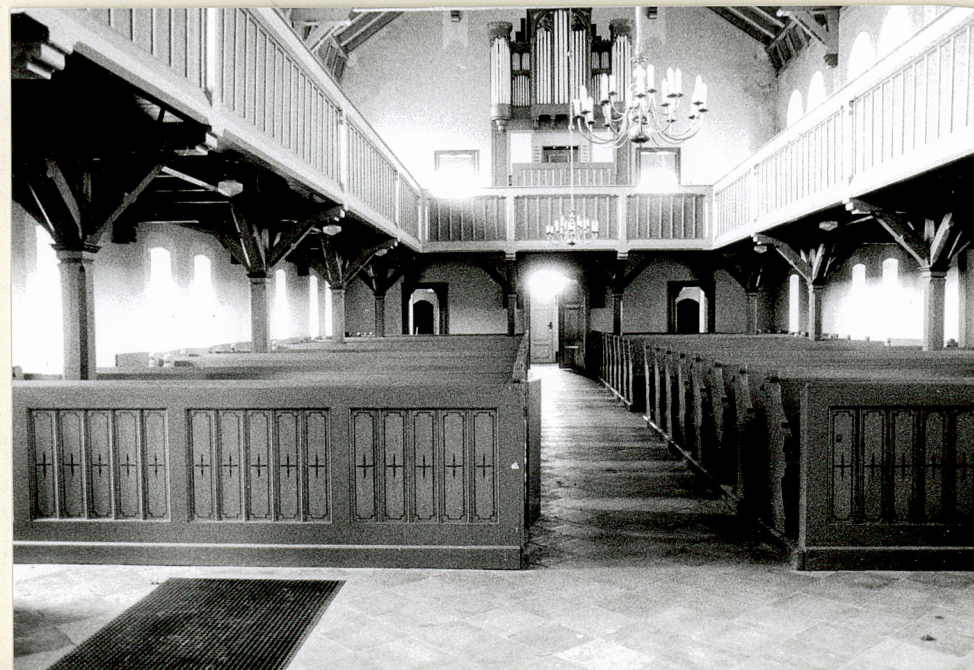
fot. 5

fot. 5. korpus nawowy
