1. Obiekt

KAMIENICA

DĘBOWIEC

4. Adres Dębowiec 15

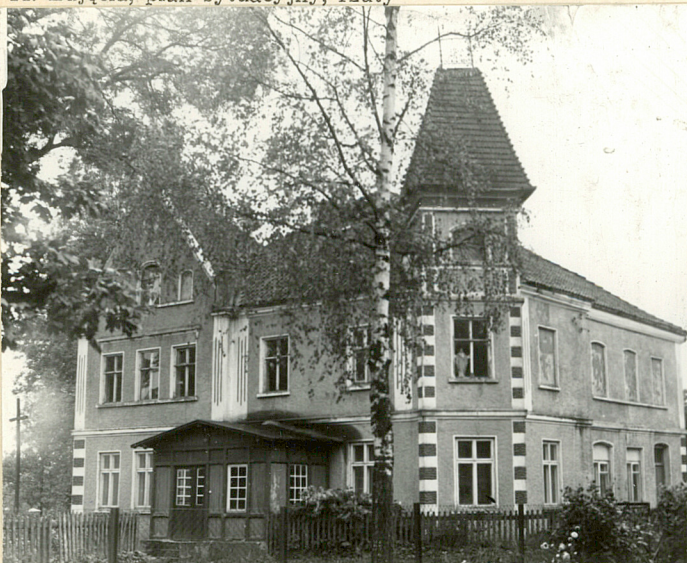
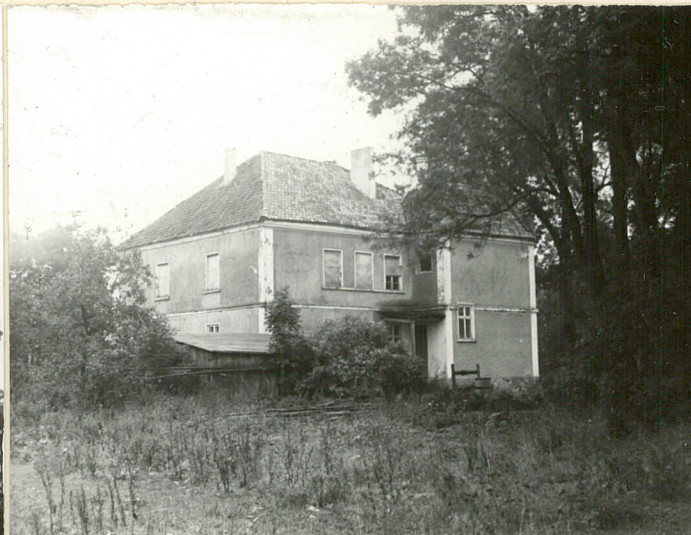
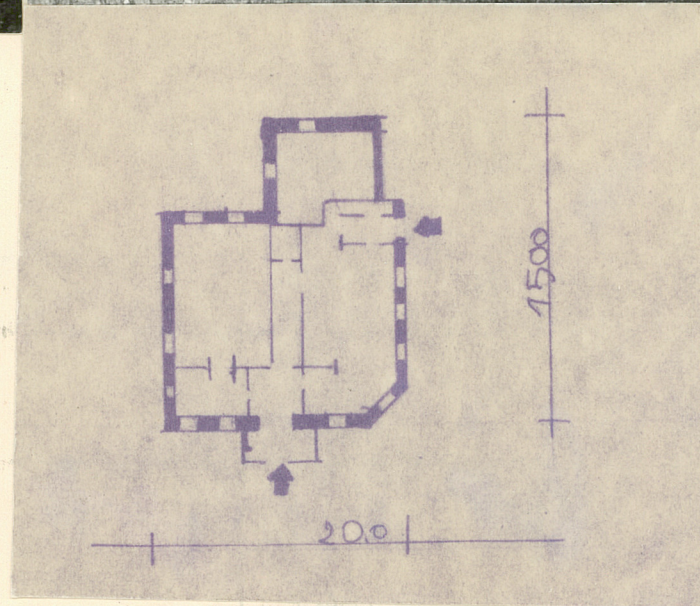
11. Zdjęcia, plan sytuacyjny, rzuty

Usytuowana przy drodze we wsi w pobliżu kościoła. Murowana z cegły i otynkowana, na rzucie prostokąta zbliżonego do kwadratu - dwukondygnacyjowa. Elewacja frontowa 7-osiowa z trójosiowym ryzalitem skrajnym i jednoosiowym wykuszem w prawym narożniku. Układ pomieszczeń we wnętrzu trójtaktowy. Narożniki domu boniowane opilastrowane. Między kondygnacjami elewacji obiega pasmo profilowanego gzymsu. Pod okapem uskokowo profilowany gzyms wieńczący. W szczycie ryzalitu w trasy blendy zamknięte półkoliście, w trzeciej kondygnacji w wykuszu wnętrza zamknięta odcinkowo. Kamienica kryta dachem naczółkowym, na wykuszu czterospadowym i dachówką szalkową. Otwory okienne prostokątne, w ścianach krótszych częściowo zamknięte odcinkowo obwiedzione opaskami. ~~Stalarka~~ Stalarka okienna z podziałem na 4 kwatery. Więsba dachowa drewniana konstrukcji krokwiowo-jętkowej ze stolicami. W części frontowej między ryzalitem a wykuszem dobudowana drewniana weranda.

14. Kubatura	15. Powierzchnia użytkowa	16. Przeznaczenie pierwotne	17. Użytkowanie obecne
3900 m ³	360 m ²	mieszkalne	nieużytkowane
18. Prace budowlane i konserwatorskie, ich przebieg i dokumentacja		19. Stan zachowania (fundamenty, ściany zewnętrzne, ściany wewnętrzne, sklepienia, stropy, konstrukcje dachowe, pokrycie dachu, wyposażenie i instalacje)	
		Ogólny stan zły - brak stolarki okiennej - brak szyb. Liczne odpryski tynków i zawilgocenie wnętrza.	
20. Najpilniejsze postulaty konserwatorskie			
15.VII.1979 r. Wskazany gruntowny remont obiektu.
