1. Obiekt

KAPLICA POMENNONICKA

3. Miejscowość

MARKUSY
JEZIORO

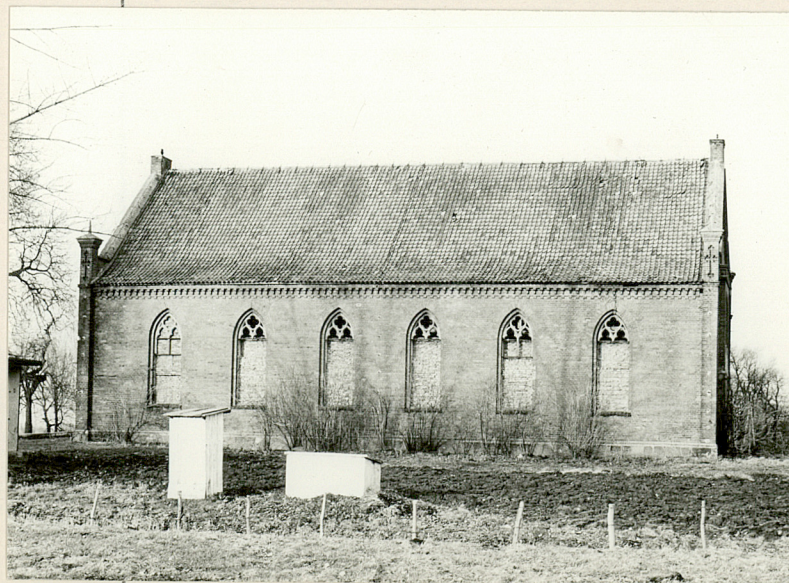
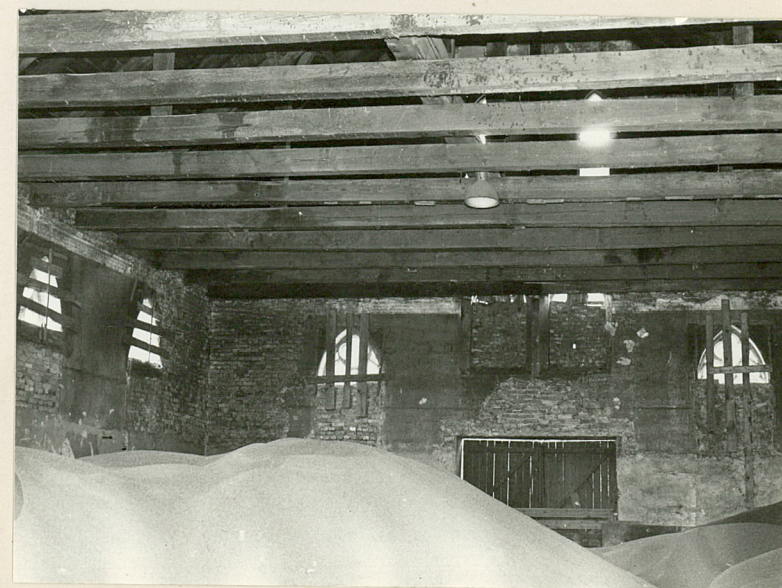
14. Kubatura 1200m ³	15. Powierzchnia użytkowa 200m ²	16. Przeznaczenie pierwotne kaplica	17. Użytkowanie obecne magazyn zbożowy
18. Prace budowlane i konserwatorskie, ich przebieg i dokumentacja Slady naprawy pęknięć ścian zewnętrznych nad oknami, prawdopodobnie na początku XX w		19. Stan zachowania (fundamenty, ściany zewnętrzne, ściany wewnętrzne, sklepienia, stropy konstrukcje dachowe, pokrycie dachu, wyposażenie i instalacje) Ściany zewnętrzne bardzo spękane. W szczególnie złym stanie jest ściana północna, gdzie popękany mur odchylony jest na zewnątrz o ok. 20 cm, co sprawia, że belki stropowe wychodzą ze swych gniazd /Fot/ co grozi zawaleniem konstrukcji dachowej. Ze skrajnego /zachodniego/ okna ściany południowej na skutek spękania ściany i jej deformacji wypadły cegły ze zwornika okna. Wszystkie okna są zamurowane do 3/4 wysokości. Konstrukcja dachowa miejscami spróchniała na skutek zacieków. Nieliczne ubytki dachówek. Ze stropu zostało zerwane odeskowanie, wyposażenie wnętrza świątyni rozkradzione po wojnie. Podłoga niegdyś drewniana obecnie wybetonowana.

20. Najpilniejsze postulaty konserwatorskie Podeprzeć ściany, aby uchronić konstrukcję dachową przed zawaleniem, uzupełnić brakujące dachówki.
