Sambród

Gmina Małdyty

METEOROLOGIA PARKU - OGRODU				
1	Adres:	niejescowość - Sambród	gmina - Małdyty	powiat - Morąg województwo - olsztyńskie
2	Nazwa parku:	aktualna -	dawna -	
3	Rodzaj parku i stani jego zachowania:	Park został rozparcelowany pomiędzy prywatnych właścicieli i od 1949 użytkowany jest jako pastwisko. Z dawnych założeń pozostały tylko ślady dawnej alei dębowej i kilka chorych lip. Widoczne są ślady kanałów i stawku. Wiele drzew usunięto.		
4	Czas powstania:	XVIII w.		
5	Położenie parku:	Park położony jest przy bocznej drodze z Małdyt przez Sambród, Chojnik do Moraga. Rozciąga się pomiędzy kościołem i dawną oficyną pałacową skąd teren opada stromo w kierunku północnym.		
6	powierzchnia parku:	ogółem w ha - 2,5	w tym wód w ha - -	czy są na niej budynki i jakie - oficyna pałacowa i kościół z XVIII w stanowiące pierwotnie dwa skrzydła pałacu.
7	Użytkownik parku:	Stefan Skirzyński - 1 ha, 1,5 ha - 9 innych użytkowników

I. Krótka analiza historyczna.

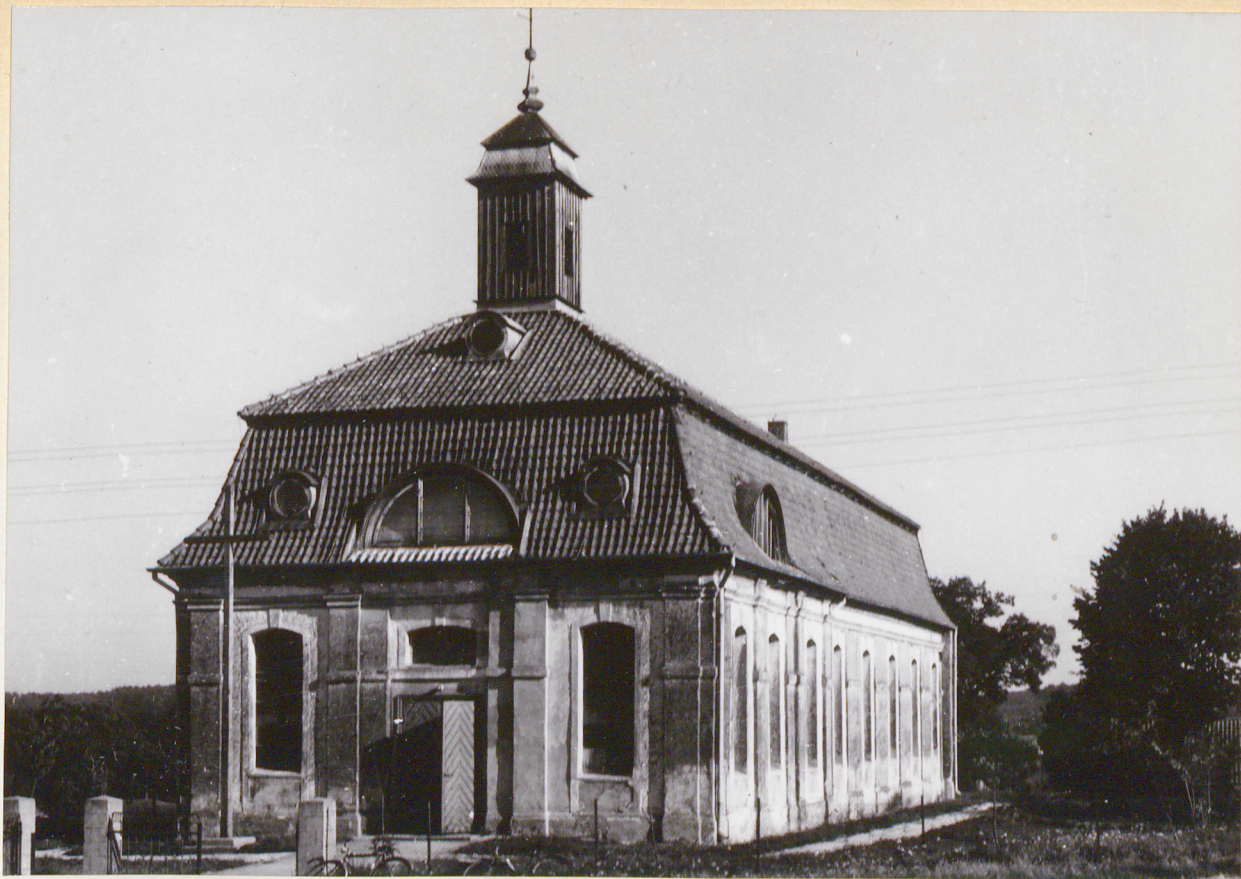
1 neg 3700

1. Nr neg. 3700 Lewe skrzydło pałacu - obecnie kościół katolicki,
2. Nr neg. 3701 Prawe skrzydło pałacu zajmowane przez rolników obecnie,
3. Nr neg. 3699 Resztką zadrzewienia złożonego z lip i kasztanowców,
4. Nr neg. 3698 Dwie stare lipy,
5. Nr neg. 3695, 96 Pozostałość zadrzewień dawnego parku,
6. Nr neg. 3697 Wypróchniały pień potężnej lipy.

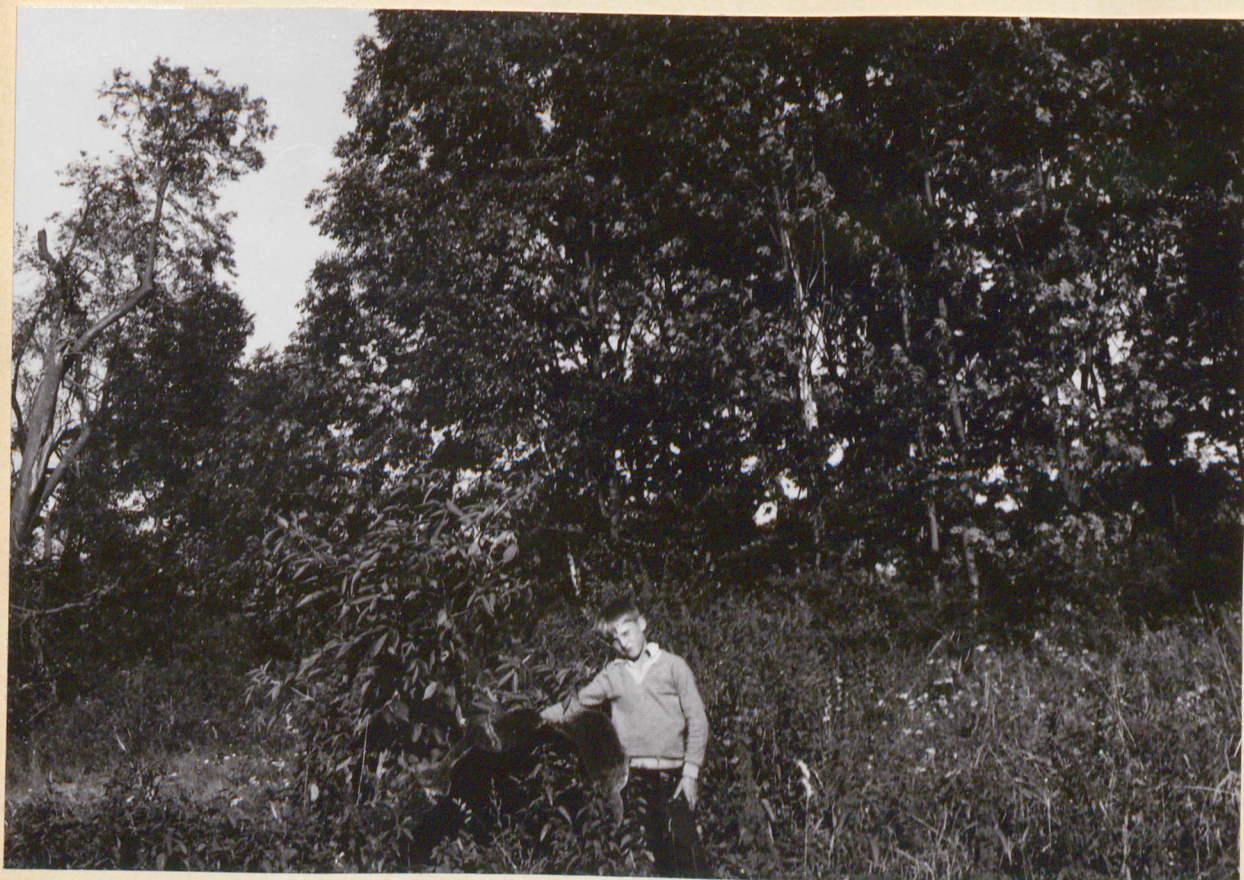
7 neg 3697

Niektóre drzewa są wewnątrz wypalone, pozostałe częściowo spróchniałe i zagrzybione. Obecnie teren parku jest użytkowany jako pastwisko. Park do renowacji nie nadaje się. Należy pozostawić tylko zdrowe drzewa jako pojedyncze zadrzewienia.
