Park Dobrocin

Gmina Morąg

ISTOTYCELA PARKU - OGRODU

Dobrocin pow. Morąg.

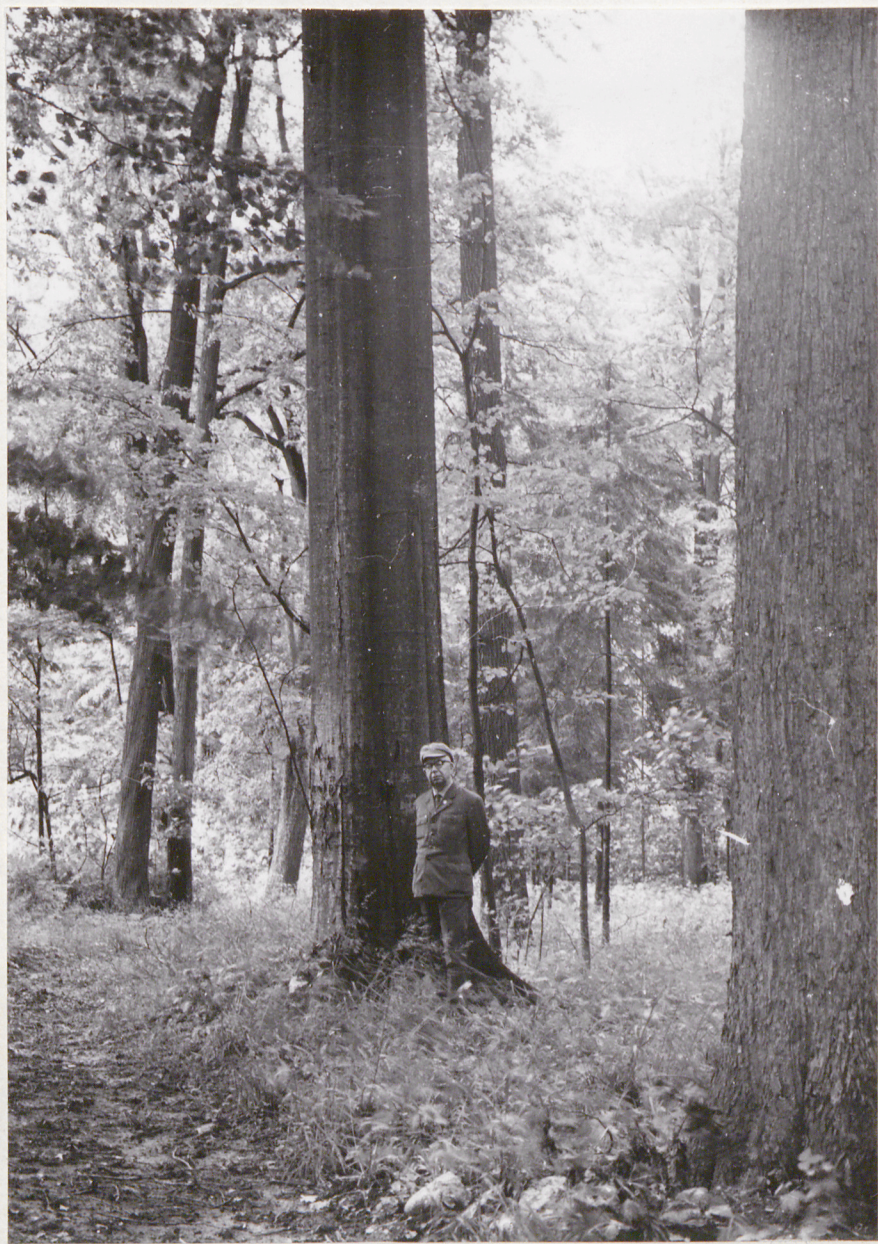
2 neg. 3685

Buk zwyczajny *Fagus sylvaticus* 280 cm obw. pom.

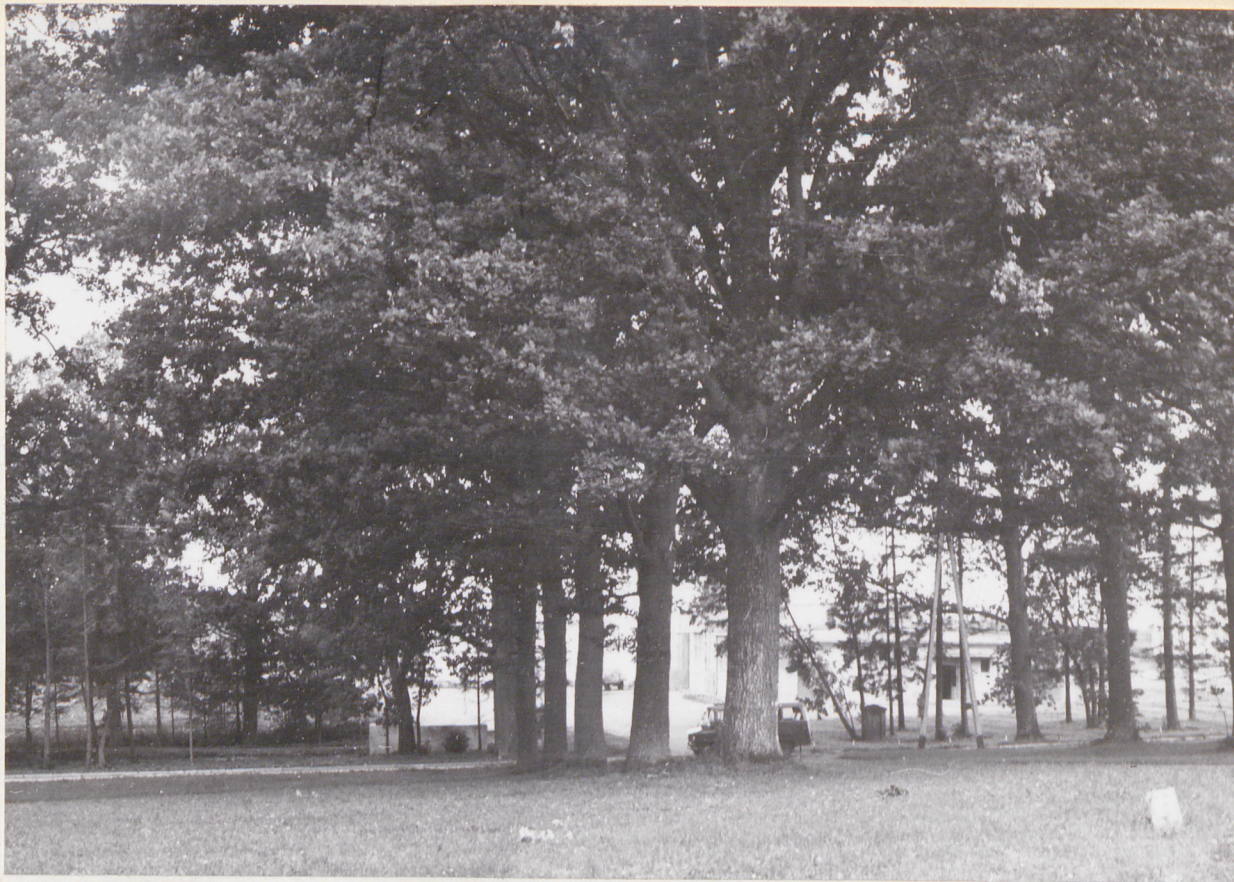
3 neg 3688

Przed frontem pałacu użytkowanego przez Technikum Rolnicze podjazd w kształcie elipsy z kwietnikiem. Na dużym trawniku pojedynczo egzemplarze dębów. Pałac lekko góruje nad otoczeniem dzięki usytuowaniu na wyższej części terenu, co pozwoliło na uzyskanie widoków z kierunku zachodniego i wschodniego poprzez park na staw. W zachodniej części fragmenty dawnego sadu obramowanego świerkami. Tuż za północnym skrzydłem pałacu duża chława użytkowana gospodarczo. Dalej na północ w otoczeniu starych lip resztki sztucznie usypanej góry. W pobliżu rosną egzemplarze starych buków i jeden sosny czarnej. Pomiędzy górą a wzdłuż granicy sadu biegnie z południa na północ alejka spacerowa z pojedynczymi lipami po prawej stronie. Tuż za zakrętem na wschód po lewej stronie mały zbiornik wodny, który powstał prawdopodobnie z osuszenia rowem melioracyjnym stawu, którego ślady pozostały na południe od zbiegu dwu alei grabowych.

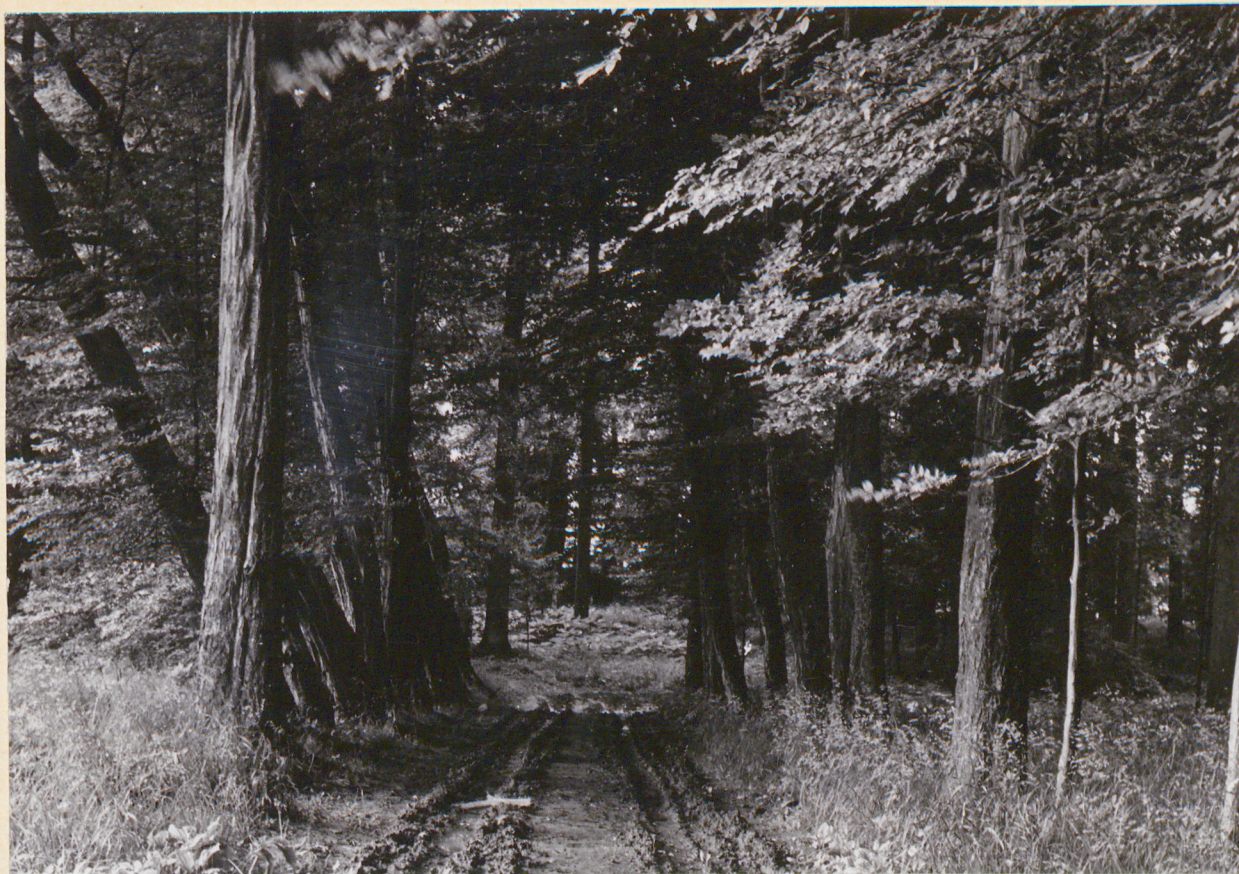
5 neg. 3690

Główny wjazd do parku odbywa się bezpośrednio z szosy piękną usytuowaną osiowo aleją dębową szerokości 10 m. W niewielkiej odległości równoległe do drogi zachowały się resztki ogrodzenia murowanego. Wzdłuż szosy, od której odgradzony jest siatka, rośnie stary żywopłot grabowy i usychający żywopłot z żywotnika.

zachować główną aleję wjazdową.

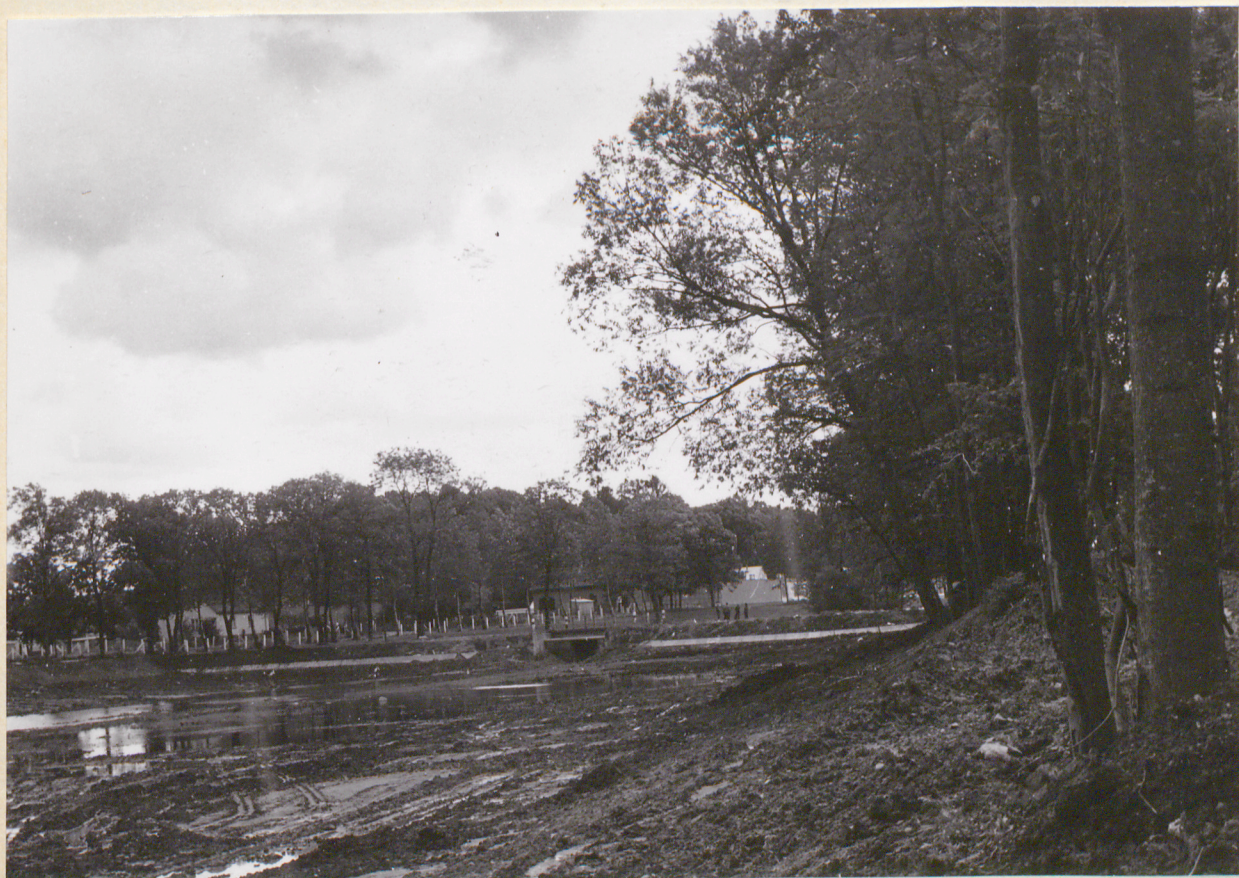
6 neg. 3686

opis techniczny, dokumentacja i ekspertyzy			
	analizy inwentaryzacja w skali 1:1000			
	renowacja i pogłębienie stawu w 1974r.
