DOKUMENTACJA EWIDENCJI PARKU

we wsi GUDNIKI

gm. KORSZE woj. OLSZTYŃSKIE

E w i d e n c j a    P a r k u  
położonego we wsi G U D N I K

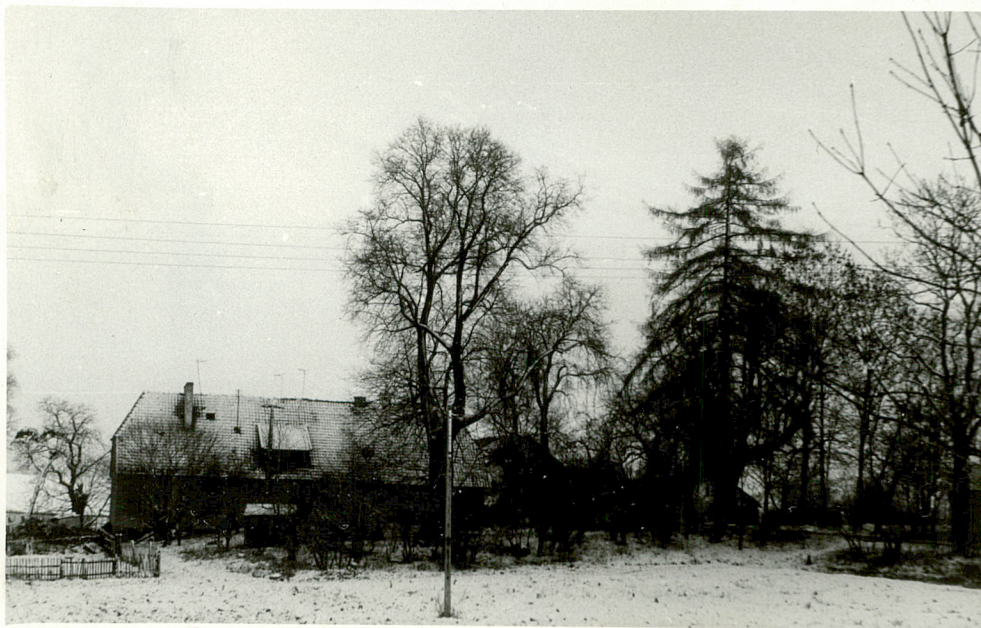
Głównym zadaniem powstałego obiektu była ochrona przed  
niekorzystnymi wpływami z zewnątrz, głównie przed wiatrami  
zachodnimi, sadu, ogrodu warzywnego oraz zespołu budynków  
gospodarczych i mieszkalnego. Dodatkowym zadaniem było  
poprawienie walorów krajobrazowych i estetyki otoczenia  
budynku mieszkalnego Fot. nr. 2.

Budynek mieszkalny /zdjęcie nr 2/ parterowy z szeroko rozbudowanym poddaszem jest typowy dla budownictwa wiejskiego na Warmi i Mazurach i nie zasługuje na uwagę i ochronę specjalną. *Pochodzi on z końca wieku XIX.*

2. Widok parku ze stanowiska Nr .....<sup>1</sup> na budynek mieszkalny

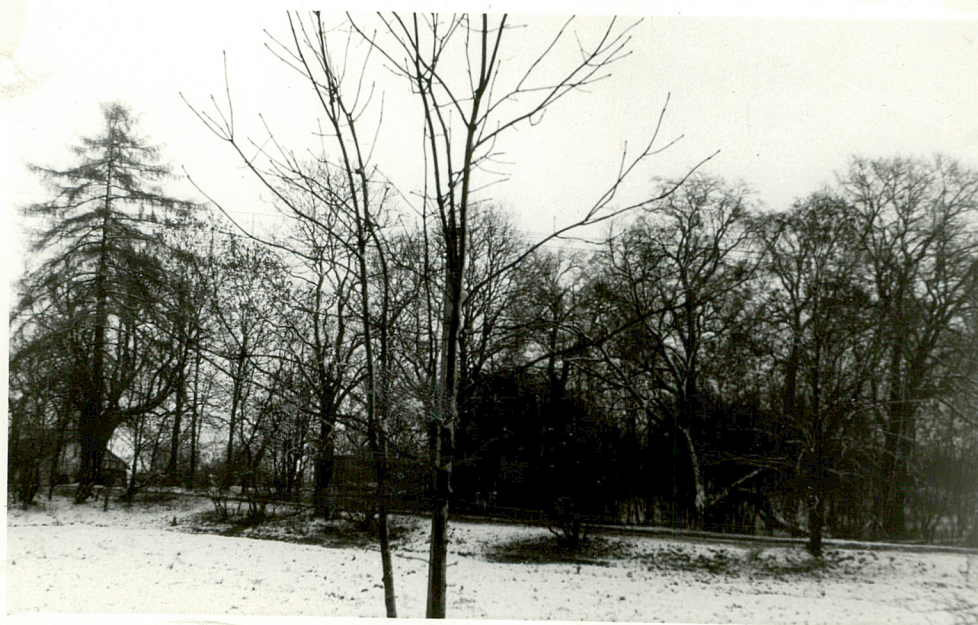
W okresie lat 1920-1930 obiekt został zmniejszony o około 0,40 ha a po 1972 r. o dalsze 0.29 ha na skutek przeznaczenia części wschodniej sadu na wybieg dla bydła /fot. Nr. 3/, które w 100% zniszczyło resztki sadu a nawet darni-traw. Wybieg ogrodzono płotem z żerdzi.

3. Widok parku ze stanowiska Nr .....<sup>2</sup>

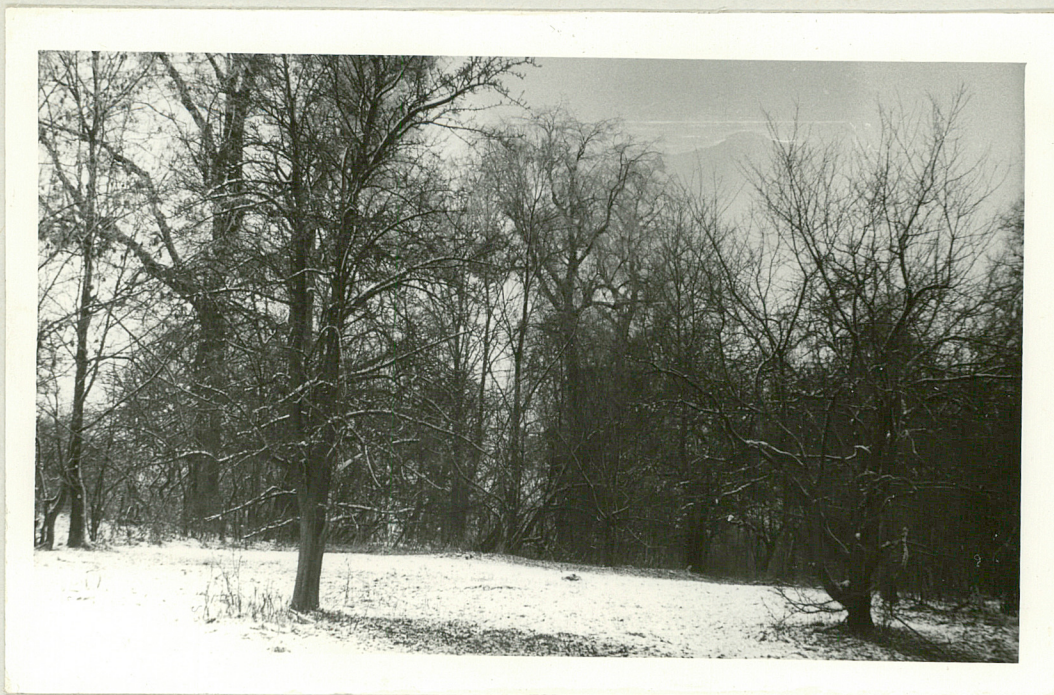
4. Widok parku ze stanowiska Nr 3... na środek parku

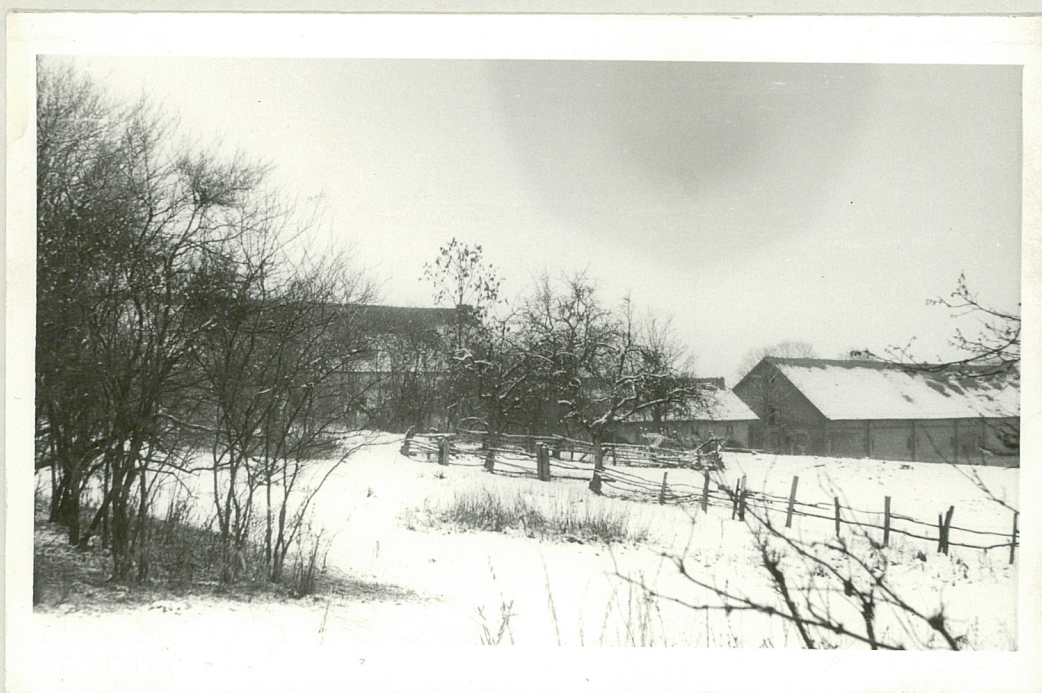
5. Widok parku ze stanowiska Nr 3... na zabudowę i gospodarkę
