1. Obiekt

KAMIENICA ul. Warmińska 25

pocz. XX w.

OLSZTYN

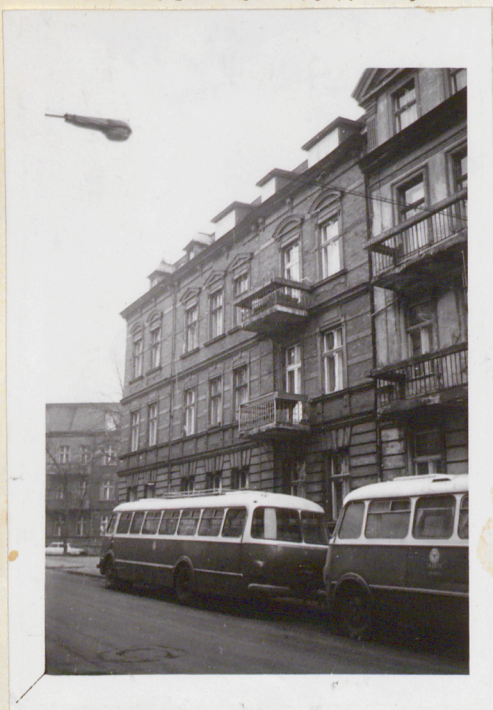
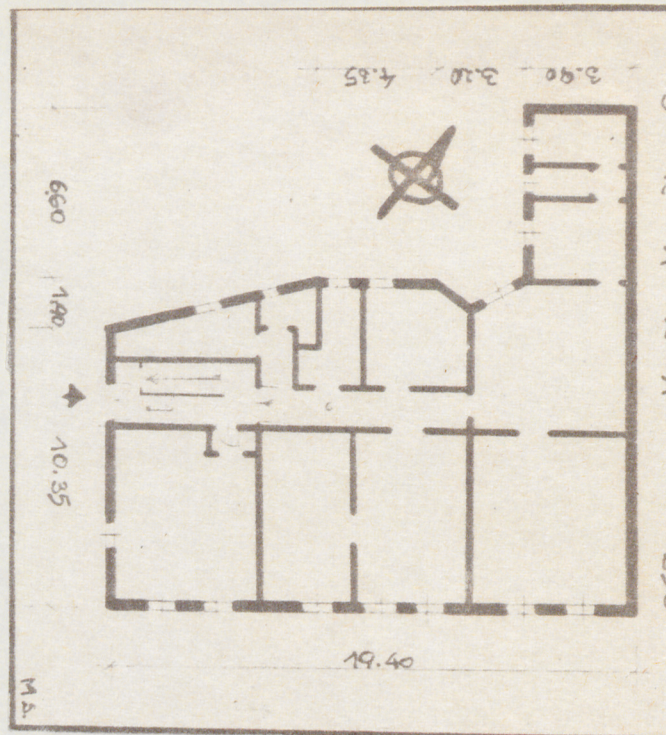
11. Zdjęcia, plan sytuacyjny, rzuty

14. Kubatura	15. Powierzchnia użytkowa	16. Przeznaczenie pierwotne Mieszkalne	17. Użytkowanie obecne mieszkalne
18. Prace budowlane i konserwatorskie, ich przebieg i dokumentacja W 3 ćw. XX w. dokonano pokrycia dachu papą, Remontu wewnątrz i odnowienia elewacji.		19. Stan zachowania (fundamenty, ściany zewnętrzne, ściany wewnętrzne, sklepienia, stropy, konstrukcje dachowe, pokrycie dachu, wyposażenie i instalacje) Stan zachowania względnie dobry : <ul style="list-style-type: none"> - fundamenty zawilgocone 10% zniszcz., - ściany zewnętrzne odrapane 7% zniszcz., - ściany wewn. szczególnie klatki schodowej obtłuczone i zagrzybione 10% zniszcz., - stropy zużyte 7% zniszcz., - więźba, krokwie i łąty zawilgocone 10% zniszcz., - pokrycie dachu nieszczelne 5% zniszcz., - instalacje zużyte 7% zniszcz.- 	
20. Najpilniejsze postulaty konserwatorskie Potrzebny remont dachu.-
