1. Obiekt

KAMIENICA

OLSZTYN

4. Adres ul. Warszawska 26

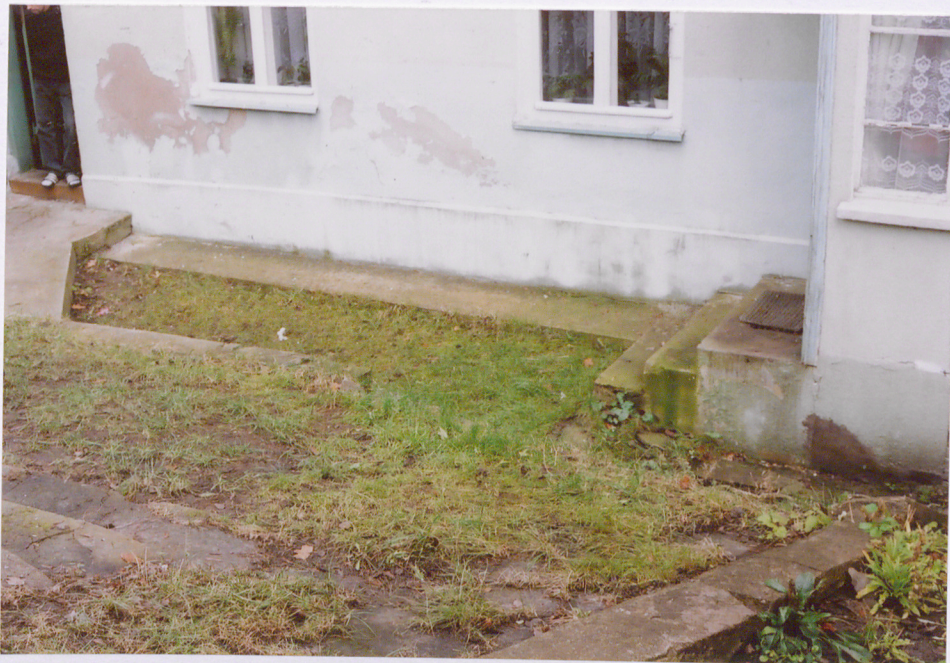
7

1. Widok na elewację frontową.
2. Ozdobny detal w elewacji.
3. Ozdobnie opracowana stolarka okienna.
4. Drzwi ozdobne w elewacji frontowej.
5. Ozdobne płyciny drzwi w elewacji frontowej.
6. Tylne elewacja. Widoczne zawilgocenie ścian przyziemia.
7. Elewacja tylna, betonowa opaska jest nie właściwym izolatorem.
8. Weranda w miejscu zejścia schodami przez białą budynek.
9. Stolarka drzwiowa w tylnej elewacji budynku.
10. Drzwi do mieszkań.
11. Drzwi w mieszkaniu.
- 12-13. Schody, bieg najniższy pozbawiony tralek.
- 14-15. Toczone tralki przy wyższych biegach schodów.
16. Piec kaflowy, ozdobny w narożniku na 2 kondygn.
17. Drzwiczki pieca.
18. korona pieca.
- 19- 20. Widok na konstrukcję więźby dachowej.
21. Widok na zabudowę skarpy od strony tylnej elewacji.

20. Najpilniejsze postulaty konserwatorskie Dotychczas prowadzone prace remontowe nie przyczyniły się do poprawienia stanu techn. budynku a wręcz pogorszyły go. Należy niezwłocznie wykonać remont budynku. Wykonać izolację fundamentów. Usunąć betonową opaskę. Wyremontować murki oporowe. Elewację tylną należy docieplić. Deskowanie na zakład.
