1. Obiekt  
KOŚCIÓŁ EWANGELICKI P.W. ŚW. MIKOŁAJA, OB. RZYM. – KAT. FILIALNY

2. Czas powstania  
1770 r

3. Miejscowość  
MAŃKI

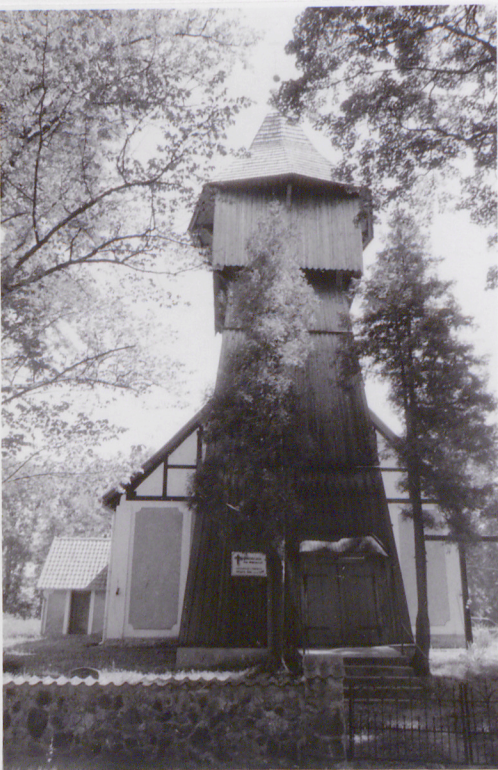
4

**Elewacje.** Elewacja zachodnia wieżowa, jednoosiowa, z otworem drzwiowym przesuniętym w kierunku południowym od osi. Przewagę pionów zaakcentowanych sposobem układania deskowania łamią trzy listwy oddzielające kondygnacje wieży. W tle ściana szczytowa kościoła z dwoma płycinami wyrobionymi w grubości tynku, naśladującymi ornament kartuszowy. Elewacja południowa pięcioosiowa. Płaszczyzna ściany podzielona na trzy niby kartusze. W dwóch skrajnych po dwa wysokie okna zamknięte łukami odcinkowymi w tynkowanych opaskach z uszakami nadają przewagę kierunkom wertykalnym w elewacji. W przestrzeń środkowego wstawiono kruchtę. Elewacja północna analogiczna. Elewacja wschodnia szczytowa w przyziemiu dwuosiowa. W szczycie czytelny rysunek konstrukcji szkieletowej muru, pośrodku niewielkie prostokątne okno.

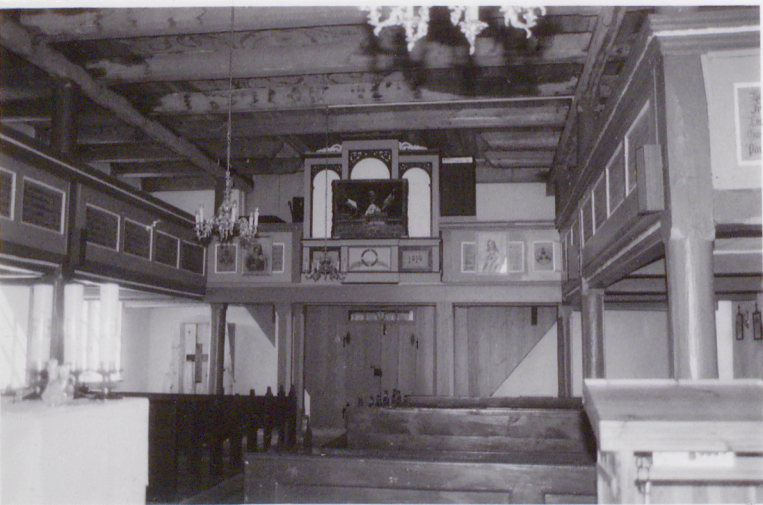
7

**Wnętrze.** Salowe z drewnianą, wspartą na słupach emporą w kształcie litery „U” która obiega wnętrze z trzech stron.

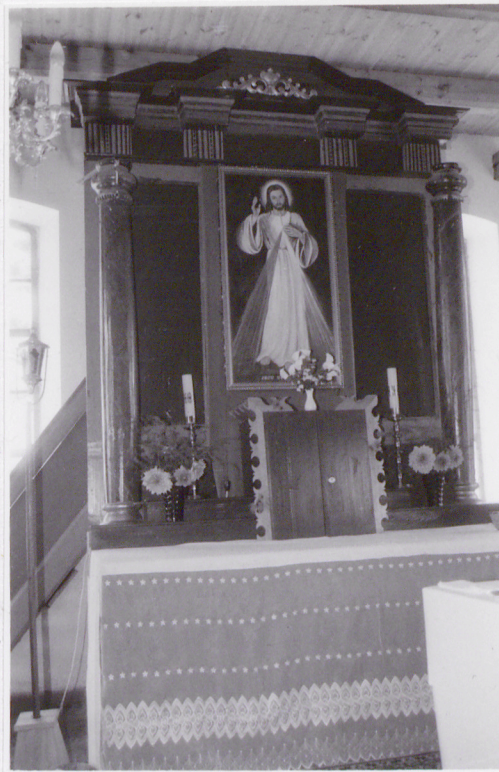
11

**Wyposażenie.** Ołtarz połączony z amboną, częściowo zachowany prospekt organowy.
