ZESPÓŁ GOSPODARCZY DWORSKI - karta zespołu

XVI w.
budynki z
XIX wieku

JARANTÓW

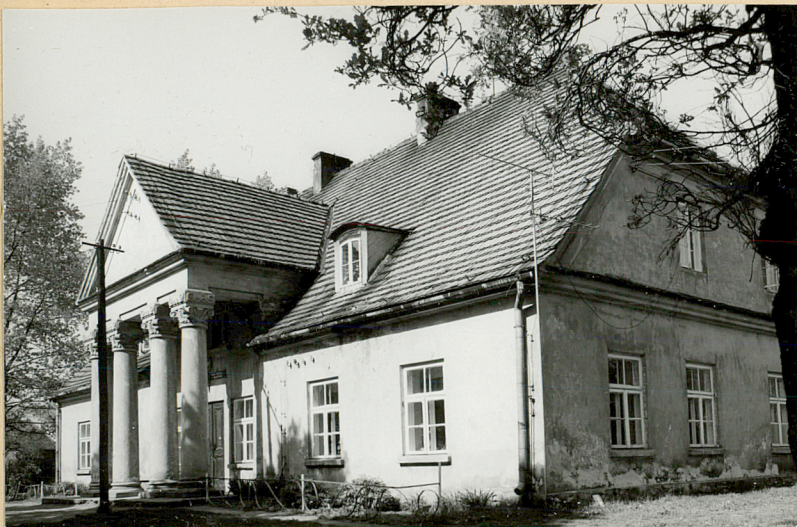
Fot. 1. Klasycystyczny dwór.

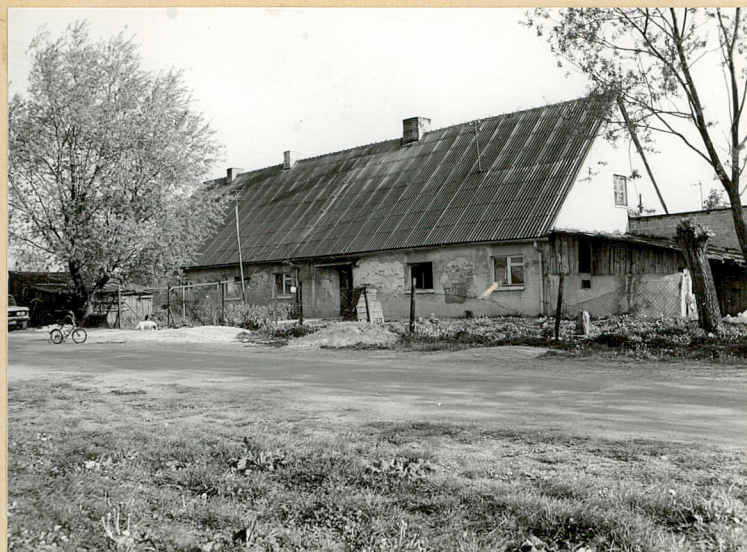
Fot. 1. Widok od strony północno-zachodniej.

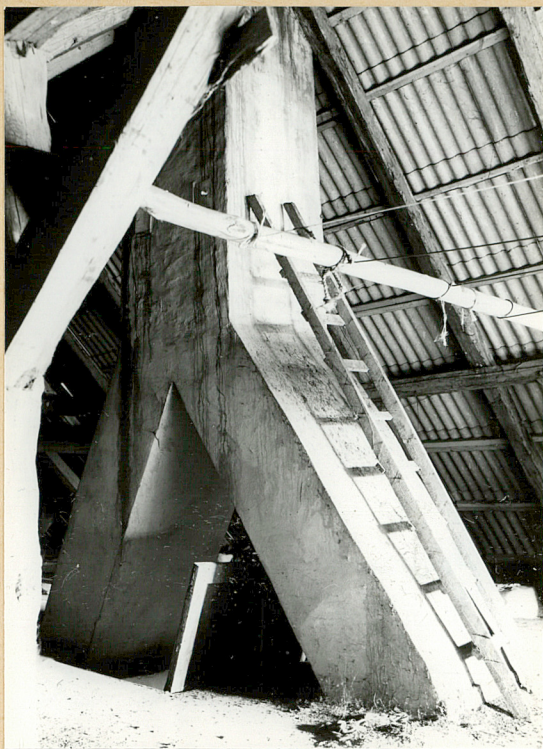
Fot. 2. Komin - cztery przewody kominowe łączą się w jeden.

Z dawnego wyposażenia zachowany jest tylko komin ponad sienią przelotową -
w kształcie odwróconej litery "Y" tj. dwa kominy z czterech mieszkań po obu
stronach sieni łączą się w przestrzeni strychowej w jeden komin na rzucie
kwadratu wychodzący ponad dach.

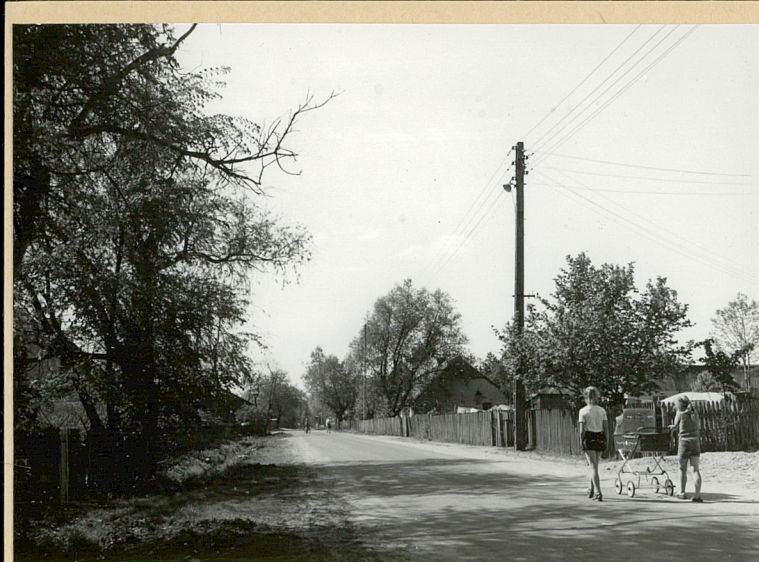
Fot. 3. Droga przez Jarantów prowadzi w kierunku zachodnim, przy północnej jej krawędzi stoją budynki mieszkalne pracowników dawnego folwarku.

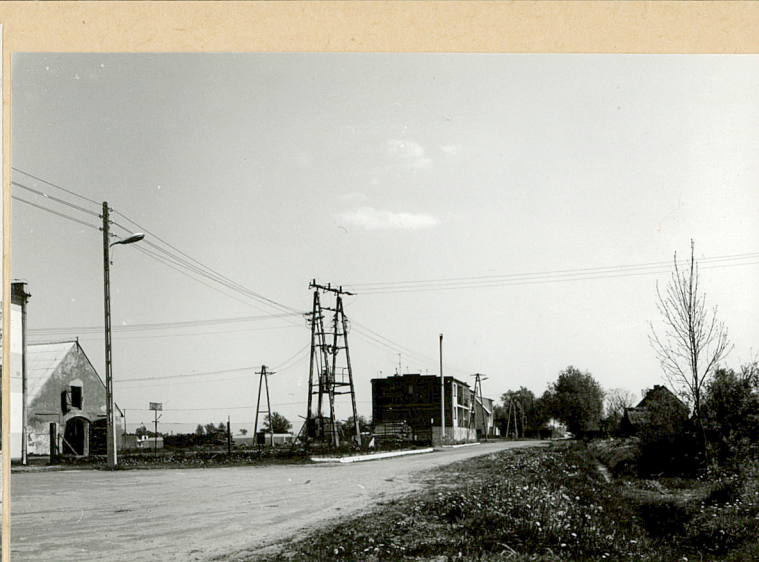
Fot. 4. Droga przez Jarantów ogranicza od strony południowej podwórze gospodarcze zespołu.

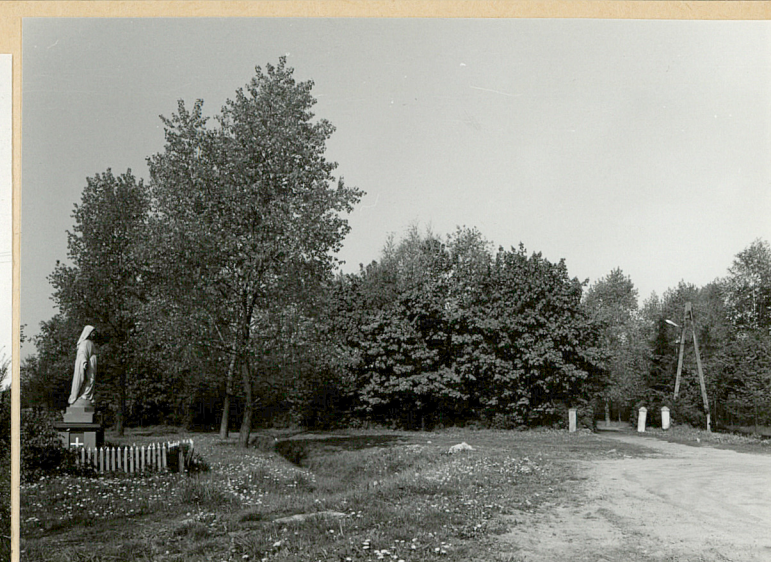
Fot. 5. Na zamknięciu drogi prowadzącej przez Jarantów znajduje się brama parku dworskiego; droga za figurą MB skręca w kierunku południowo-zach.

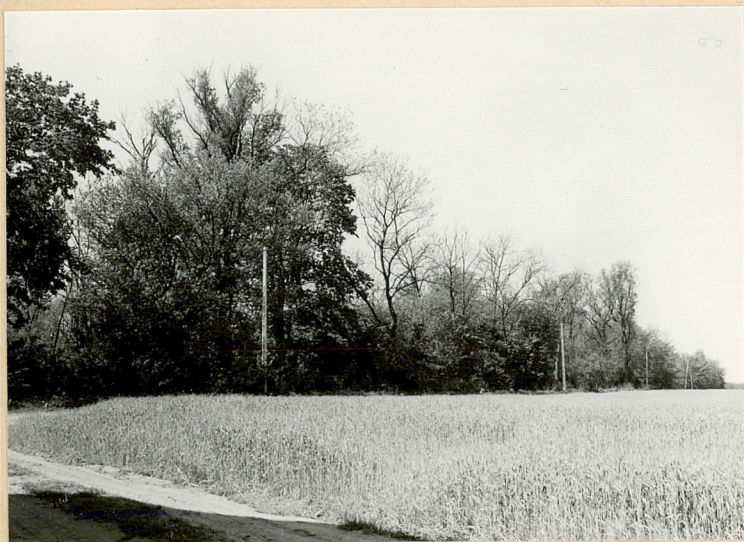
Fot. 9. Północna krawędź parku dworskiego - widok od strony północno-wschodniej.

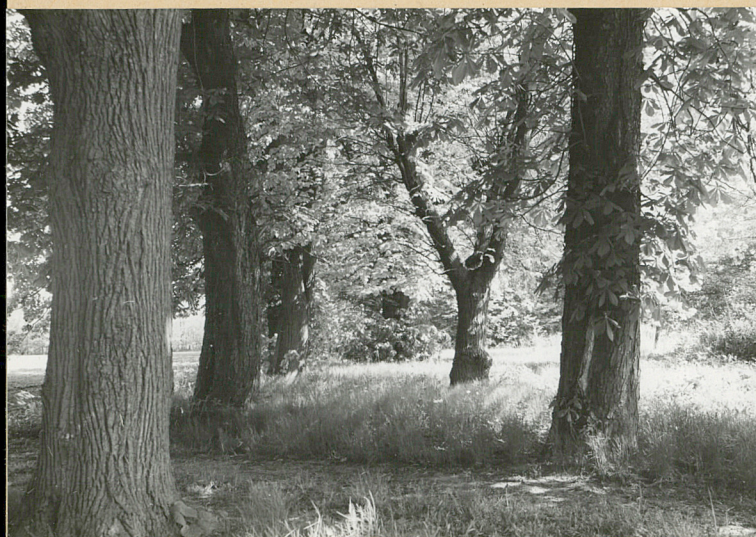
Fot. 10. Aleja kasztanowa przy zachodniej krawędzi parku.

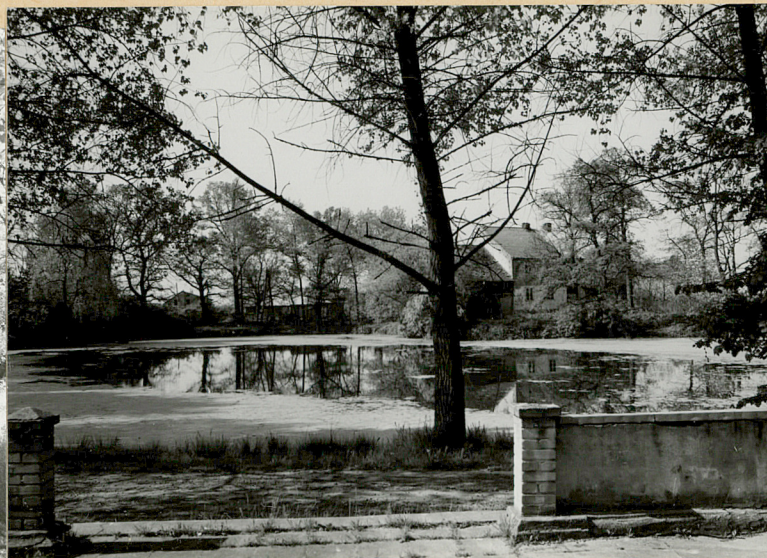
Fot. 11. Widok z tarasu dworu w kierunku południowym na duży staw.

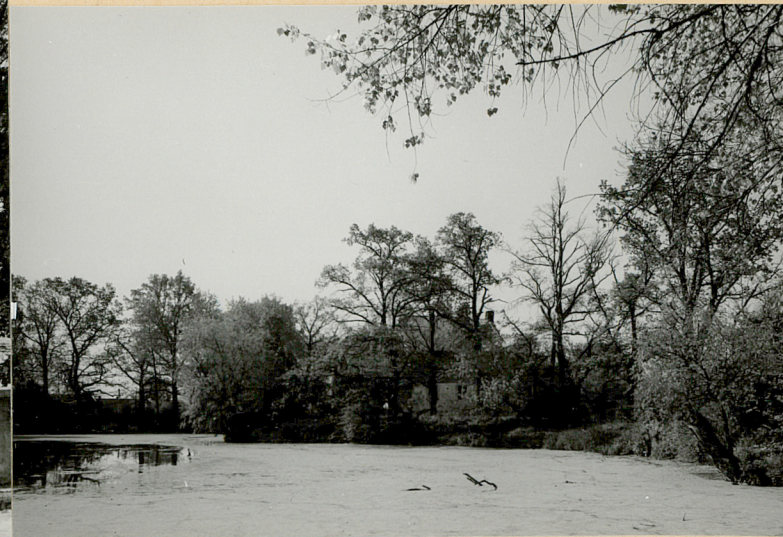
Fot. 12. Za dużym stawem przy zachodniej krawędzi parku stoi dawna gorzelnia.

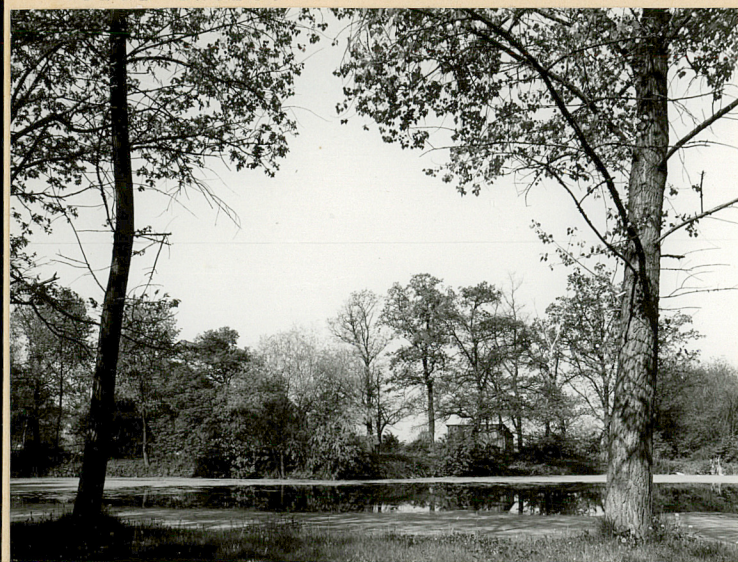
Fot. 14. Na północ do dużego stawu stoi dwór frontem zwrócony na wschód w kier. podwórza.

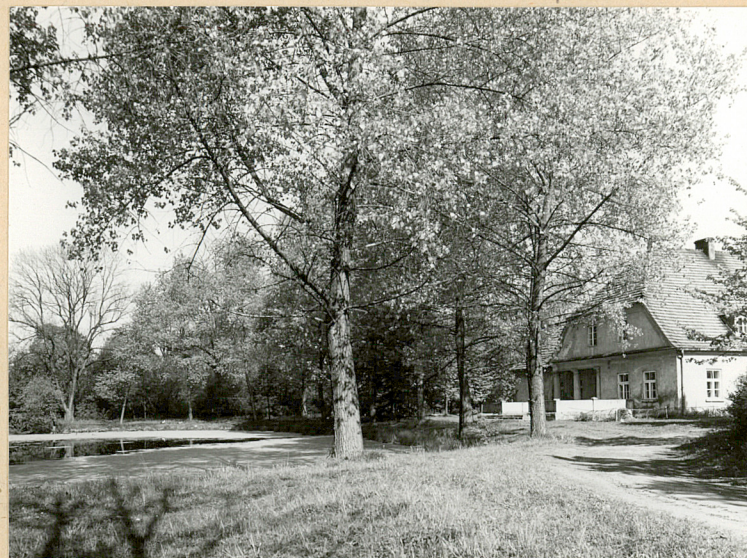
Fot. 15. Dwór - widok od południowego wschodu.

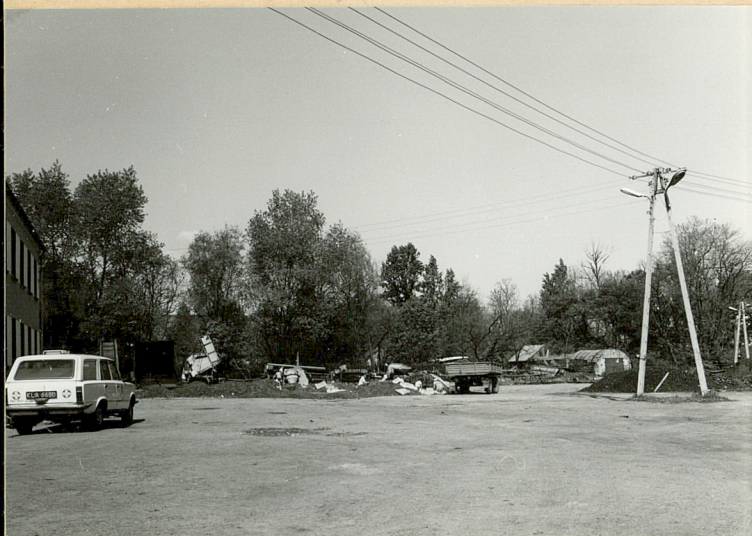
Fot. 16. Widok z wnętrza podwórza w kierunku parku - granica podwórza obecnie jest otwarta na wschodnią część parku - pierwotnie przy krawędzi tej od strony południowej stał budynek stajni koni cugowych i wozowni.

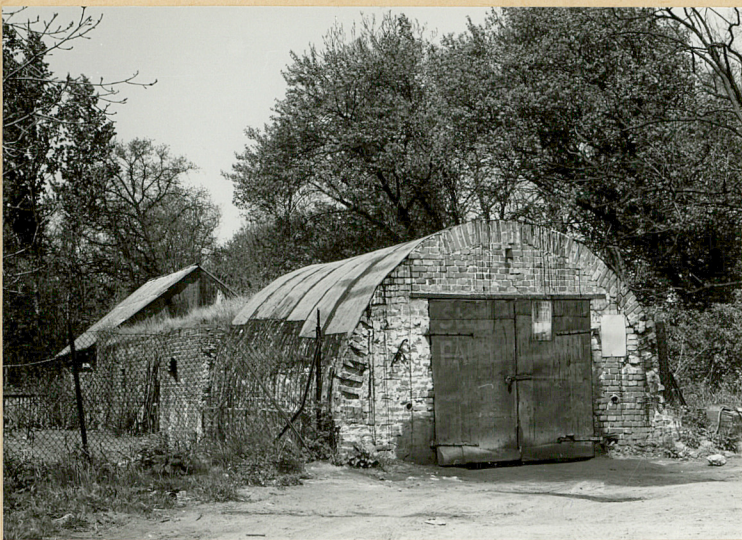
Fot. 17. Lodownia, ob. magazyn paliw - stoi przy zachodniej krawędzi podwórza na granicy z parkiem

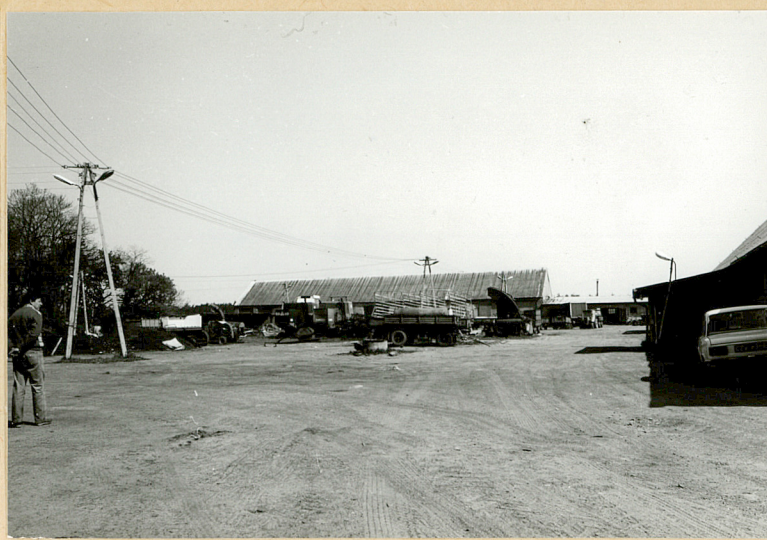
Fot. 18. Wnętrze podwórza - widok w kierunku północnej krawędzi zamkniętej całkowicie budynkiem stodoły i jałownika.

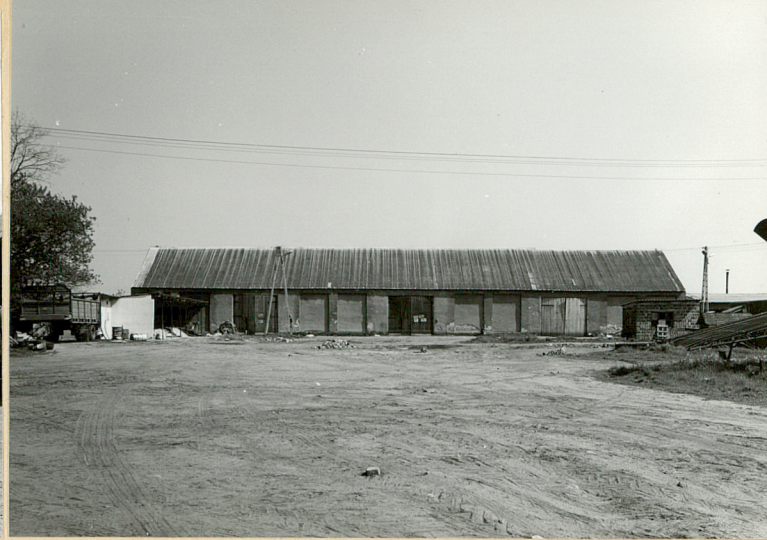
Fot. 19. Stodoła - widok od strony południowej - od strony podwórza gospodarczego.

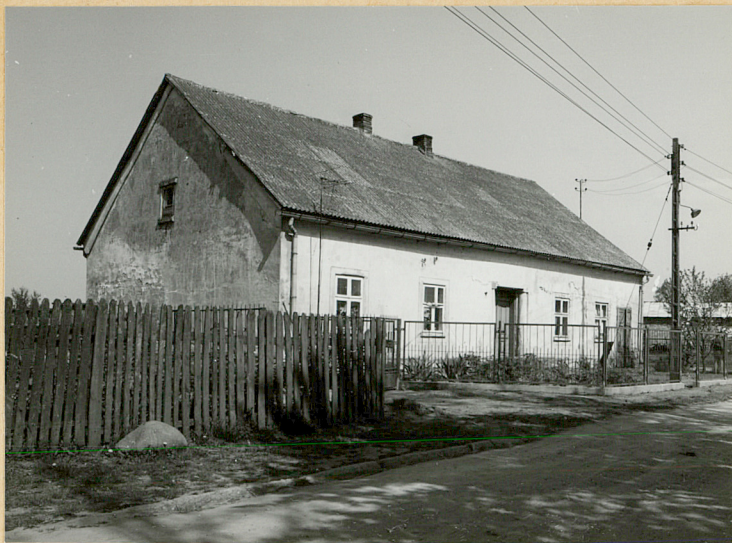
Fot. 25. Czworak (15), obecnie dom mieszkalny d. nr , ob. nr 23.

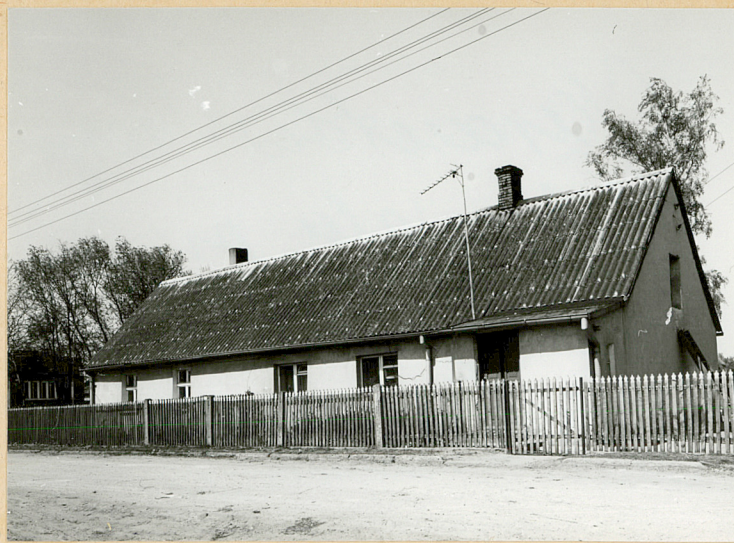
Fot. 26. Dwojak (16), obecnie dom mieszkalny d. nr 22 , ob. 32, wł.: Kaczmarek.

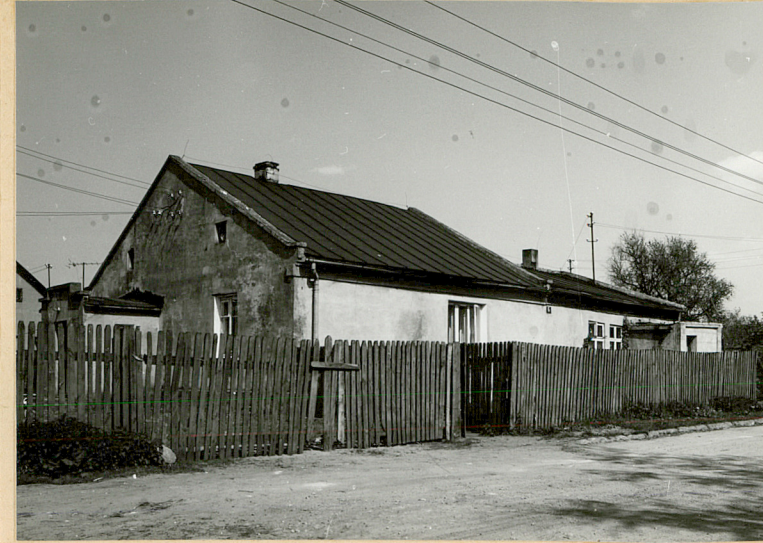
Fot. 27. Dwojak (17), obecnie dom mieszkalny d. nr 16, ob. nr 20.

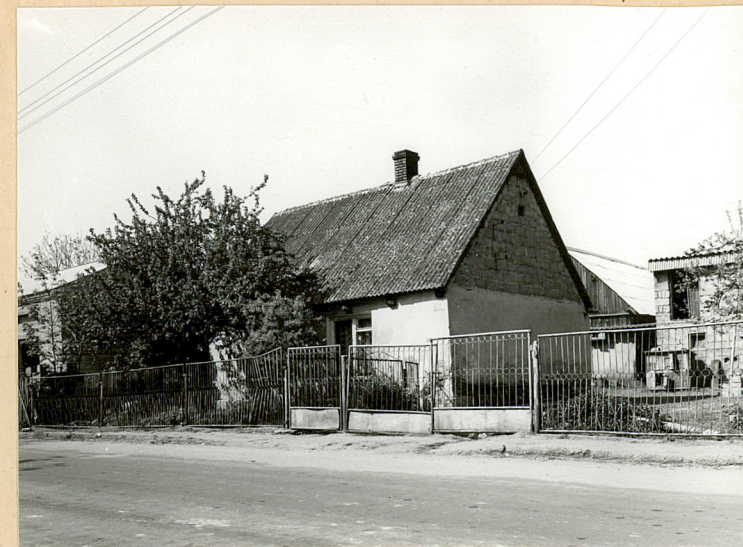
Fot. 28. Dwojak, /18/, obecnie dom mieszkalny nr 24, ob. nr 36, wł.: Tama Lucjan /dom nieużytkowany/.
