1. Obiekt zabytkowy

Kościół par. p.w. św. Barbary

BUDZYN

4. Styl budynek  
cech stylowy5. Kubatura m<sup>3</sup> 23306. Powierzchnia w m<sup>2</sup>  
a) zabytkowa: — b) użytkowa: 225

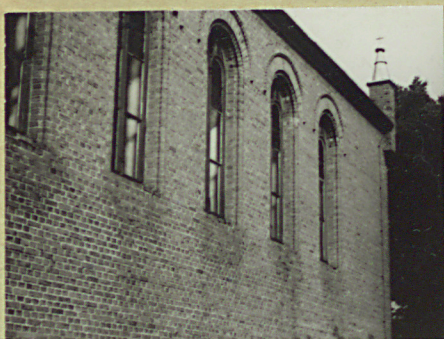
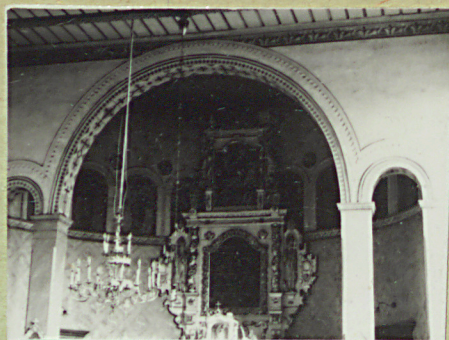
Data	OPIS	znisz- czenia %	odbu- dowa %
VIII. 1939 r.	niezniszczony	—	—
XI. 1939 r.	j.w.	—	—
XII. 1945 r.	j.w.	—	—
VIII. 1959 r.	stan dobry	—	—

Kościół: orientowany, murem ceglany na planie prostokąta z stożkowatym w bryle sakrystianum i absydnym prezbiterium. Kłostre bryła stropem drewnianym - belkowym. Tesce trójdzielne podparte dwoma filarami. Fasada rekt. zwieńczona trójlistowym narytem z rozet. Główna kondygnacja wień nad korytka. Dach dwuspadowy.
