**OŚRODEK DOKUMENTACJI
ZABYTKÓW W WARSZAWIE**
KARTA EWIDENCYJNA ZABYTKÓW
ARCHITEKTURY I BUDOWNICTWA

Nr 1745
WIELKOPOLSKIE

PAWILON OGRODOWY - PANTEON
w zespole rezydencjonalnym

DOB R Z Y C A

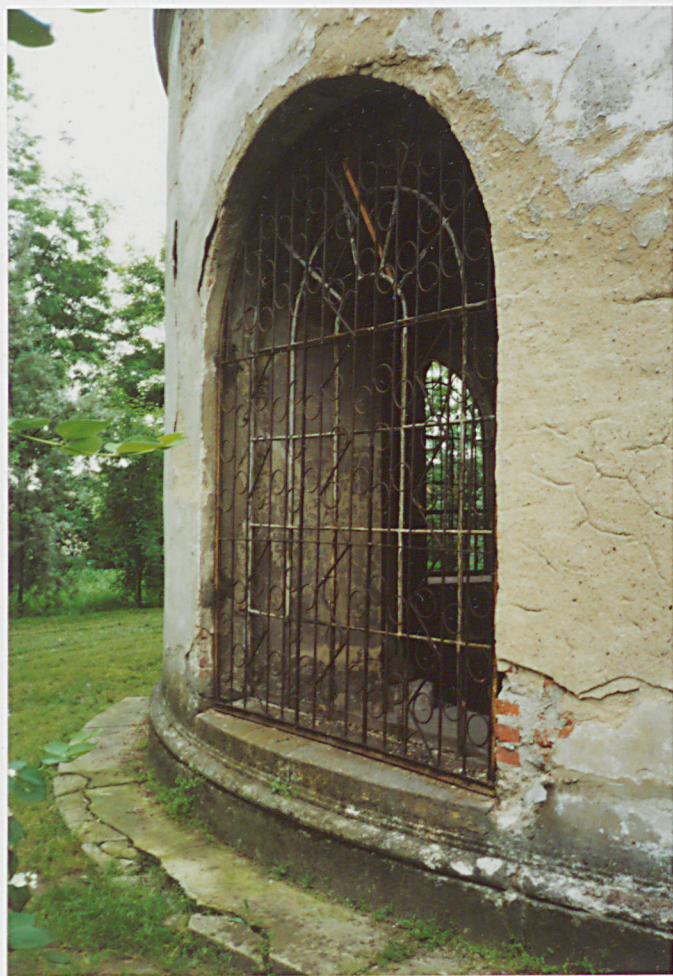
4.

Otwory okienne w kształcie stojącego prostokąta zamkniętego od góry półkoliście, z wtórnym, metalowym okratowaniem zewnętrznym, Okna metalowe, pojedyncze, stałe, z uchylnym luftem; obecnie nieoszkłone. Okna podzielone na małe kwatery, w górnej strefie rozchodzące się promieniście.

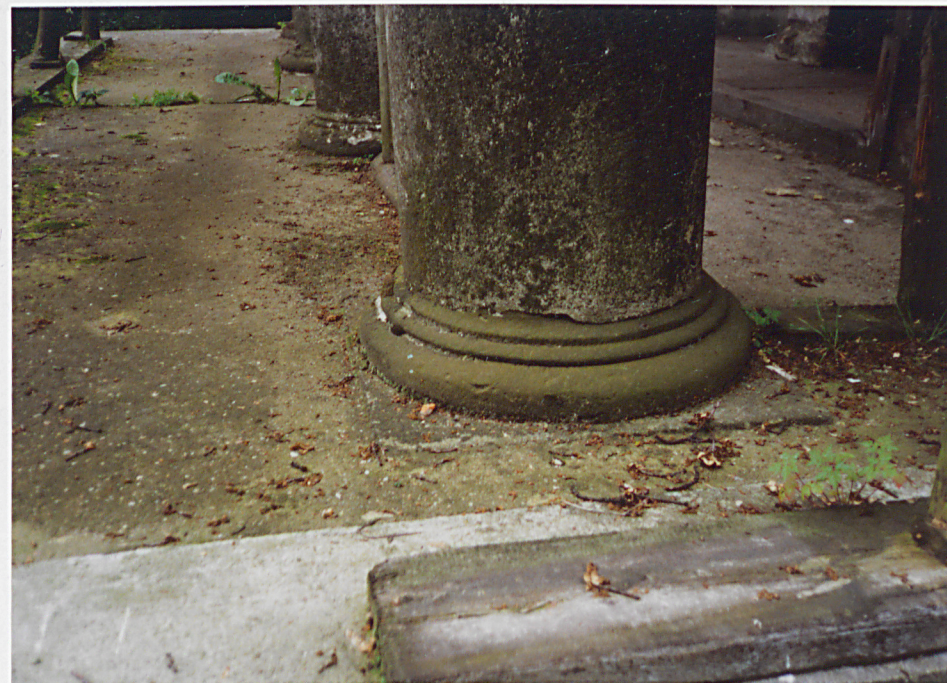
21.

Ściany murowane z cegły ceramicznej, pełnej, obustronnie tynkowane. Kolumny portyku frontowego również wykonane z cegły, z wyjątkiem jednej bazy kolumny-kamiennej.
