1. Obiekt zabytkowy

szuczne RUINY - MUROW OBRONYCH

DOBRYCA

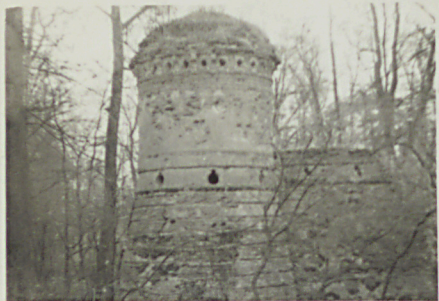
1.

Fragm. murów obronnych
z baszty blankowej. Baszta na pla-
nie kota, z otworami strzelniczymi.
Od strony poł. obr. otwór wejści-
owy, na wysokości 1 p. i 2. przy-
ziemia. Murawa z cegły, wyma-
miana skała / fot. nr. 1/.

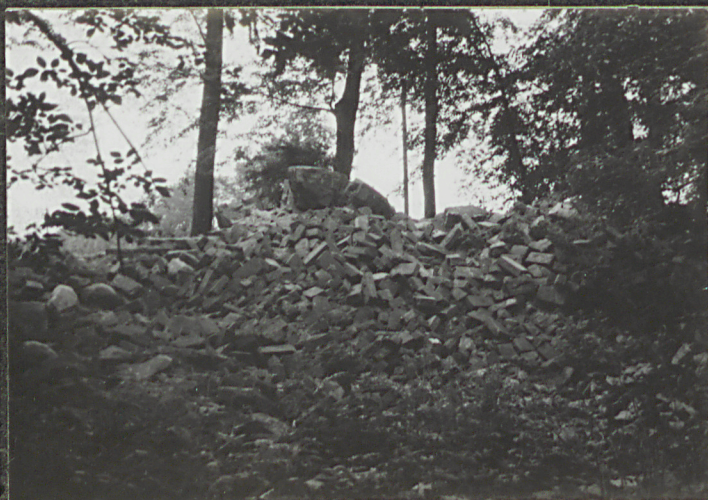
Domowy pawilon ogrodowy o charakterze roman-
tycznym uległ zupełnemu zniszczeniu na
skutek zawilgocenia murów w połowie 1963 r.
/Por. fot. nr. 2/.
