1. Obiekt

STAJNIA, OB. GARAŻE (22)
w zespole koszar przy ul. Wrzesińskiej

G N I E Z N O

4. Adres ul. Wrzesińska
62-200 Gniezno

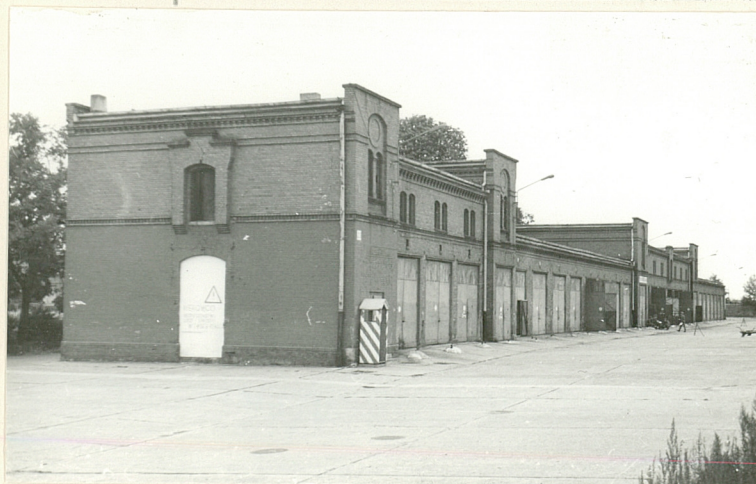
fot. 1 - widok od pd.-wsch.

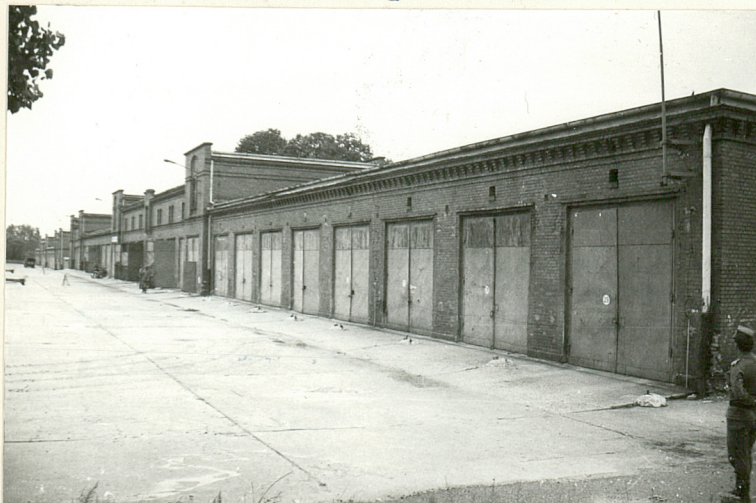
fot. 2 - widok od pn.-wsch.

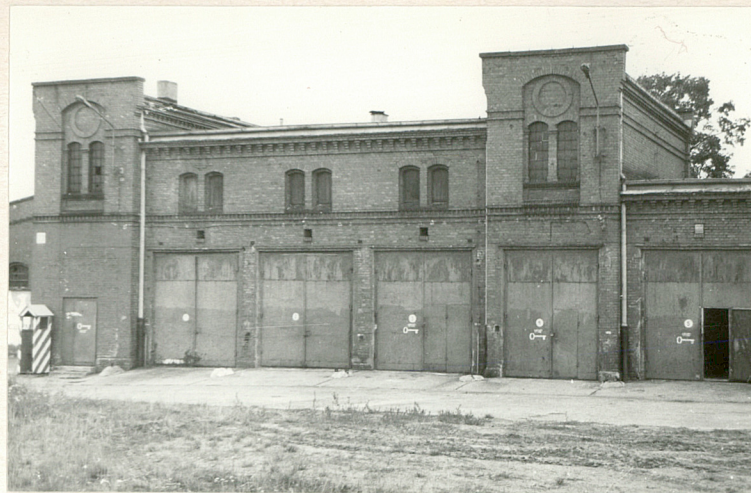
fot. 3 - fragment elewacji wsch.

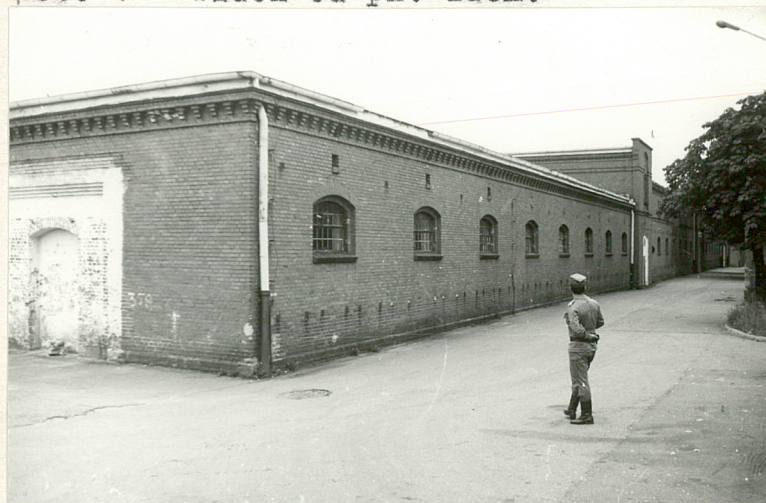
fot. 4 - widok od pn.-zach.

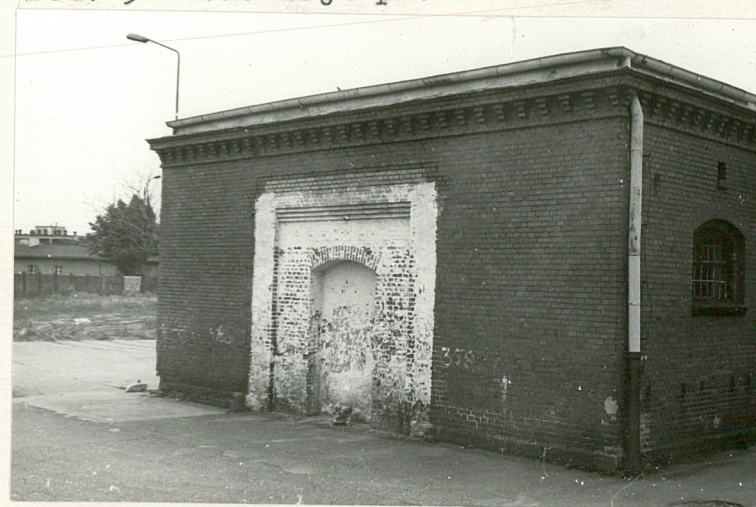
fot. 5 - elewacja pn.

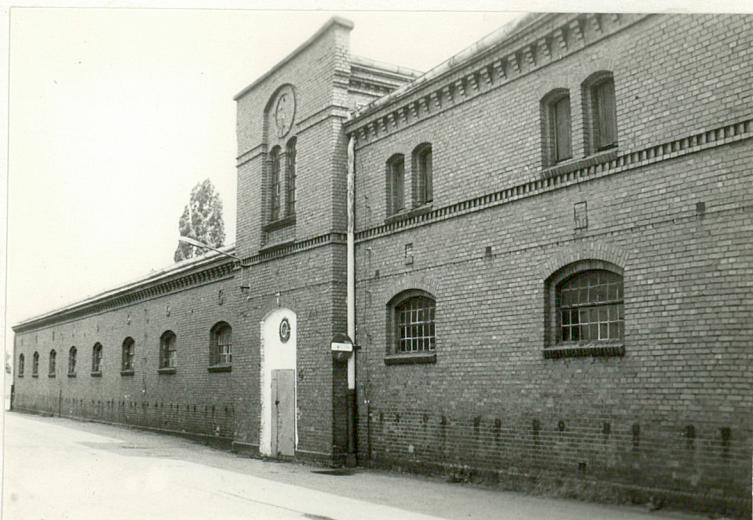
fot. 6 - fragment elewacji zach.

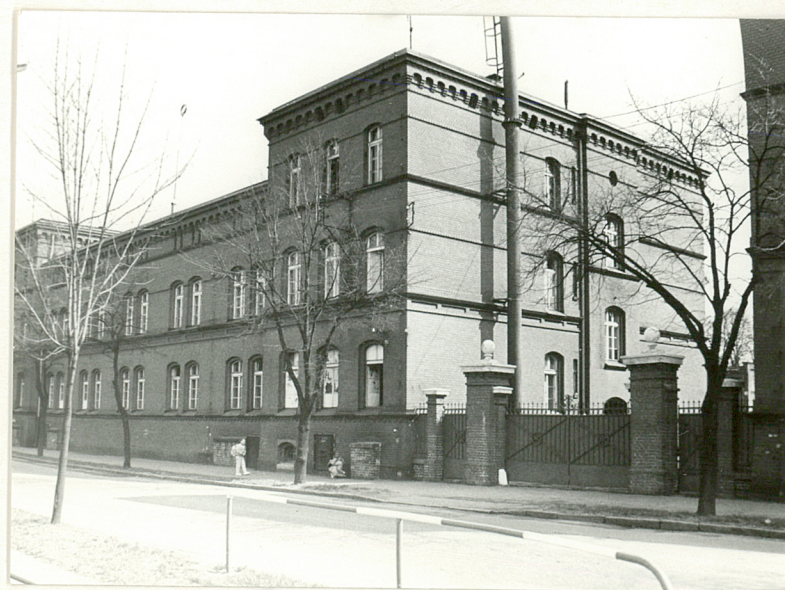
fot. 7 - elewacja pd.

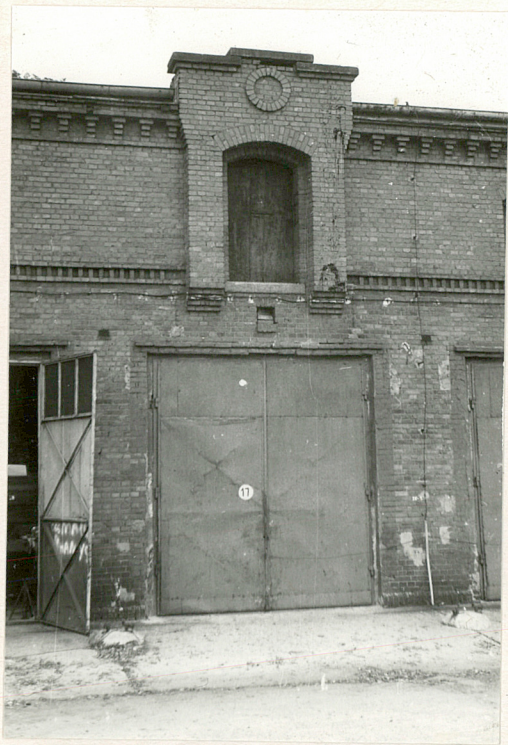
fot. 8 - wrota i otwór pod-
dasza w elewacji wsch.

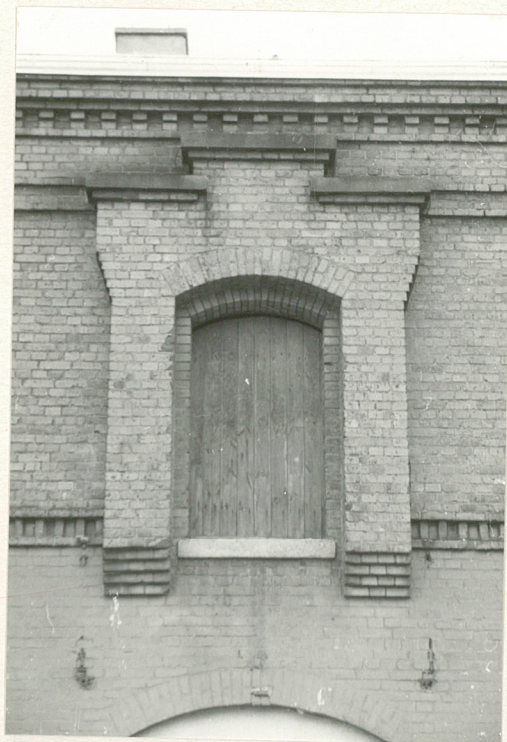
fot. 9 - otwór poddasza w
elewacji zach.

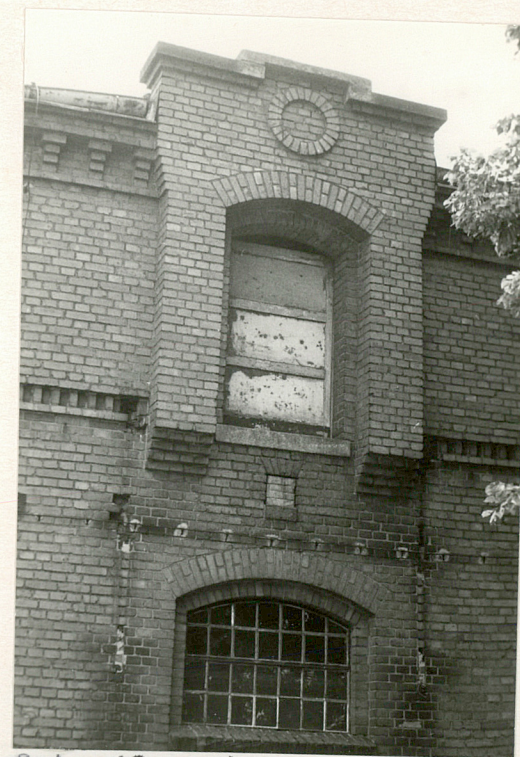
fot. 10 - okna w elewacji zach.
